一般国道49号本尊岩地区岩盤斜面の安全性評価と防災対策

STABILITY EVALUATION AND REMEDIAL MEASURES ON THE ROCK SLOPE OF HONZON-IWA AREA, ROUTE 49

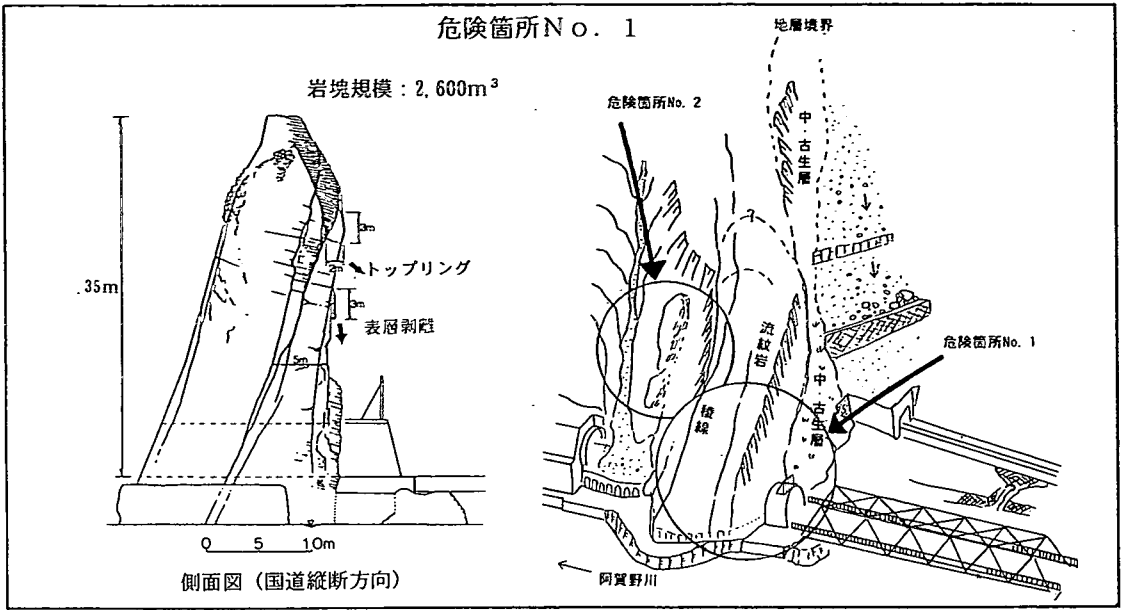
図-8 危険箇所 No. 1 の状況

危険箇所は本尊岩岩体4箇所、谷花岩体4箇所(ただし平成7年度崩壊箇所はすでに対策実施済みであるので、危険箇所から除外)で合わせて8箇所である。本尊岩岩体では危険箇所No.1, No.2, No.3のように道路直上に危険箇所が存在しており、万が一崩壊が生ずれば直接的に道路が被災することになる。また、道路より比高150mの位置に底面亀裂を有する約4,500m³の大岩塊(危険箇所No.4)

・岩盤斜面には、国道に対して直交方向に2本の開口性の顕著な亀裂が存在しており、この亀裂を介して前面部の板状岩体が国道側（福島側トンネル坑口）へ倒れ込む形態の岩石崩壊（トップリング）が想定される（図-19の上図参照）。

・この亀裂の連続性について、ボーリング調査等により確認した結果、板状岩塊の形状は調査位置では、比較的安定した形状であり、当初予想したトップリングに対する緊急の危険性が少ないことが判明した。

・福島側トンネル坑口直上部の壁面には、表層剥離を生じやすいとみられる板状の小岩塊が数ヶ所においてオーバーハング状に突出しており（図-19の上図参照）、直下のトンネル坑口や国道に対して落石の危険性がある。

ボーリング調査により、トップリング性亀裂の連続性がほぼ確認された。トップリング性亀裂前面の板状岩塊は道路センター上で安定形状となり、当初予想と比べトップリングの危険性が小さいものと判断した。

したがって、現在の状態では緊急の危険性は少ないので、トップリングに対しては当面現状のままとし、監視による対応を図る。また、表層剥離を生じやすい小岩塊に対しては、図-19の下図に示すようにトンネルの坑門付近にそれを覆う形での緩衝工を設置する。

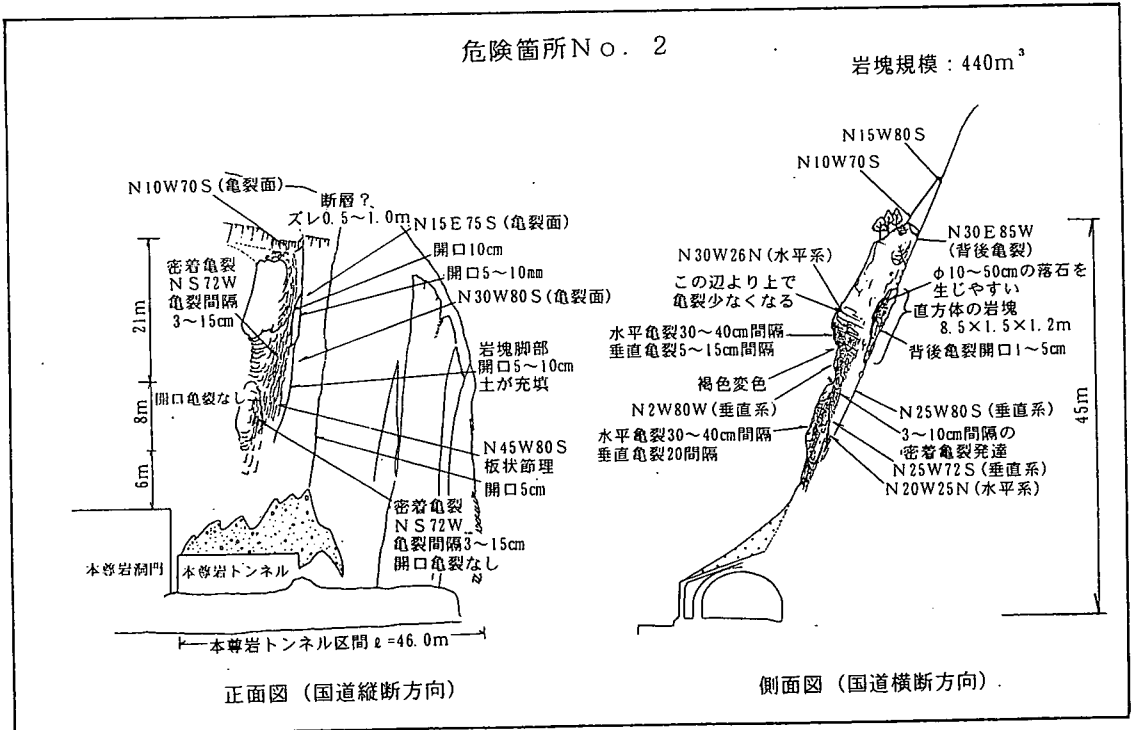
図-9 危険箇所 No. 2 の状況

・岩塊全体の背面亀裂は福島側の側部で開口しているのが認められるが、新潟側の側部では亀裂そのものも明瞭なもの認められない。したがって、現時点では岩塊全体規模の接着状態は比較的良好と判断される。

・岩塊表面の、特に岩塊下半部において、拳大のものがポロポロと崩れやすい状況が認められること、また一部に浮石化した小岩塊が存在しているなど、落石や岩塊の一部の崩落などの危険があり得る。

・全体規模の岩塊に対しては、現時点で比較的安全しているものと判断されることから、監視による対応を図る。

・浮石化を呈する不安定な柱状岩塊に対しては、岩塊除去を行う。さらに落石対応として、図-2.2に示すように、現況の明り巻部に対する衝撃力を緩和し落石エネルギーが集中しないようにするため、発砲スチロール (EPS) を用いた緩衝工を設置する。

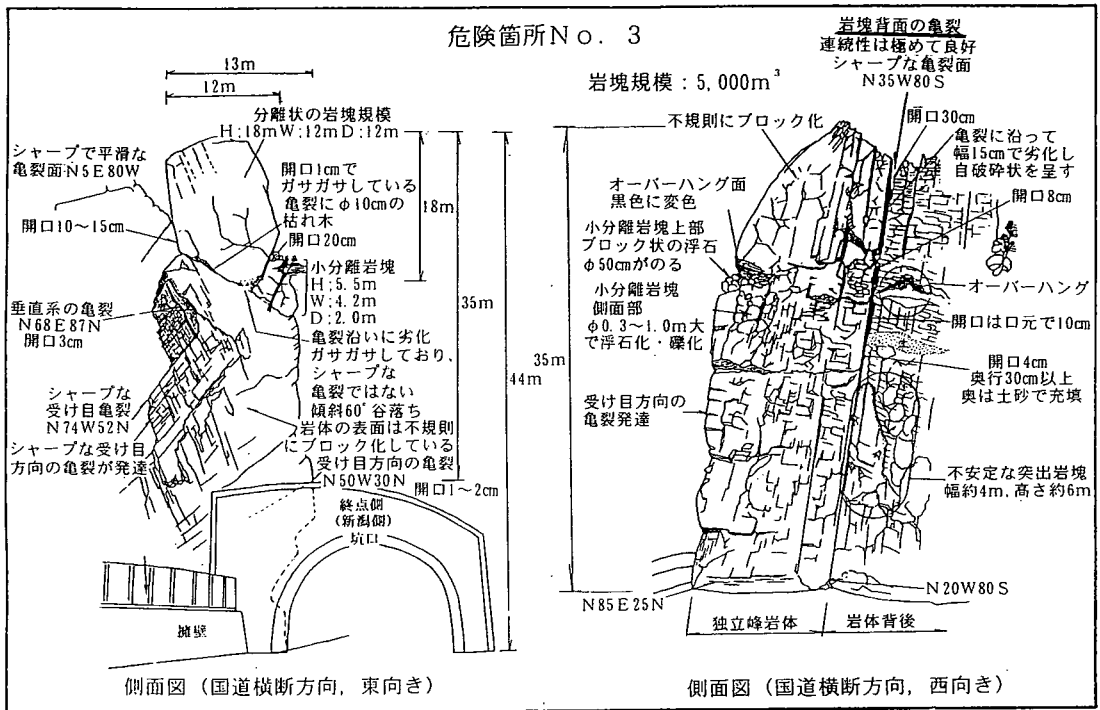
図-10 危険箇所 No. 3 の状況

- ・独立峰状の岩塊背後にはほぼ鉛直のシャープな亀裂があり、想定される最大規模の崩壊としては、この亀裂をすべり面として岩塊全体規模がすべり崩壊をおこす形態の岩石崩壊が考えられる。
- ・岩塊の上部には約 60° で国道側に傾斜した亀裂があり、この亀裂のうえに乗りかかるかたちで分離状を呈する大小の岩塊が独立峰の上部に存在する。
- ・岩塊は全体に亀裂質であり劣化しているが、特に背面亀裂はボーリング調査結果から、岩塊上部の方が開口性および明瞭度が高いことが分かっている。

- ・図-23に示すように岩塊頭部にある不安定岩塊に対して岩塊除去を行う。また、岩塊除去施工時の安全性を確保するため、岩塊除去に先だつてまず①岩接着工により不安定岩塊の接着を行い、そのあとで②接着済みの岩塊のうち分離状岩塊（大、小）を除去する。
- ・岩塊頭部の除去により、岩塊全体の安定度が現状より向上するが、さらに監視体制も併用する。

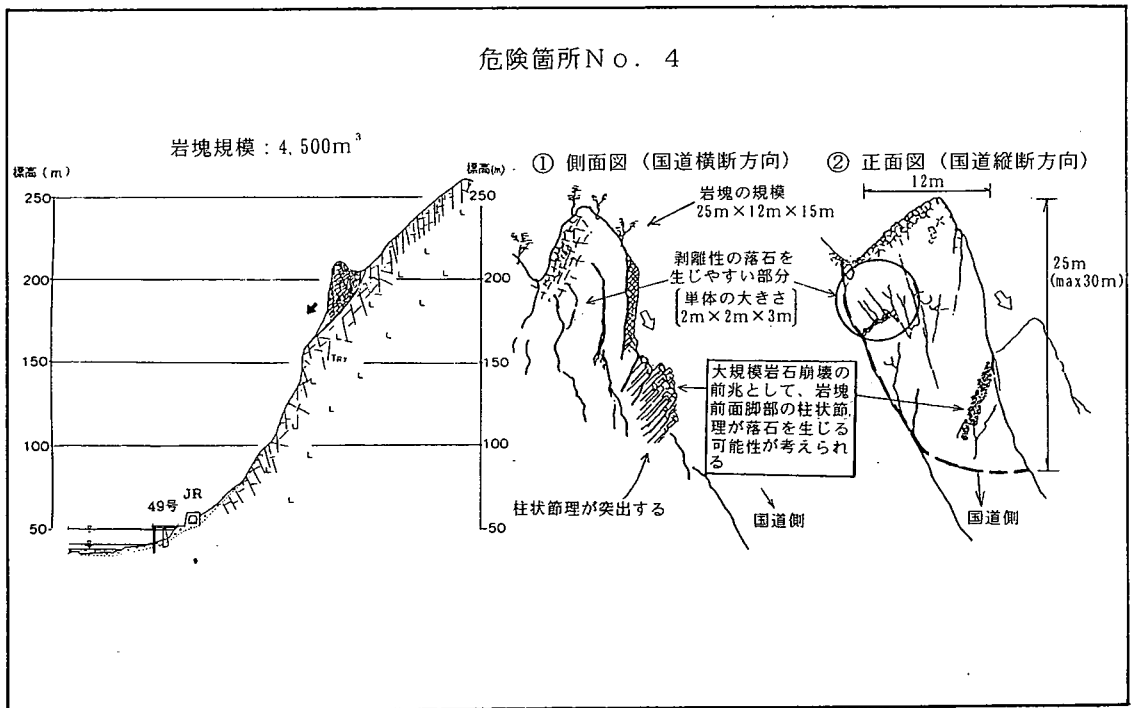
図-11 危険箇所 No. 4 の状況

- ・岩塊表面の顕著な浮石化やブロック化により岩塊表面が不安定化しているのみならず、岩塊そのものも、背面亀裂の劣化状態や深い亀裂の発達により全体規模で不安定化しているものと考えられる。

- ・図-24に示すような範囲に対して岩接着工を実施し、特殊モルタルにより開口亀裂を充填・接着する。これにより岩塊背面亀裂の地山への接着と岩塊表面の剥離性岩塊の接着を図る。開口亀裂の発達した岩盤状況であることから、接着効果は高いものと考えられる。さらにロックネットによる落石防止を図る。
- ・大規模な崩壊に対しては落石検知センサー等各種計器を用いた監視体制により対応する。

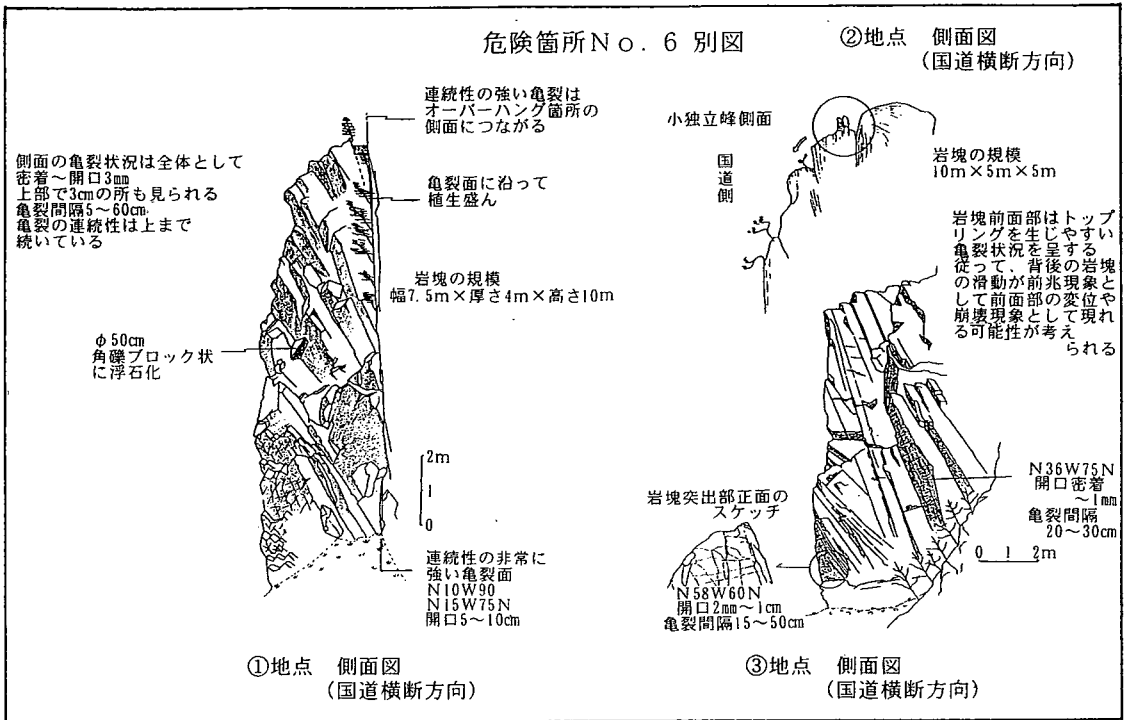
図-14 危険箇所No. 6 前面部の小岩塊の状況 (①~③地点の位置は図-13に示した)

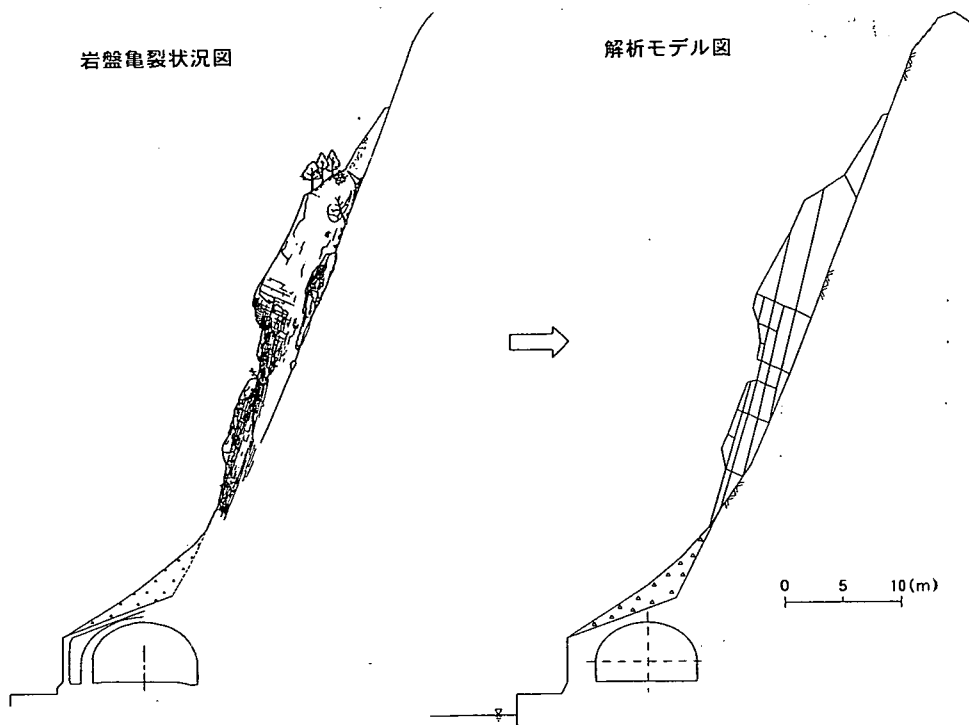
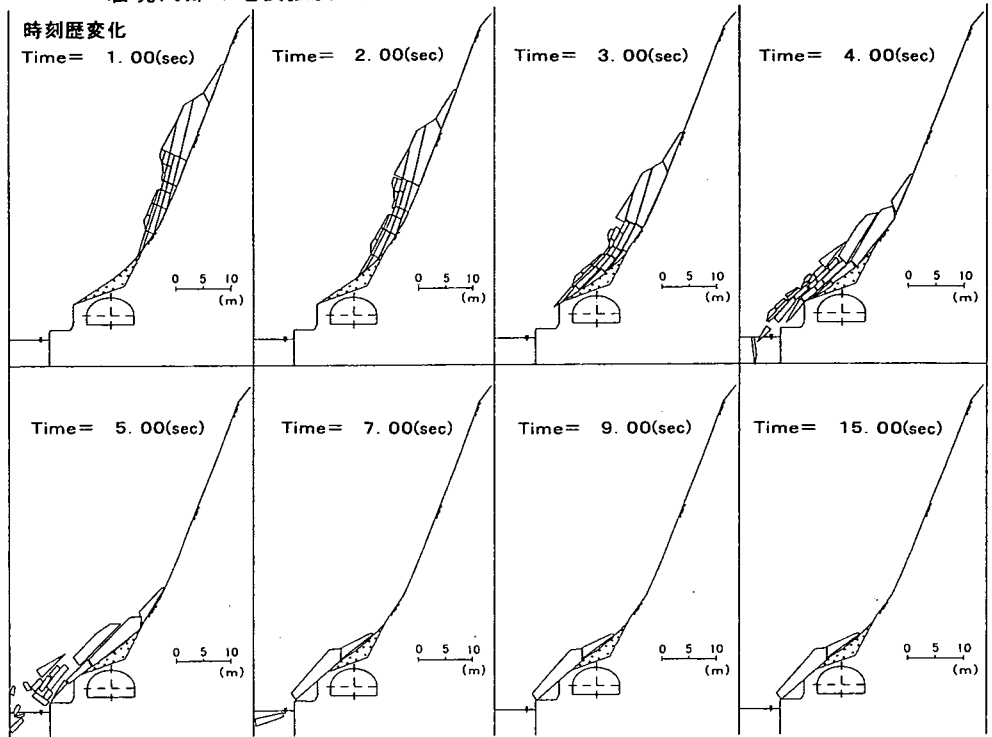
図-2.1 危険箇所 No.2における個別要素法 (DEM) 解析結果図

・仮に岩塊全体が崩壊した場合について、図-2.0に示す解析モデル図を作成し、個別要素法 (DEM) によるシミュレーション解析を行った。紙面の制限により解析結果の一例だけを図-2.1に示すが、計算した範囲内では衝撃力が大きくなる転倒のような崩壊モードは見られなかった。
