# 山口市鳴滝地区岩盤崩落地点における 変位とAE測定による不安定岩塊の挙動監視

山口市鳴滝の花崗岩採石場跡地で約3,300m<sup>3</sup>の岩盤崩落が発生し、崩落岩石が斜面下部の県道を閉塞した。復旧工事の安全のため、崩落後の斜面に残された不安定岩塊の挙動を、レーザー変位計とAEの測定で監視した。不安定岩塊が発破で除去されるまでの20日間に最大で約50mmの累積変位が測定されたが変位の急激な増大は見られず、AEの発生頻度も高くなかったため、測定時の岩塊は2次クリープの比較的安定した状態にあったと推測された。50mmという大きな変位が生じて崩落が生じなかったことから、精度的に期待のレベルより劣る測定手法であっても連続的な変位測定を行うことにより岩盤崩落の監視が可能であること、またAEの測定を併用することで崩落の危険性をよりの確に予測できることがわかった。

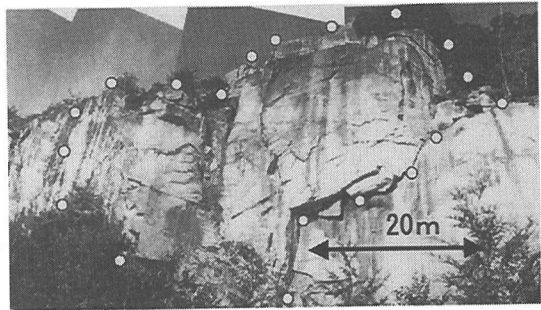
されていた。崩落の直接のきっかけは、ほぼ鉛直の造構的節理で薄板状になった岩盤が剥離崩落を起こし、その上部の現地形に平行な解放節理上の岩盤の足下が不安定になって崩落したと思われた。

岩盤崩落前後の崖面の状態を写真-1、写真-2に示す。崩落発生崖面は、1980年頃まで稼行していた採石作業によってできたもので、50~60°の急な自然斜面を奥行き約30m程切り込み、崖高約60mとなったところで放置されていた。写真-1に示すように、ほぼ垂直に切り立った崖面の中央部に向かって右から左に落ちる流れ盤の節理があり、その右下はすでに岩盤がなく、この節理上部の岩塊は崩落発生前にすでにカプトガニの甲羅が崖面に張り付いたような不安定な形状となっていた。この岩塊の右側は岩盤が落ちて側面の節理が見えており、左側は採石で切り取られていた。この岩塊の左側の足下は、造構的節理沿いの薄板状岩塊で支えられた形である。採石場が稼行を止めてから今回の大崩落までの間に、造構的節理沿いの薄板状岩塊の一部が自然崩落していることが、1997年の道路防災点検時の写真に記録されていた。このように、崩落した岩塊は崩落前に極めて不安定な状態にあった。

写真-1 崩落前の崖面。白丸で囲った範囲が崩落。

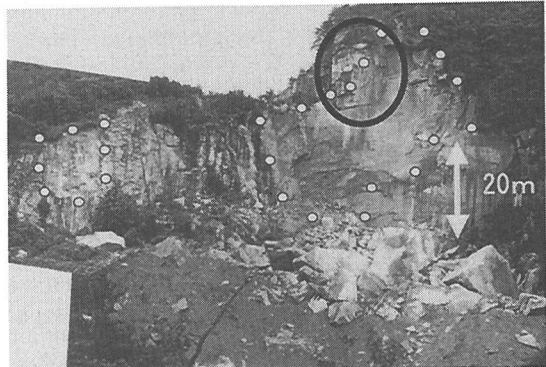
写真-2 崩落後。右側の白丸で囲った範囲が写真-1に対応。黒い楕円形が監視対象の不安定岩塊。

道路を復旧させ安全な通行を確保するためには、まず写真-2に見える崖下の崩壊土砂を取り除いてポケットを設けた後、崩壊した斜面に残っている不安定な岩盤を発破で切り取ってこのポケットに落とし、所定の形状に仕上げて斜面を安定化させる必要があった。しかし、特に写真-2に黒い楕円形で囲んで示した岩塊は、オーバーハングしているうえに下部にすべり面になりうる流れ盤の開口亀裂がみられ崩落の恐れがあり、作業の安全確保のため挙動を監視する必要が生じた。すでに述べたように、亀裂の拡大や破壊音が前兆現象として観測されたため、この不安定岩塊の挙動の監視には変位とAEの測定を用いることにした。

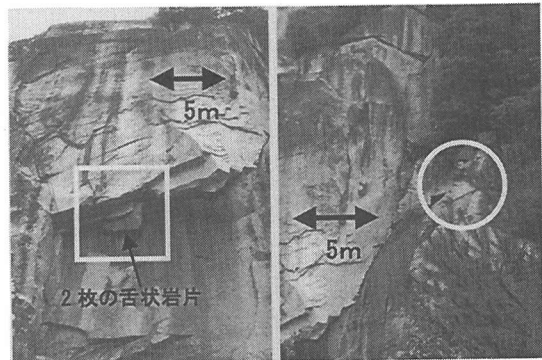
今回の崩落に先立ち、次のような前兆現象が観察された。最初は、1999年8月21日早朝、住民が犬の散歩時に崩落音を聞き通報した。調査の結果、長径0.7m程度の落石があったことを確認した。この結果、斜面下の県道を通行止めとした。次に、8月22日に撮影した写真-3、写真-4と8月24日に撮影した写真-5を比較すると、長径1.0m程度の2個の落石がこの間に発生していたことを確認できる。すなわち、写真-3の口の中に重なってぶら下がっている2個の岩石のうち、上側の岩石が写真-5では抜け落ちている。また、写真-4の○の中の石が写真-5では抜け落ちてなくなっている。

写真-3 口抜け落ち前

写真-4 ○抜け落ち前

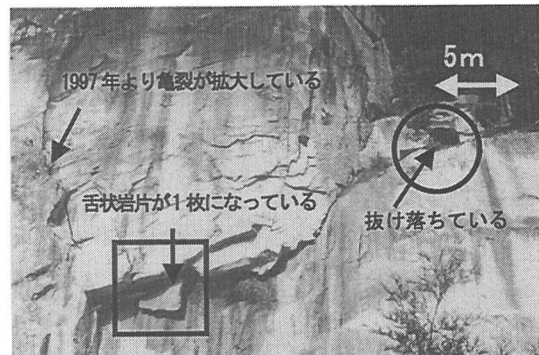
一方、1997年の道路防災点検時と1999年8月22日の写真比較で亀裂(写真-5参照)が拡大していることを確認していた。さらに大崩落の前日の8月26日、21日に発生した小崩落後の斜面形状を測量していた技術者が岩盤の「きしむ音」を聞いて異常を感じ、作業を取りやめて現場から避難していたという事実があった。

写真-5 岩塊が抜け落ちた後の状態

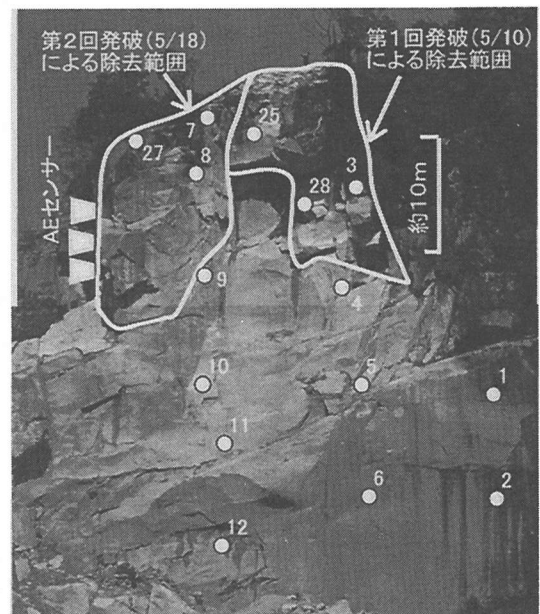
2000年4月28日から測定を開始した。測定点を30点設定したが、写真-8にこの写真の範囲に位置する15点を示す。このうち斜面上部の3, 4, 7, 8, 9, 25, 27, 28の測定点が監視対象とした不安定岩塊の表面に位置する。この写真に示すように、測定中の5月10日に第1回発破が、5月18日に第2回発破が行われ、不安定岩塊が除去された。写真-9に2回の発破による不安定岩塊の除去の様子を示す。なお、第1回、第2回の破砕量はそれぞれ1,300m<sup>3</sup>、1,500m<sup>3</sup>であった。

写真-8 変位計の測定点、AEセンサーの位置と発破範囲

マイナス側への累積傾向が認められたのは、写真-8の上部左側の不安定岩塊部に設定した測定点7, 8, 9及び27に限定されている。この岩塊は側部に明瞭な流れ盤の開口亀裂(傾斜約60°)があり、最も不安定な岩塊で変位の発生が予想されていた。5月10日の発破時には、測定点7及び測定点8で測定値に不連続な段差が認められ、5月18日の発破時には、この発破後にも除去されず残った岩盤上の測定点9で微小ながらプラス側への戻りが認められる。このように発破に伴う不連続な変位もとらえていることから、測定点7, 8, 9及び27で測定された累積的な変位は測定誤差ではなく、変位の発生が予想された最も不安定な岩塊が、実際に変位を生じたものと思われる。

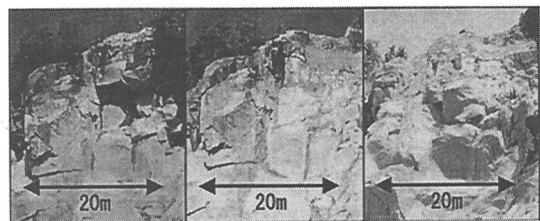
(a) 発破前 (b) 第1回発破後 (c) 第2回発破後  
写真-9 2回の発破による不安定岩塊の除去の様子  
(スケールの矢印は同じ位置を示す)

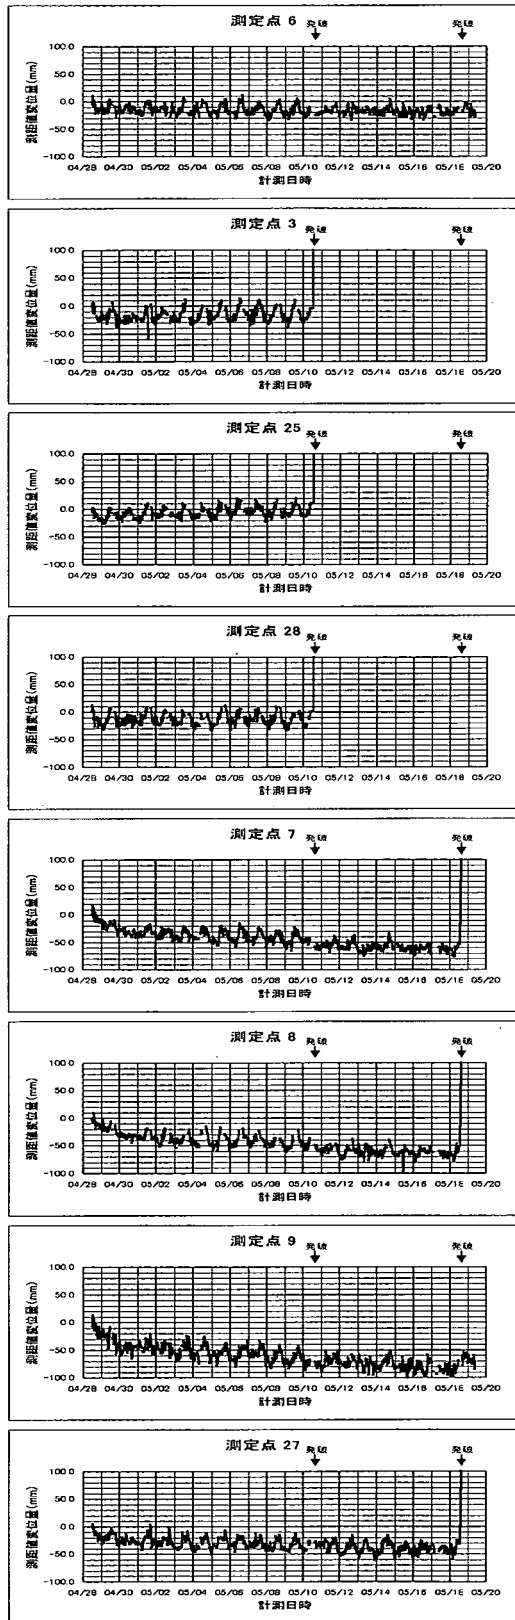
図-1 変位測定値

図-1で、安定した岩盤部に設定した測定点6の変位の測定結果を見ると、測定点6は、日変動があるもののほぼ一定の値を示していることがわかる。測定点3, 25, 28の結果をみると、これらの測定点はほぼ一定の値を示すが、5月10日の14時の第1回発破により、測定箇所の岩塊が除去されたため、プラス側(奥側)へ急激に値が変化していることがわかる。これに対して、測定点7, 8, 9及び27ではマイナス側(手前側)への累積変位の発生が明瞭である。なおすべての測定点で、4月28日の測定開始直後半日ほどの間に10~20mm程度マイナス側へ値が移動し、特に測定点6, 3, 25, 28ではその後この値を中心に日変化を示しながらほぼ一定値を保っている。この変位は測定初期の不安定なデータと思われるので、実変位量を算定する場合にはこの値を差し引く必要がある。

変位の認められた測定点の変位量を測定点別にみると、この間に測定点7, 8, 9では約50mm、測定点27では約20mmの変位が認められる。これを平均日変化に換算すると、1.0~2.5mmの変位になる。この

ここに示した変位量は、測定器からの斜距離の差であること、測定点が測角儀の水平角度及び高度角度のみで制御されるため、測定物が移動した場合はそれに伴って測定点も移動することから、厳密な意味では真の変位量ではない。しかしながら測定結果から見る限り、50mm程度の大きな変位が生じたのは間違いなく、かつこのような大きな変位が生じたにもかかわらず不安定岩塊は崩落しなかった。著者らは当初数mmの変位が生じれば崩落するのではないかと考え、この変位測定の実用性を危惧していたが、この測定結果は大きな変位が生じても岩盤崩落が生じない場合があること、逆にいえば精度的に期待のレベルより劣る測定手法であっても、連続的な測定を行うことにより岩盤崩落の監視が可能であることを示唆している。

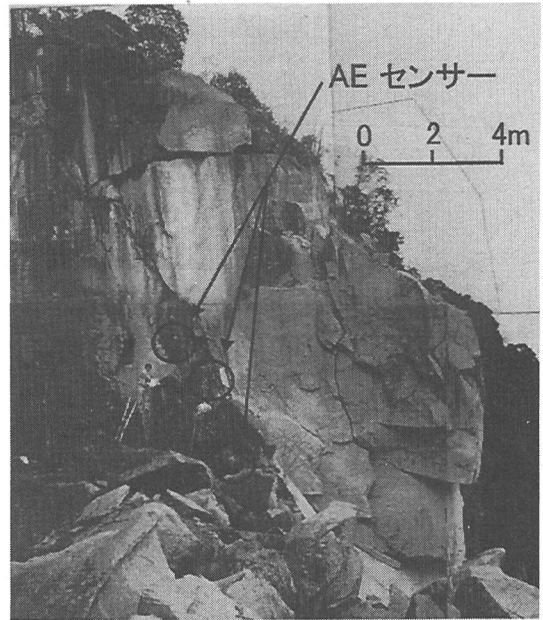
AE測定は、変位測定を行った不安定岩塊の表面にセンサーを設置して行った。AEセンサーの設置位置は、すでに写真-8に示したように、20~50mmの累積変位を示した測定点7, 8, 9及び27の左側に位置する。写真-10は不安定岩塊を左側から見たところであり、3つの丸印の中心がAEセンサーの設置位置である。写真中央部に見える技術者の身長と比較すると大きさが実感できるが、測定対象とした不安定岩塊は高さ20m、厚さ7m、幅(紙面に垂直方向)10mである。AEセンサーは、この不安定岩塊下部に存在する、最もすべりによる崩壊の可能性が高いと思われる流れ盤の開口亀裂に沿い、この開口亀裂から1m以内の岩盤表面に設置した。今回の測定では、不安定岩塊の崩落の監視を目的としているため、通常のAE測定で対象とする岩盤内部の亀裂進展に伴う微小な破壊音だけではなく、亀裂に沿ったすべりに伴うわずかな摩擦音も測定対象と考えた。写真-11はコンクリート・ブロックを岩盤の替わりにして、AEセンサーの設置状態を示したものである。AEセンサーを容易に回収できるよう、まず鉄板をコンクリート・ボンドで岩盤に接着し、次に加速度型のAEセンサーを鉄板に接着している。

写真-10 測定対象の不安定岩塊とAEセンサーの位置

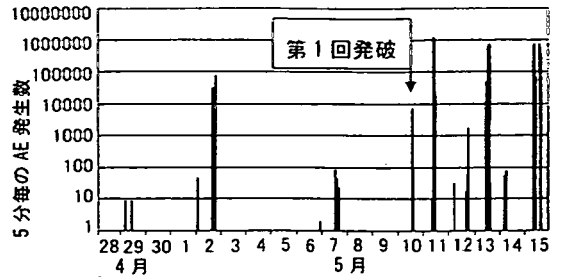
図-7 第1回発破前後20日間のAE発生頻度

図-7は、4月28日～5月15日の18日間の5分間毎のAE発生数であり、縦軸は対数で示している。図より、第1回の発破以後AEの発生が多くなっており、少なくとも5月10日の発破直後の高い発生頻度は、発破に伴う不安定化に起因するAEと思われる。発破翌日の5月11日以降もそれまでに比べて発生頻度が高くなっており、一見観測対象としていた岩塊が発破によって不安定になった結果と見受けられる。しかし5月11日以降は、第1回の発破で残したAEの測定対象としている岩塊を第2回の発破で除去するため、センサー近傍の岩盤にパーカッションで発破孔が穿孔され、その振動が測定された結果と考えられ、第

ここでもう一度図-7を見ると、14日だけは、1日の左端つまり早朝には岩盤からのAEと思われる発生頻度の記録がみられるが、昼間には発生がみられない。これは、14日が日曜日で穿孔作業が行われなかったためである。これに対し、14日を除く11日木曜日～15日月曜日までは、グラフの1日の中央、つまり作業の行われる昼間に「AE」の発生がみられることがわかる。これは、14日日曜日を除くこれらの期間、毎日、発破孔の穿孔作業が行われたことと対応する。

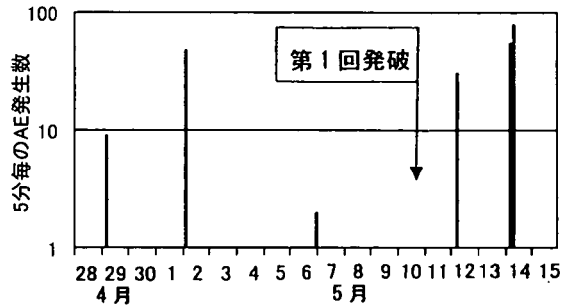
図-9 8:00~20:00の間の頻度を0としたAE発生頻度

そこで、8時から20時までのデータをすべて発破孔穿孔による作業ノイズと考えて削除し、この間のAE発生頻度を0として表示したグラフを図-9に示す。この図をみると、第1回の発破以降、AEの発生頻度の増大傾向が顕著ではないが認められる。

この期間の降雨量をすでに示した図-2で確認すると、降雨が記録されているのは4月30日、5月11、13日の3日間だけであり、これらの日には図-9にAEの発生が認められない。つまりAEの発生が記録されたのは、いずれも降雨のない日であり、降雨によるノイズの影響を受けていないことがわかる。従って、図-9に見られるAEの発生は、岩盤の亀裂進展や変位に基づくものである可能性がある。また、第1回の発破以降AEの発生頻度がやや増大する傾向が認められるが、これは観測対象としていた岩塊が発破によって不安定になった結果と考えると合理的に説明できる。

図-1でこれらの測定点の経時変化を見ると、すでに述べたように、測定点7, 8, 9及び27ではマイナス側(手前側)への累積変位の発生が明瞭である。測定を開始した4月28日の測定開始直後半日程の変位は、安定した岩盤上に設定した測定点6や他の測定点3, 25, 28でも10～20mm程度マイナス側へ値が移動しているの、測定開始時の不安定なデータである可能性が高い。しかし29日以降はセンサー設置位置に近い測定点7, 8, 9, 27だけで累積的な変位の発生が見られ、特に29日と30日の変位の発生は、それ以降に比べて1日当りの変位量が大きい。図-9を見ると、29日にはAEの発生があり、この変位の発生となんらかの関係があるように思われる。

測定点7, 8, 9及び27では、5月1日以降も1日当たり平均1.0～2.5mmの変位が生じている。図-9を見ると、5月1日から10日までの間、AEは2日と6日に観測されているが、必ずしも活発に発生しているとはいえない。斜面<sup>9)</sup>やトンネル切羽<sup>9), 10)</sup>の変位測定結果を見ると、変位速度が減少する段階では安定に向かっているといえるが、変位速度が一定となっている場合には、その後急激な変位の増大を示して崩壊に至る可能性がある。測定を開始した4月28日の測定開始直後半日程のデータの信頼性に問題があるため、図-1ではいずれの傾向か判断し難い面があるが、どちらかといえば、4月28日から30日にかけて発生したやや大きな変位が収束し、安定化する傾向にあったのではないかとと思われる。5月10日の隣接箇所が発破で測定対象の不安定な岩塊は大きな振動を受けた。このためか、図-9を見ると5月10日以降それまでに比べてややAEの発生が活発である。しかし図-1を見ると、測定点7, 8, 9及び27の平均日変位の大きさはそれまでと大きな違いはない。このことも発破以前の状態が、崩落に至る不安定な状態ではなく、安定化する傾向にあったことを示唆している。
