35年間使用した溶接構造鋼鉄道橋の解体調査

伊藤裕一¹・関 雅樹²・名取 暢³・三木千寿⁴・市川篤司⁵

DEMOLITION INVESTIGATION OF THE WELDED STEEL RAILWAY BRIDGE USED FOR 35 YEARS

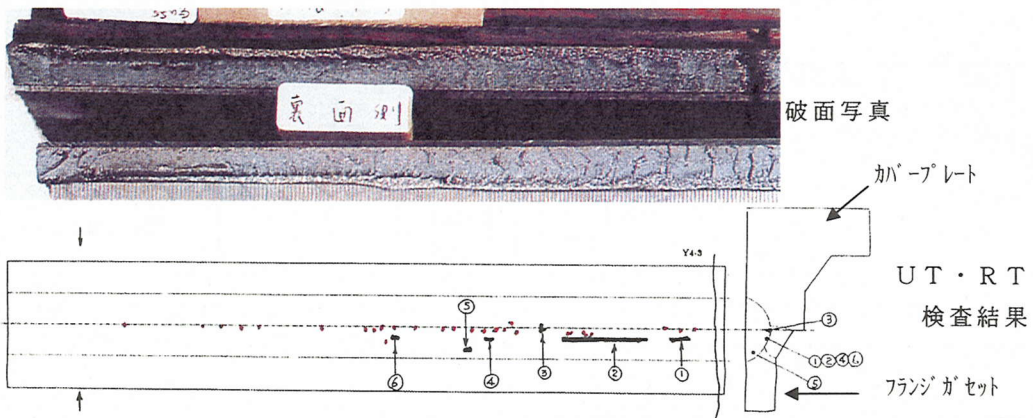
同一部位の破面写真およびUT・RT検査結果
図-6 主桁面内ガセット溶接部破面及び非破壊検査結果

面内ガセット溶接部 (設計図: 図-5) は、UT, RT で細かなブローホールが点在する程度で (図-6)、不溶着部や亀裂は検出されなかった。

破面試験結果においても、不溶着部などの欠陥や疲労亀裂は認められなかった。この部位の溶接は、裏はつりを行わず部分溶け込み溶接となっている場合があると考えていたが、本橋では、マクロ試験 (写真-1) より、裏はつりを行っていることを確認した。

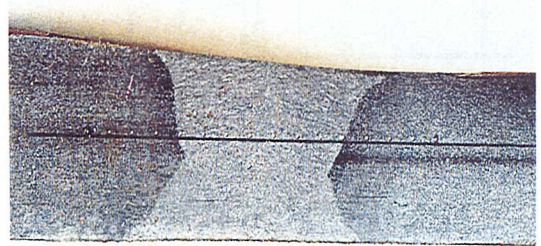
写真-4 カバープレート突合せ溶接マクロ

み肉溶接(写真-3)及び突合せ溶接(写真-4)はサブマージ溶接で施工されている。突合せ溶接部はUT, RTでも指示箇所は殆ど検出されなかった(写真-5)。

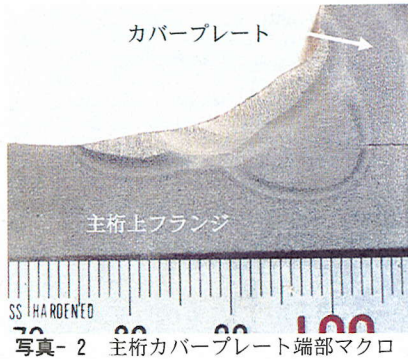
写真-2 主桁カバープレート端部マクロ

主桁カバープレート (設計図: 図-7) は、前面・側面すみ肉溶接、突合せ溶接部共に欠陥及び損傷はなく健全な状態であった。前面すみ肉は設計通り不等脚で仕上げられていた (写真-2)。溶け込み深さからは手溶接とは考えにくく、初層をサブマージ溶接で施工した上、手溶接を行った可能性がある。側面す

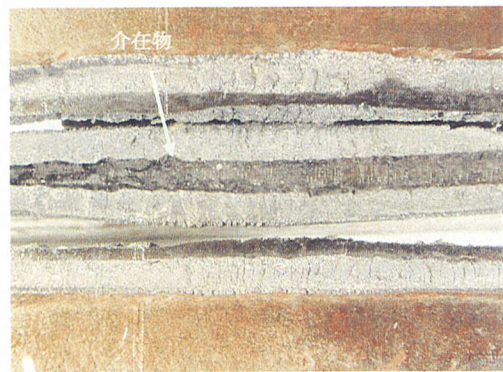
写真-10 横桁R部ルート部介在物 (Y1)横桁

横桁ニーブレスR部 (設計図: 図-13) には、疲労亀裂などの損傷は見られなかったものの、調査した5ヶ所中1箇所で、フランジとウエブのR加工の差によるルートギャップが生じており、そのためルート部に介在物 (写真-10) が散見された。

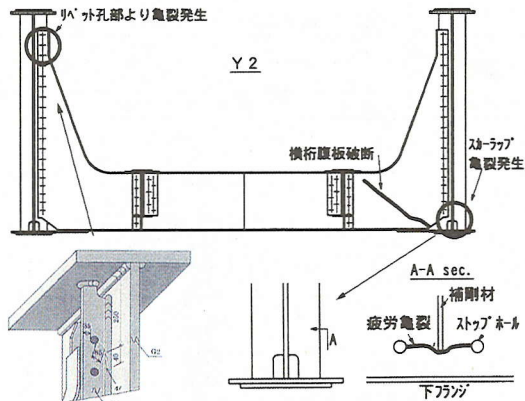
図-14 横桁の損傷箇所

a) 横桁及び周辺の損傷(図-14)

過去、横桁腹板端部切欠部に発生した損傷(表-2, 1-1)箇所(写真-11)は、あて板による補修が行われていたが、あて板を撤去した所、亀裂の進展は認められなかった。この部位から亀裂が発生する原因の一つに、この部分の形状不良が指摘^{10), 11)}されているが、今回の調査でも写真-12の通り確認された。

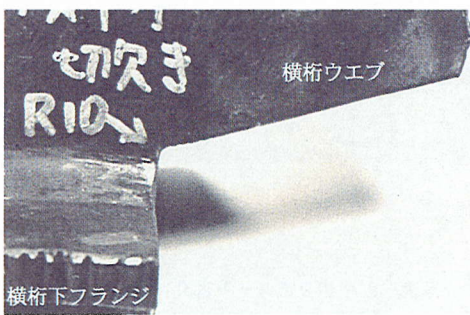
写真-12 桁端切欠部形状

横桁腹板端部に関する調査結果は、既損傷箇所の補修状況調査とあわせ後述するが、切欠部の形状不良 (設計上のR10より、小さな曲率) が見られた。

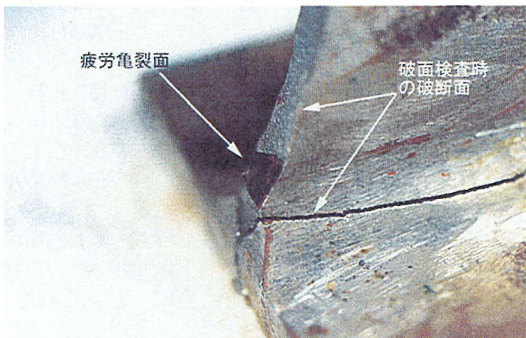
写真-13 桁端切欠部破面試験結果

なお同種構造桁の全ての同種部位には、事前補強として小型のあて板をボルトで設置している。今回、あて板を撤去したところ、調査した7箇所中4箇所に最大20mmの亀裂(写真-13)を発見した。当時の資料に、位置は明らかではないが、品川Biに損傷(1-1)と同種の小さな亀裂があるとの記述があり、あて板施工前に既に発生していたものと考えられる。

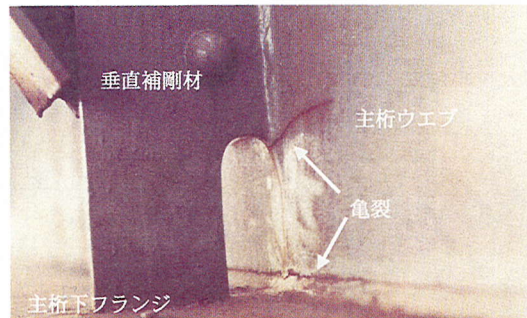
写真-14 垂直補剛材下端亀裂(1-2)・主桁首溶接亀裂(1-4)(発見時)

損傷(1-2)(写真-14)は、横桁腹板破断箇所(1-1)と同時に発見され、スリッパホールが施工されていたが、今回の調査の結果、亀裂の進展した様子は見られなかった。破面(写真-15)からは、亀裂は桁内側(横桁が取り付く側)ルート部と桁外側補剛材側止端部から発生したと考えられる。なお、既損傷箇所とは別の、表面上健全と思われた横桁が取り付く主桁垂直補剛材下端回し溶接部のマクロ試験(写真-16)には、回し溶接部のど厚不足(3mm)及び、ルート部に微細な疲労亀裂が見られるため、損傷(1-2)もルート部の亀裂が先に発生した可能性がある。

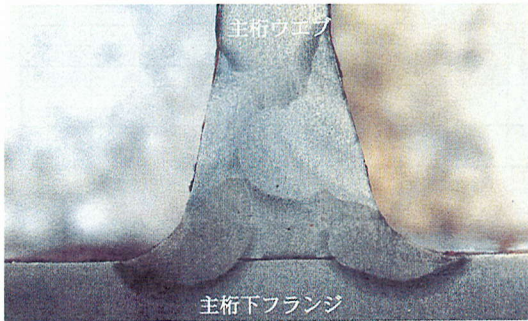
写真-17 主桁首溶接補修溶接部マクロ

損傷(1-3)は、あて板補強されており、亀裂の進展は見られなかった。また損傷(1-4)は、マクロ試験(写真-17)より、腹板側の止端から発生したもので、完全に溶接補修されていることを確認した。

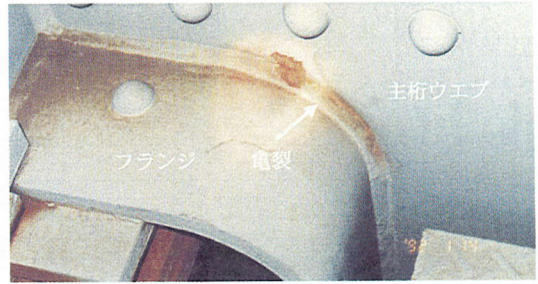
写真-18 主桁桁端切欠部亀裂(2)発生状況

桁端切欠部に発生した損傷(2)(写真-18)の補修溶接部を調査した所、調査した5箇所中3箇所では裏はつりが不十分、もしくはなされていないため、すみ肉溶接の腹板側止端部から発生した疲労亀裂が完全に除去しきれておらず、その内1箇所では補修溶接に微細な割れが進展(写真-19)していることが判明した。

なおこの亀裂は、桁端切欠部の存在のため、端横桁及びラテラルが主桁の支点位置に取り付いておらず、横荷重に対する主桁の横剛性が桁端で低く、列車通過時に桁端切欠部に生じる面外曲げが原因であることが、応力測定等の結果明らかにされており、本対策として当て板補強を行った他、桁端部と鋼製橋脚を結ぶふれ止めを施工した結果、面外曲げが大幅に低減されている。

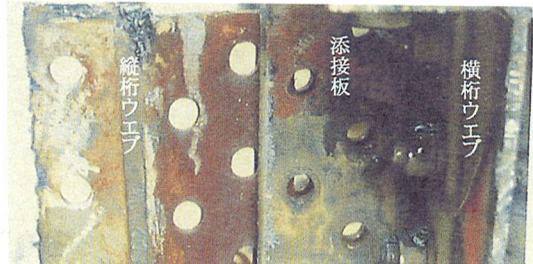
写真-20 縦桁横桁連結部リベット孔の拡大

縦桁横桁連結部に発生した損傷(3)は、縦桁桁端上部の腹板切欠部から発生し、しばらく首溶接にそって進展した後、縦桁上フランジを破断したものである。今回の調査で、腹板リベット孔が上下方向に拡大(写真-20)していることが確認され、添接板と

縦桁間がこの面で滑っていたと考えられるが、リベットの緩みの発生と亀裂発生の前後関係は不明である。
