# 77 年間供用された吊橋ハンガーロープの 引張強度および腐食調査

## INVESTIGATION ON TENSILE STRENGTH AND CORROSION OF SUSPENSION BRIDGE HANGER ROPES USED FOR 77 YEARS

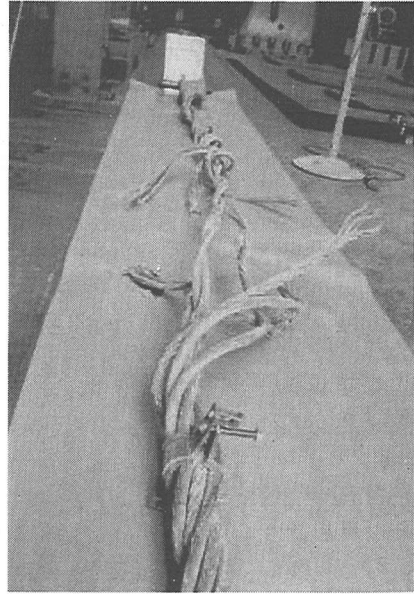
図-6 試験片の破断状況

実橋より撤去したハンガーロープを3m長に切断し、その両端にソケット付けし、3体の試験体を製作した。引張試験は、Lehigh大学Fritz Laboratoryの試験機で実施した(図-5)。載荷荷重はロードセルで、変位量は試験機に内蔵されている変位計で測定した。同時に、試験体に2.54m長の細い鋼線を沿わせ、荷重とともに変化する電気抵抗を測定することにより試験体の伸びを測定した。試験片の破断状況を図-6に示すが、載荷荷重の増大とともに素線が切

れ始め、最後はごう音とともに数本のストランドが一気に破断した。

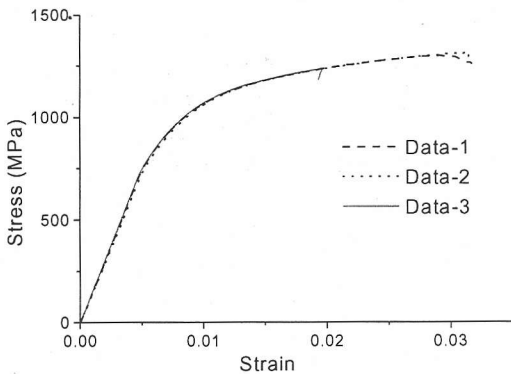
図-7 引張応力と変位の関係

測定された試験体の引張応力・ひずみ関係を図-7に示す。3体とも、ひずみが0.005に至るまでは線形的に増加し、その後非線形的な増加に転じ、1体はひずみ0.019で、後の2体はひずみ0.031で破断した。ちなみに、道路橋示方書<sup>9)</sup>での伸びの許容値は0.003である。初期のヤング係数は $1.487 \times 10^5$  N/mm<sup>2</sup>であったが、これは道路橋示方書に示されている値 $1.37 \times 10^5$  N/mm<sup>2</sup>より若干高い。引張応力は1,192MPaから1,261MPaの範囲であったが、これは道路橋示方書に示されている1470MPaよりは若干低い。実験結果を総合すると、これら77年間供用されたハンガーロープは、我が国で規定されている強度にほぼ匹敵している。

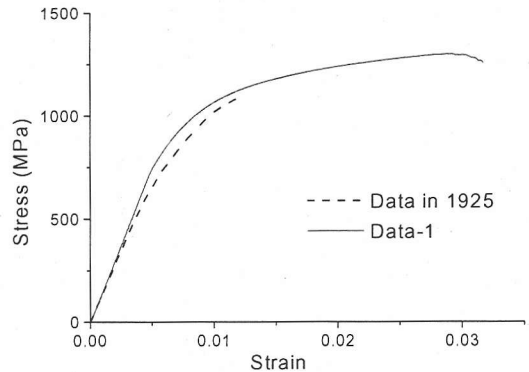
図-8 初期試験との比較

建設時に、使用されたものと同一のハンガーロープの引張試験が実施されている<sup>5)</sup>。今回の実験結果との比較を図-8に示す。建設時の実験では、ひずみ0.013で試験が終了しており破断には至っていない。建設時の試験体は、ひずみが0.003までは比例増加し、それ以降は非線形的に増加している。初期のヤング係数は今回の試験とほぼ同一であるが、比例限以降は今回の実験結果が上回っている。これは、建設時の試験体に導入されたプレストレス力が、供用されていたハンガーロープの導入プレストレスより低かったためでないかと推定される。この実験結果から、77年間供用されたハンガーロープは、初期のものに比較して強度低下は認められなかった。

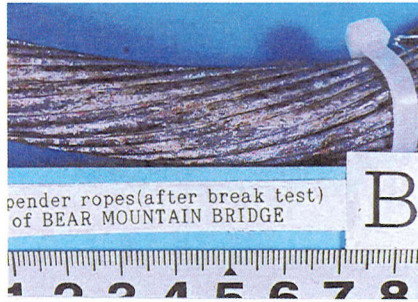
(a)外側ストランド外観

解体された外側ストランドを図-9(a)に示す。外側ストランドの外表面は、塗装面と中心ストランドに接する部位が交互にあらわれているが、いずれもやや灰黒色の鈍い光沢がある程度で、鉄錆の発生は認められなかった。

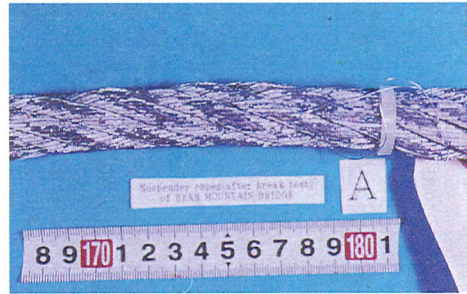
(a)中心ストランド外観

解体された中心ストランドの外観を図-10(a)に示す。外表面は、比較的規則的に亜鉛腐食生成物が付着した白い部分と、亜鉛腐食生成物のない灰白色部からなっている。鉄錆の発生はごくわずかに1mm径程度の点状の分布が認められる程度であった。

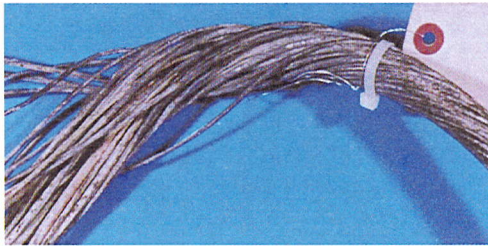
(b)外側ストランド (ばらけた部分)

破断部付近では、亜鉛めっき鋼線がばらけており、ストランド内部が観察できる。これを図-9(b)に示すが、内部の亜鉛めっき鋼線は亜鉛の腐食生成物に覆われており、一部鉄錆の発生も伴っていることがわかる。

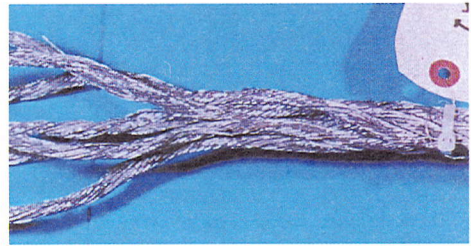
(b)中心ストランド (ばらけた部分)

破断部付近のばらけた部分を図-10(b)に示す。ストランド内部を観察すると、構成されている7本の小ストランドの腐食外観は、前述した腐食状況とほぼ同等であった。

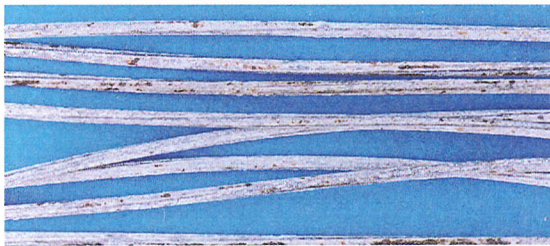
(c)外側ストランド内部の亜鉛めっき鋼線

さらに、破断部から離れた一般部分の外側ストランドを構成しているすべての亜鉛めっき鋼線を解体した。これを図-9(c)に示すが、内部ほど全面が白色の亜鉛の腐食生成物に覆われ、点状に認められる鉄錆の分布が増加している傾向が認められた。

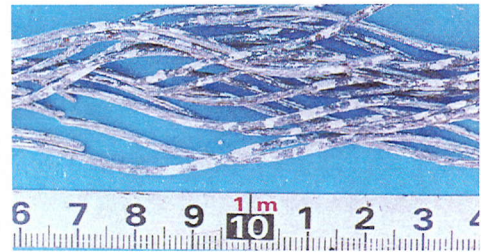
(c)中心ストランド内部の亜鉛めっき鋼線

小ストランドをさらに解体したものを図-10(c)に示す。7本の小ストランド毎の差はほとんど認められず、小ストランドの表層は局部的に白色の亜鉛の腐食生成物に覆われていたが、小ストランド内部は全面が白色の亜鉛の腐食生成物に薄く覆われている程度で、鉄錆の発生は認められなかった。

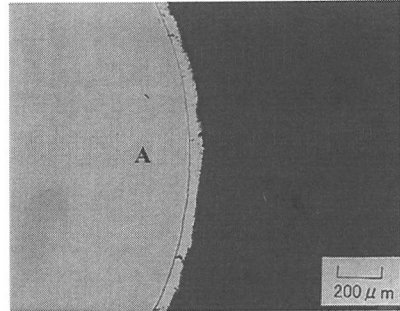
図-12 外側ストランドの表層(A部)

外側ストランドの表層(図-11のA部)の拡大図を図-12に示す。亜鉛めっき層はいずれも20~30 $\mu$ m程度残存しており、平均的に消費されていることがわかる。ストランド内部(図-11のB部)の拡大図を図-13に示す。亜鉛めっき鋼線間の隙間部分に腐食が認められ、亜鉛めっきが腐食により消費され、地鉄まで腐食が進行している。腐食部(図-13のC部)の拡大図より、地鉄の腐食は最大深さで0.1~0.2mm程度であることがわかる。

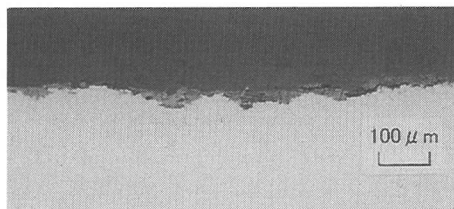
図-14 外側ストランド亜鉛めっき鋼線の腐食外観と軸方向断面光学顕微鏡写真

腐食程度をより明確に調査するため、異なる腐食外観を示した亜鉛めっき鋼線について、その軸方向断面を観察した。試験片を樹脂に埋め込んだ後、亜鉛めっき鋼線を軸方向に研磨して、軸方向腐食断面を観察する。代表的な3つの亜鉛めっき鋼線の外観と軸方向断面を図-14に示す。ストランド表層の亜鉛めっき鋼線は、亜鉛めっき層が $20\mu\text{m}$ 程度は残存している。一方、ストランド内部亜鉛めっき鋼線で腐食が大きい部位では、亜鉛めっきが完全に消費され、最大腐食深さで $0.1\sim 0.2\text{mm}$ 程度の地鉄の腐食が認められた。ただし、局所的に腐食が進行するいわゆる「孔食」は見られなかった。また、芯亜鉛めっき鋼線でも亜鉛めっき層がほとんど無くなっていた。

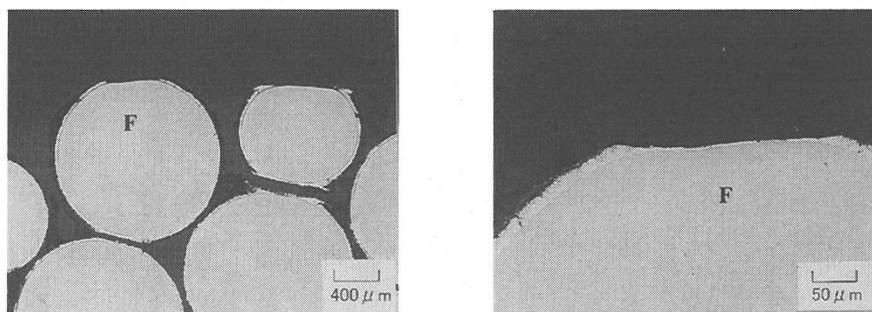
図-16 中心ストランド表層亜鉛めっき鋼線(D部)の光学顕微鏡写真

ストランド表層部 (図-15 の D 部) の亜鉛めっき鋼線の拡大図を図-16 に示す。数カ所において、亜鉛めっき鋼線が著しく圧縮変形している部位が認められた。ストランドロープはより線ロープであるため、亜鉛めっき鋼線どうしが一点で交差しており、この交差部で亜鉛めっき鋼線どうしが押しつけ合って圧縮変形していると推定される。しかし、交差部で圧縮変形している亜鉛めっき鋼線表面には、わずかではあるが亜鉛めっき層は残存している。外的に強い力が加わり変形した状態で、亜鉛めっきが消費されたと考えられる。

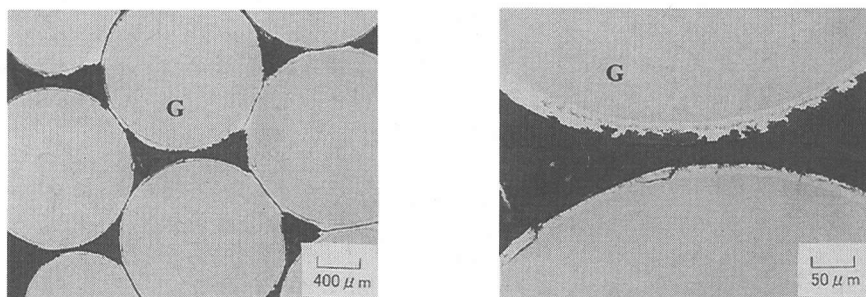
図-17 中心ストランド内部亜鉛めっき鋼線(E部)の光学顕微鏡写真

ストランド内部 (図-15 の E 部) の腐食状況を図-17 に示す。亜鉛めっき鋼線の隙間における腐食は、外側ストランドとは異なり、進行度は低いことがわかる。

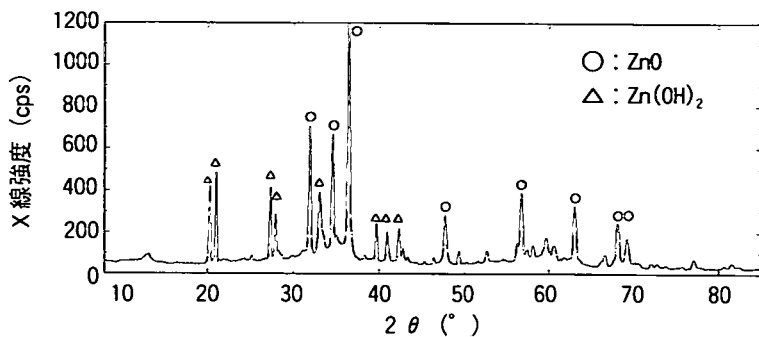
図-19 外側ストランドの腐食生成物

X 線回折の結果より、腐食が大きかった外側ストランドでは ZnO や Zn(OH)₂ が主として検出されたのに対し、腐食が軽微であった中心ストランドでは、ZnO や Zn(OH)₂ よりも Zn₅(CO₃)₂(OH)₆ のように炭酸塩を含む亜鉛の酸化物組成が主として検出された。炭酸塩を含む亜鉛の酸化物は、乾燥時の多い環境で生成し、緻密でバリア性があるため防食効果が高い

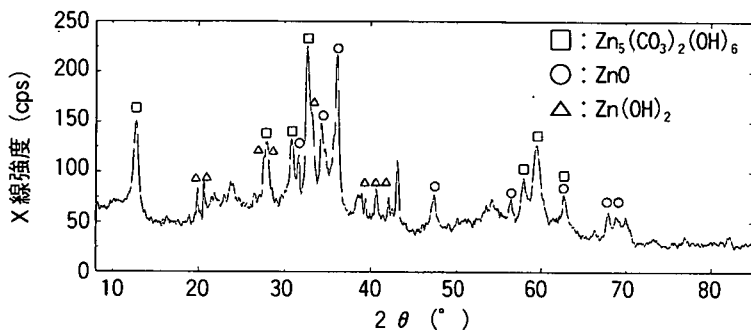
図-20 中心ストランドの腐食生成物

といわれている。この傾向は、筆者らが実施した吊橋ケーブルの腐食調査でも発見されており<sup>7)</sup>、腐食が小さかった結果とも一致する。したがって、ハンガーロープ中心ストランドは比較的乾燥状態にあったと推定される。

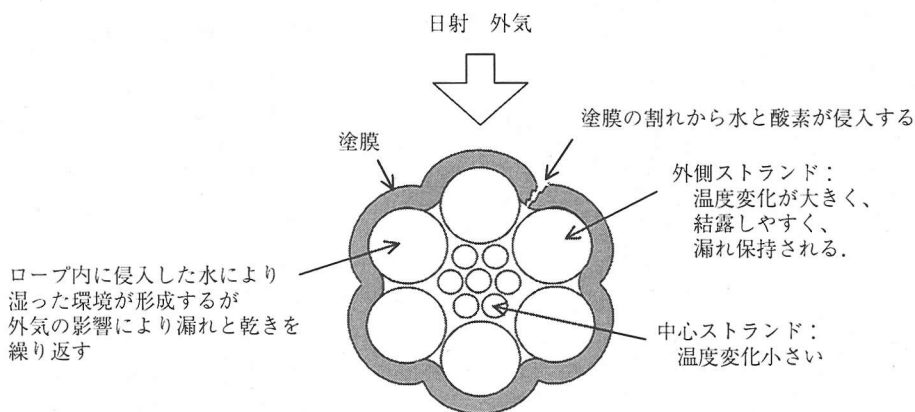
図-21 腐食メカニズムの推定

推定されるハンガーロープの腐食機構を図-21 に示す。何らかの原因で塗膜に割れなどの欠陥が生ずると、そこから水が侵入し、ハンガーロープ内部に滞留する。ハンガーロープは全体的に厚い塗膜で覆われており、閉ざされた空間である。したがって、一旦、水が侵入すると抜けにくく、湿った腐食環境を形成したと考えられる。

ハンガーロープは日射や温度・湿度など外気の影響により濡れ乾きを繰り返すが、数多くの亜鉛めっき鋼線が束ねられた複雑な構造ゆえに、濡れ乾きの状態はハンガーロープ部位により異なると考えられる。外側ストランドでは、外気や日射による温度変化が大きく、結露しやすく濡れが保持されるため腐食が大きかったと推定される。一方、中心ストランドは温度変化が小さく結露しにくかったことが腐食状況および腐食生成物の調査結果より推定される。

度は大幅に低下する。吊橋ハンガーロープには比較的大きな応力振幅が発生するため、軽度な腐食といっても十分安全であるとは言い難い。したがって、腐食を防止する措置の実施や亜鉛めっき鋼線の残存強度をより詳細に研究しておくことは極めて重要であると考えられる。

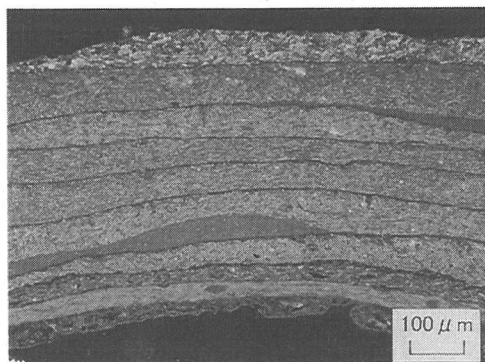
図-22 採取した塗膜断面

また、維持補修がゆきとどいていたことも腐食の少なかった一因であると考えられる。採取した塗膜の断面を図-22に示すが、塗膜層は10以上にわたっており、何度も塗り替えられていた様子がわかる。
