# 開発途上国の未改修・不安定河川の架橋計画に関する河川工学的考察

横倉順治<sup>1</sup>・須賀如川<sup>2</sup>

**Key Words:** bridge construction planning, unstable alluvial rivers, bank erosion, channel shift, riverbed fluctuation, local scour

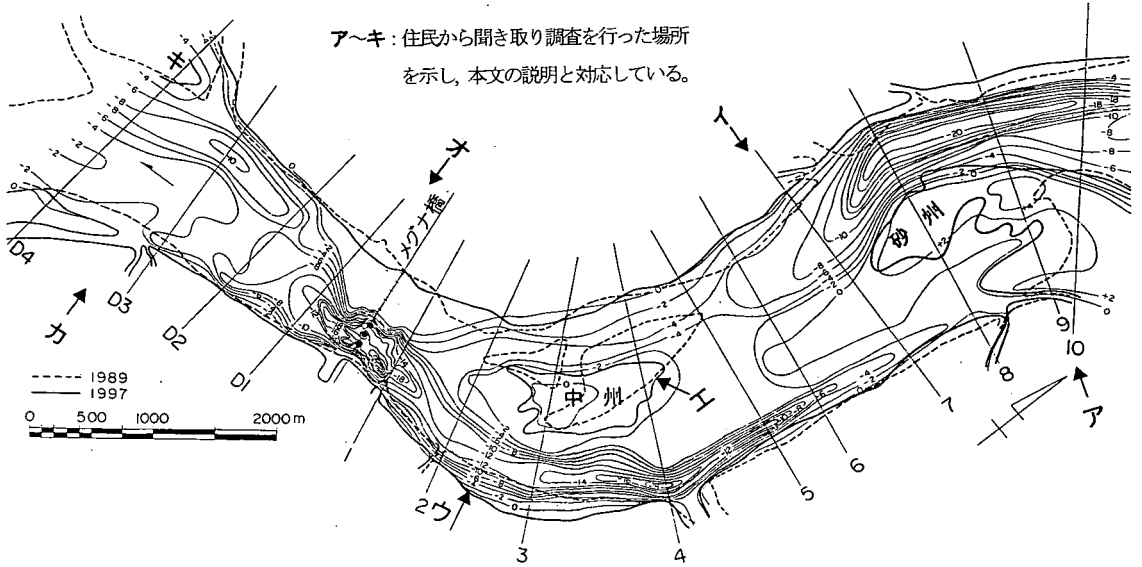
図-8 河道平面形状の変化 (1989-97)

1989年と1997年の比較 (図-8<sup>31)</sup>) では、No.3とNo.6付近で河岸がそれぞれ約250m (31m/年) と230m (29m/年) ずつ後退しており、その速度が大きいことが特徴的である。また、No.3

メグナ橋上流左岸側では、河岸材料の相違から、自然河岸の状態では、パイラバザールのような規模の崩壊は起きないと思われる。護岸上流の自然河岸の後退速度が大きく、例えば図-8のウ付近の部落が流失しているのは、一回の崩壊の形態は比較的規模の小さいブロック状のものであるが、このような崩壊が減水期に継続するためである。

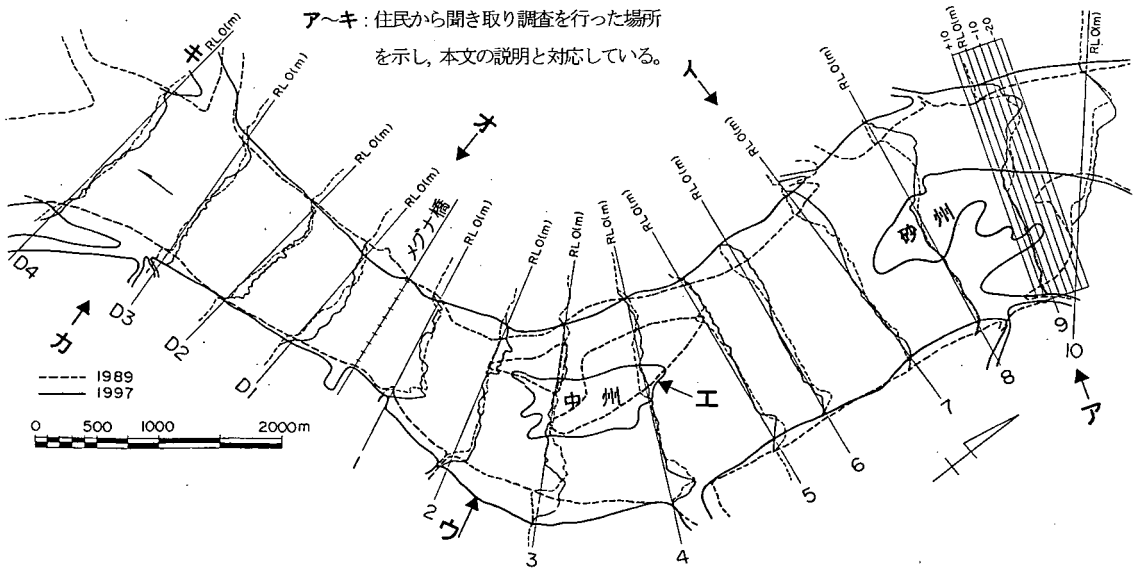
図-9 河道横断形状の変化 (1989-97)

No.4付近の左岸は湾曲外側にあり、この湾曲沿いでは河床が最も洗掘されているが、河岸の侵食は比較的小さい。その下流に行くにしたがってこの傾向が逆転し、No.3付近で河床の洗掘は少なくなるが、河岸の侵食が最も大きくなっている。同様な現象が、その上流のNo.8~9付近の右岸湾曲外側でも起きている。このように、湾曲頂点付近では河床の洗掘が最大となり、河岸の侵食はその河幅程度下流で最大となっている。このことは湾曲流と河岸の性質によるものであるが、長田ら<sup>19)</sup>による河床変動計算結果でも示されている。

また、No.2の湾曲外側では89年に比べて、97年には河床高の低下と河岸の後退が見られる。同時に、No.4付近の湾曲頂点から続くRL-10m等深線で包絡される湾曲に起因すると思われる河床洗掘は、**図-11**に示すように、1989年から98年にかけて下流に伸びている。これらのことから、この湾曲外側の侵食箇所は次第に下流に移動していると言える。

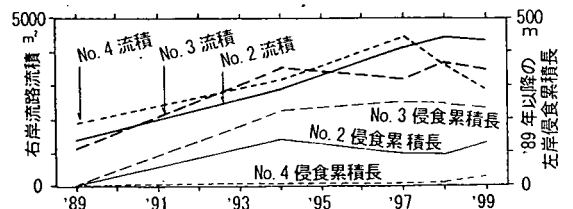
図-10 左岸の侵食と中州右岸水路の拡大

付近にある砂州は、1988年洪水により右岸から分離して中州となり、その後も次第に河川中央へと移動している。図-10に示すように、中州の右岸 (湾曲内側) 水路の拡張と、左岸付近の

**図-10**では、1994年以降に、No.2~4の湾曲外側の侵食長の累積増加傾向が見られない。これは、湾曲内側の新規流路の拡大と、そこを流れる流量の増大があり、湾曲外側流路の流量が減少したことが主因と考えられる。

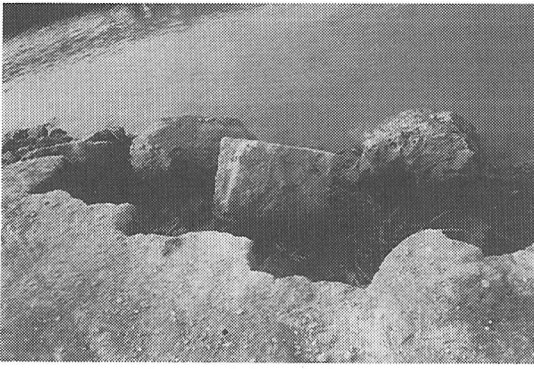
写真-2 メグナ橋上流左岸の崩落

河岸の侵食形態は、No.1~4左岸では、9月以降の減水期に発生する崩落型である(**写真-2**)。減水時に約1m角の土塊がブロック状になって崩落し、その現象が水位の低下とともに継続する。崩落のあとは垂直となり、一回の崩落による侵食幅と、垂直になった河岸の高さはほぼ同じである。一方、No.8右岸付近では、住民からの聞き取りによれば、1988年の洪水の最中に一度に奥行き3~5m、幅15mという、より大きなブロックの規模で、マーケットのある河岸の崩壊が連続した。このように、あまり大きくないブロック状の崩壊が連続して起こる理由は、以下のように推察される。

- ・河岸が主に粘着力の少ない微細砂からなっている。
- ・減水期には、河岸土壌中の間隙水圧が増加する。
- ・高水期には、河床が洪水流によって洗掘されて、河岸の斜面勾配が安定の限界勾配よりも急になる。

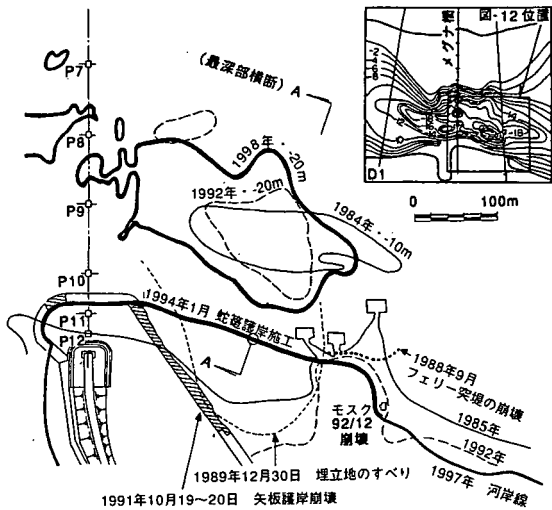
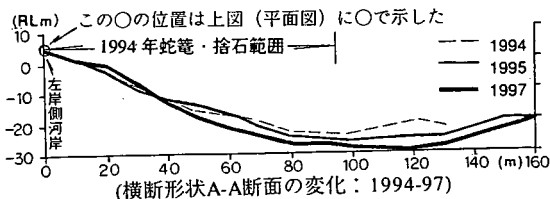
図-12 護岸付近の河岸崩壊と洗掘孔

こういった中で、メグナ橋の左岸に建設された護岸前面の河床洗掘と、同護岸区間の河岸崩壊が特筆される。左岸護岸区間の河岸では、1994年に蛇籠と捨石による新護岸が完成するまで、河岸崩壊が継続していた。図-12に、護岸前面の洗掘孔の形状の変化、および河岸崩壊が発生した場所と年月を示した。崩壊の形態は目撃者によれば、フェリー突堤とモスクの幅10m、奥行き3m程度のブロック崩壊であった。埋め立て盛土工事での崩壊は滑り性崩壊であり、奥行き約80mの円弧状の滑りが盛土工事の9割が終了した時点、1989年12月30日に突発的に発生した。自立式鋼矢板護岸は、前面河床の洗掘より、1991年10月19~20日の2日間で倒壊した。これら護岸区間の河岸の崩壊は、すべて9~12月の減水期に起きており、水面からの比高の増大に加え、河岸の間隙水圧の増加が一因として推定される。これらの河岸の崩壊現象は、護岸前面の洗掘孔と相互に影響を及ぼしていると考えられる。この洗掘孔は、河道の蛇行法線や中州の位置から見ると、不自然な位置に発生しており、フェリー突堤存在中の期間では、この突堤を原因とした河床の局所洗掘であると思われる<sup>12)</sup>。新護岸完成後も同洗掘孔は存在しており、最深部の深さRL-28m(図-12)は、No.4付近左岸湾曲部の洗掘RL-18(図-8)と比べて深くなっていて、将来的に護岸の安定に影響を与える可能性があると考えられた。

この洗掘孔は、旧フェリー突堤に起因して形成されたと考えられる洗掘孔のやや下流側にずれて重なり、かつその平面的範囲が広がっている(図-12の平面図)。また旧フェリー突堤存在中の1984年における洗掘孔最深部の深さは約RL-18m<sup>30)</sup>であったが、図-12の断面図に示すように、新護岸が完成した1994以降も次第に深くなり、1997年にはRL-28mとなっている。このことから、旧フェリー突堤に起因すると思われる洗掘孔は、新たに建設された護岸の影響によって、深さを増しながら下流に向かってほぼ同心円状に拡大したと考えられる。

護岸による補強後の河岸では崩壊が抑制されるが、一旦崩壊が生じた場合には、それまで崩壊が抑制された分だけその規模が大きくなると思われる。すなわち、護岸の存在が崩壊規模の拡大と無関係ではないと考えられる。1997年には、新護岸のモニタリングが行われ<sup>31)</sup>、洗掘規模が拡大したことが判ったので、翌年砂利を充填したジュート袋による護岸根固めの補強が行われた。

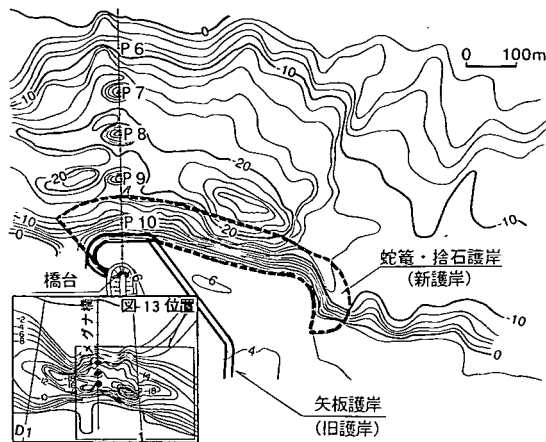
図-13 メグナ橋左岸側周辺の平面形状(1997.4)

岸護岸上流の自然河岸は、旧護岸完成後も後退を続けた。一方旧護岸の河岸線と旧フェリー突堤基部を結ぶ線上新護岸を建設したため、新護岸とその上流の自然河岸との接合部に河岸線の急変部ができた。同護岸下流側でも、自然河岸は護岸より後退した位置にある。したがって、新護岸は幅の長い凸状に河側に張り出した形状となっている。そののり勾配は3割で、のり面は天端(RL6m)からRL-2mまで蛇籠、それ以降は捨石で覆われている。なお、旧護岸は、天端(RL6m)からRL2mまでがのり勾配3割のファブリマツ、それ以降が自立式矢板であった。新旧護岸の平面的な施工範囲は図-13に示すとおりである。

1997年と98年の河床の平面形状を表している図-13と図-15では、P6~P9の下流側には洗掘孔が存在している。Duarteら<sup>41)</sup>によれば、橋脚周りの捨石のレベルを河床以上とした場合、洗掘孔は橋脚下流側に出来るという実験結果が得られている。メグナ橋の場合、下流洗掘孔の存在は、橋脚周りの捨石の幅が不足していたために河床が低下し、この結果橋脚周りの捨石が円錐状に突き出た形状になったことによると考えられる。図-13で、P8とP9下流の洗掘孔が水中安息角より緩やかな勾配で下流に伸びているのは、護岸前面の洗掘孔と同様、高水期における継続的な洗掘によるためと思われる。

孔が存在し、この影響は橋梁まで続いていて、P7~P9に達している(図-13)。これらの橋脚の下流側にできた洗掘孔は橋脚自身による局所洗掘と思われる。1998年の状況も同様である(図-11、図-15)。

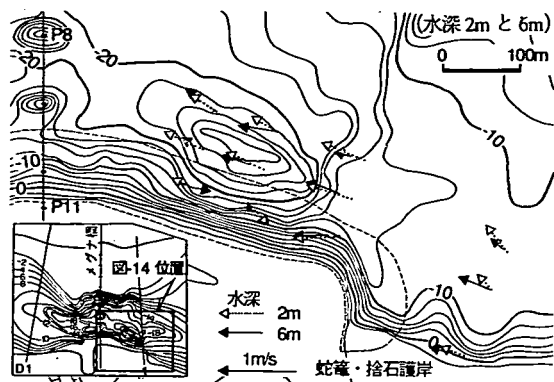
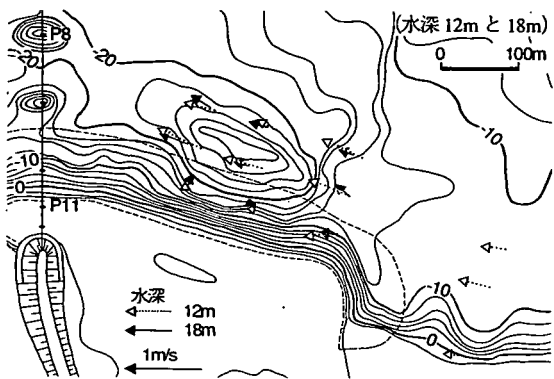
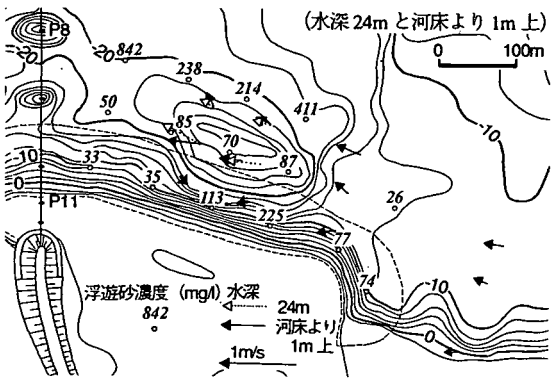
図-14 護岸前面の流速・流向と浮遊砂濃度 (1997.8)

河岸沿いの流線を除いて、護岸上流隅角部より下流側の流速は、上流側に比較して増大する傾向が見られる。また、この隅角部より下流の河岸沿いでは、逆流現象が起きている領域が見られる。この護岸は河岸より河心側に突出しているため、この護岸周辺では、不透水水制や、河道に張り出して造られる大型反縮切工周辺と類似の流れの状況が発生していると考えられる。

メグナ橋左岸の護岸においては、河の中に突出した護岸の上流部で流線が渦巻的に曲げられて、隅角の先端付近から下流の河心寄りでは流速が増大し、一方岸寄りでは、剥離域が発生して渦が形成されていると考えられる。この剥離域は橋梁の上からの目視によっても確認することができた。ここでは、直径10m程度の渦が多数、極めてゆっくりとした動きで漂いながら、下流に移動している様子が認められた<sup>31)</sup>。河道の中に凸状に張り出した護岸という不透過構造物によって、平面的な流れがそ

ア. 洗掘孔中心を通る流線上の浮遊砂濃度の差は僅かであり、しかも、それらの値もその外側（河心寄り）の流線上のものよりも小さい。同時に、洗掘孔中心を通る流線の河床付近の流速は、河心寄りのものより大きい（図-14）。これらの観測結果は、洗掘孔中心付近では、土砂の補給が河心寄りの流線上と比較して少なく、浮遊砂は河心寄りに偏って流れていることを示していると考えられる。

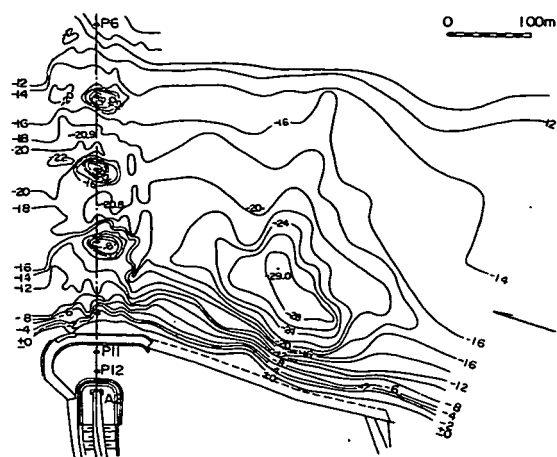
図-15 メグナ橋周辺河床の平面形状 (1998.10)

久宝<sup>30)</sup>によれば、 $dm$ が0.1~0.2mmの微細砂の水中安息角は27°付近であるが、洗掘孔ののり面は、実測(図-13、図-15)によれば、最も緩やかである下流側では $2^{\circ}$ ~ $3^{\circ}$ であって、平面的広がりが大きい。乾季終末期の実測(1997年4月、図-13)と雨季終末期の実測(1998年10月、図-15)の比較では、洗掘孔の深さや広がりはほぼ同じである。これは、乾季にも洗掘孔は埋まらないことを示している。洗掘孔は高水期の数カ月間にわたって継続的に洗掘を受けるため、徐々に拡大し、これに伴って、のり面勾配は水中安息角で安定することなく、緩やかになっていったと考えられる。

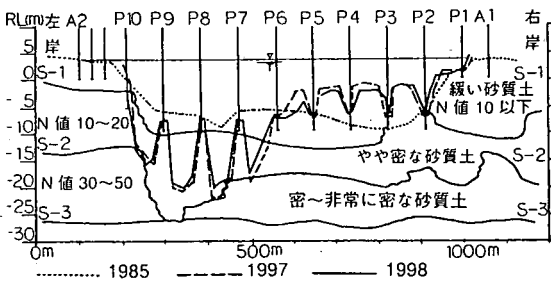
図-20 メグナ橋橋軸での河床高の変化 (1985-98)

橋軸における河床高の変化に関し、1985、97、98年の地形・地質断面図を図-20<sup>31)</sup>に示した。1985年の河床は12年後の1997年には、右岸側が堆積によりP3~P4間で7.8m上昇し、左岸側は侵食によりP8~P9間で14.1m低下した。これは湾曲流による流れ

の外側への偏りに起因する現象と考えられる。一方、1998年には97年と比較して、左岸河床は約2m上昇して、右岸河床は約2m低下した。この逆転現象には、中州右岸側水路の拡大が影響していると考えられる。

左岸側半分においては、1985年以来、N値10以下~20の、緩い~やや密な砂質土層が侵食を受けており、1997年にはN値50以上の固い砂質層が露出していた。この砂質層は潜水調査においてナイフを突き立てても、刃先をほとんど土中に入れることができなかった程硬く、かなりの耐侵食性を有していると想定された。設計では全ての橋脚に同じ大きさの局所洗掘が想定されたが、実際には河床の耐侵食性により、洗掘の進行の速さに違いがあると思われる。したがって、ボーリング調査の結果を重視し、この結果を基礎構造に反映させることによって、より合理的な設計を行うことができたと思われる。

P7~P9では、建設時に捨石を橋脚周りに施工していたものが、河床低下に伴い、橋台フーチングを頂点とする円錐となっている。この状況は1997年に、潜水夫による目視で確認されている。各橋脚周りの河床は各橋脚フーチングよりもかなり低下しているが、杭は露出しておらず、玉石によって表面を覆われた円錐形のマウンドによって包みこまれ、保護されている。マウンドののり勾配は、P8では約40°で最も急になっており、ここではフーチングの下面が露出していた。これは河床の低下にともなって玉石が崩れていることを示しており、水中における捨石によるのり面安定の限界的狀況にあると考えられる。

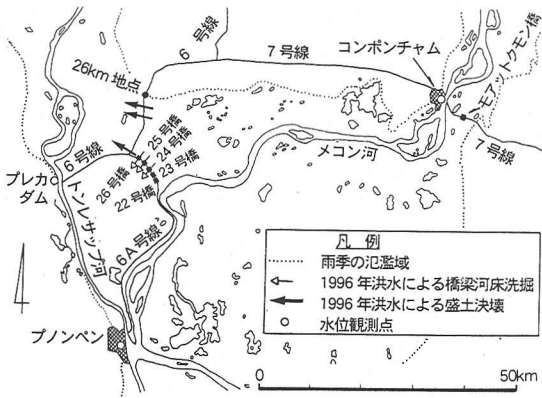
図-21 メコン河右岸氾濫原の橋梁・道路被害

以上より次のような状況が発生したと推定される。氾濫原主流路の通る6-6A交差点から6号線26km地点方面に向かった洪水は、氾濫原を横断して建設された道路盛土にその流れを阻害された。洪水は6A号線の22~26号橋と6号線の2橋、合計7箇所の橋梁から流出したが、その橋長が不十分であったため、流出しきれない水は上流側に貯留されて、次第に盛土上下流の水位差が大きくなった。また26号橋から6号線26km地点までの、氾濫原主流路を横断している部分の道路高は、その前後のものよりも1~2m低くなっていて、この10kmの間は横断形状が凹に

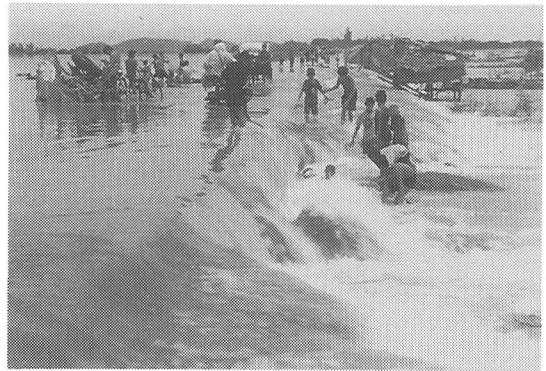
写真-3 6号線交差点手前での6A号線盛土の越流

イ. 6-6A交差点~6号線26km地点では、上下流の水位差が最高1.5mであり、この水位が9月下旬から1週間続いた。この区間で越流があり、3ヶ所で道路盛土が決壊した。

なっている。このため洪水はここから盛土を越流して、洗掘・決壊に至ったと推察される。

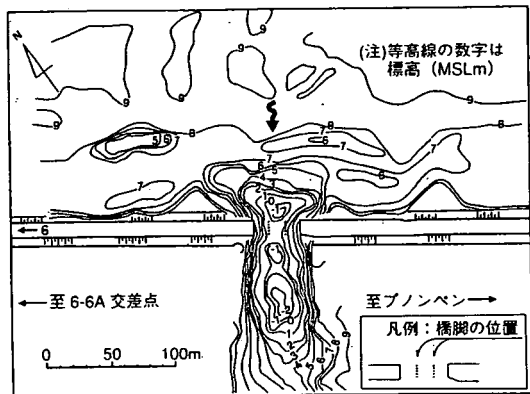
図-22 26号橋の河床洗掘

国道6、6A、7号線は氾濫水位より高い路面を確保するため、全線盛土構造、盛土天端幅は10m前後で、2車線のアスファルト舗装である。1996年の洪水の際には、26号橋と6-6A交差点との間で盛土の越流があった。また、26号橋(橋長36m、3径間RC橋、径400mm鋼管を使ったパイルベントの橋脚)の河床が洗掘を

受け、MSL-2.5mまで9.5m低下した。この洗掘によって橋台土留め壁が崩れ、さらに橋脚が次第に沈下し、6ヶ月後には最大沈下量約40cmとなって、橋梁が使用できなくなった。洗掘後の地形を図-22に示した。26号橋地点の地質は、1996年洪水による被災後、架け替えのために行われた地質調査<sup>50)</sup>によれば、次のような結果が得られている。
