高压噴射攪拌工法による 改良体形成の実態調査

INVESTIGATION ON THE ACTUAL CONDITION OF GROUND IMPROVEMENT BY JET GROUTING METHOD

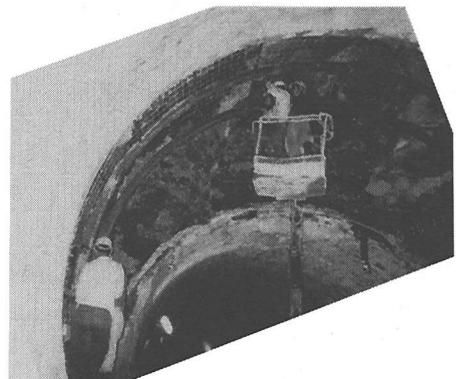
写真-1 2号シールドトンネルの切り抜け状況

本施工においても、写真-1に示すような切り拡げ段階で、改良開始点における改良不良部やスライムとして搬出されない切削土や崩落土が沈殿している状況が確認された。さらに土中の一般部では、改良体同士がラップして一体化するため土砂を残すことはないが、図-5に示すようにトンネル側壁部においては、セグメントにより改良部が遮断されることにより切削・造成ができず、改良体同士のラップできない箇所がセグメント外側に生じることになる。そのため、側壁部周辺の一部の地盤においては、写真-2に示す右側壁部の黒色部(一例として拡大写真を

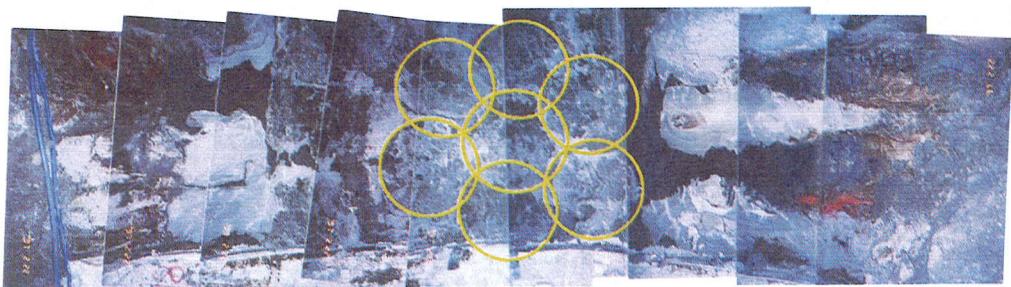
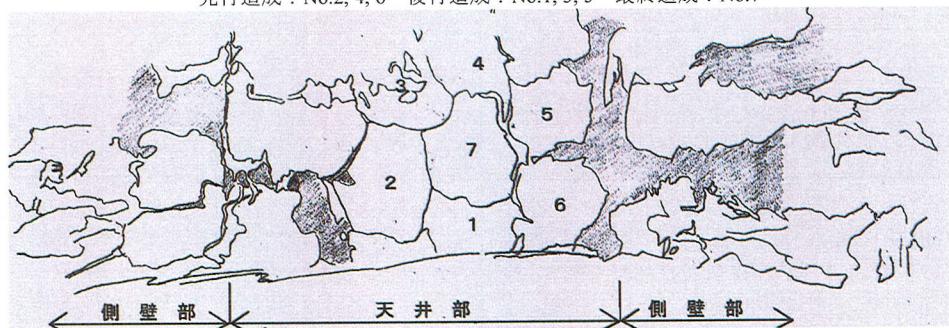
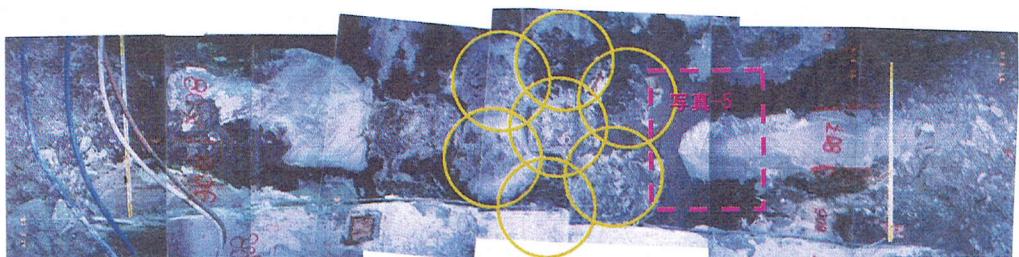
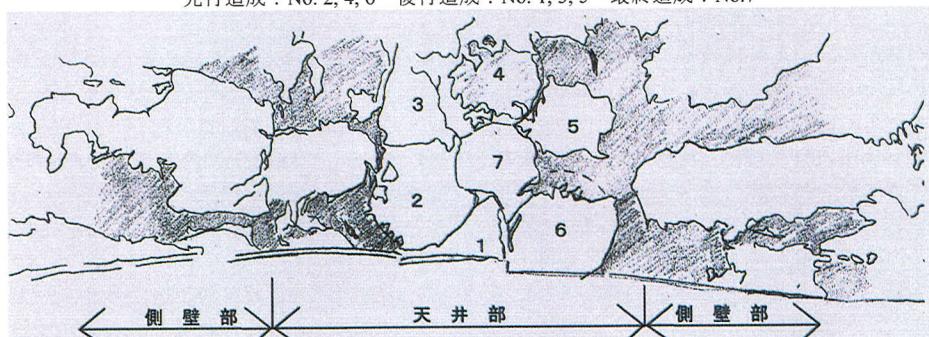
写真-2 1号シールドのトンネル切り抜けに伴う地中出来形の実態調査(トンネル横断方向)

写真-2にトンネル横断方向における切り拡げ面の改良体の出来形写真およびそのスケッチを示す。なお、この写真は1号シールドトンネルにおけるものであり、切り拡げ面は造成開始位置の近傍(約1m内)にあるものである。ここで、トンネル天端部は円弧状であるため、写真は中央から左右へ円柱状の改良体に対して平行～斜め～垂直という方向で撮影されたものであることに注意されたい。

この結果より改良体(主として白色部)は、ほぼ円柱状に形成され、且つその配列も比較的整理されていることが分かる。また、写真-2の(B)および(D)に示す出来形のスケッチから、円柱状の改良体断面とほぼ直交することになる天井部に着目すると、先行造成の改良体断面はほぼ円形に形成されること、ならびに後行造成の改良体は先行造成体間に密接して形成されていることが分かる。また、写真-2やより詳細な改良体の配置状況を示す写真-3から、最終造成の改良体を中心に、それを囲む6本の改良体が互いに独立せず密着して一体に配列されていることが窺える。

写真-2において、先行造成の改良体断面形状は、ほぼ円形に形成されているのに対し、後行造成では先行造成ほど円形とならない。また、その大きさも黄線で示される設計値(有効径)1.8mに対し1.3~2.0mとばらつきがみられた。また、写真-2の側壁側に示される縦断方向の改良状況に関するれば、若干の凹凸がみられるが、ほぼ柱状に改良されていることが分かる。これは、先行造成が他の改良体の影響を受けにくいこと、および後行造成が先行造成の間隙で充填形成されるといった施工順序に依存するものと考えられる。

このように施工順序に応じて改良体形状に相違がみられるものの、コラムインコラム(先行造成位置に後行造成を形成するロッドが貫入することで、所定の位置を改良できない状況)による改良体の不良箇所は認められなかった。また、後行施工による改良体は、先行造成の改良体間(未改良部)に対して、全体的に塊状の土砂等が含まれない比較的品質の良い改良体で充填密着していた。

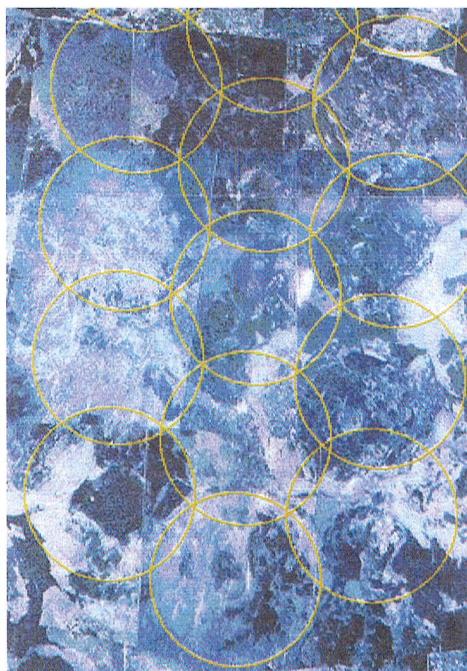
写真-4 1号シールドのトンネル切り拡げに伴う地中出来形の実態調査(トンネル軸方向)

また写真-4には、トンネル軸方向に展開した切り拡げ面のうち、トンネル天井部におけるJG改良体の出来形写真を示す。この結果からも、JG改良体は、トンネル軸方向に対して互いに密接して配置がなさ

れており、トンネル全体に及んで周辺地盤の改良が概ねできていたことが確認された。なお、これらの写真に示されるように、一部において円形を呈する改良体間、あるいは改良体断面内に介在する土砂(黒色部)も認められた。しかしながら、これらは連続的なものではなく、取り除くと密接した改良体が現れるものであった。

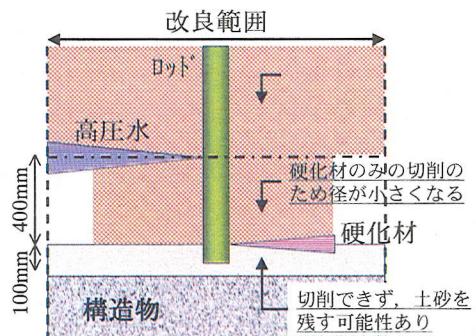
図-4 噴射機構の模式図

構造物直上から改良を始める場合、構造物直上部付近に未改良部が生じる可能性が考えられる。これは、硬化材と高圧水の噴射口位置がロッド下端よりそれぞれ100mm、500mm上にあることで、改良開始部(下端部)には、超高圧水による切削のできない部分が残るといった噴射装置の機構に起因するものである(図-4参照)。すなわち、同図に示すように高圧水の噴射位置は、硬化材噴射位置より400mm上部にあるため、構造物等によりロッド挿入深さを制限される場合、ロッド先端部の切削は、硬化材のみの噴射に依存することになり、その改良範囲は高圧水による切削が可能な場合に比べて小さくなる傾向にあることも注意を要する。

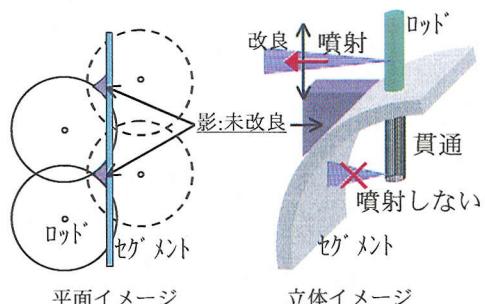
図-5 セグメントによる改良体形成阻害の模式図

写真-5に示す)のように、改良されていない地盤の存在も認められた。
