鋼製橋脚隅角部の板組構成と疲労き裂モード

首都高速道路の鋼製橋脚隅角部に疲労き裂が発見され、その補修対策の検討が進められている。き裂の発見された橋脚は566脚にのぼり、この調査結果を元に損傷データベースを作成し、これを元にき裂状損傷の分析を実施した。損傷脚のうち比較的大きなき裂を有する253脚について、溶接ビードの切削を含むき裂状損傷の詳細な調査を実施し、板組み毎の疲労き裂パターン¹の分析を実施した。さらに板組み模型による溶接性の検討、施工試験による確認等を行い、板組みに起因する未溶着部である固有内在きずがき裂の発生起点となることが判明した。以上の知見に基づき鋼製橋脚の板組みとき裂パターンの関係について報告する。

BEAM-COLUMN CONNECTION DETAILS OF STEEL PIER AND THEIR FATIGUE DAMAGE MODE

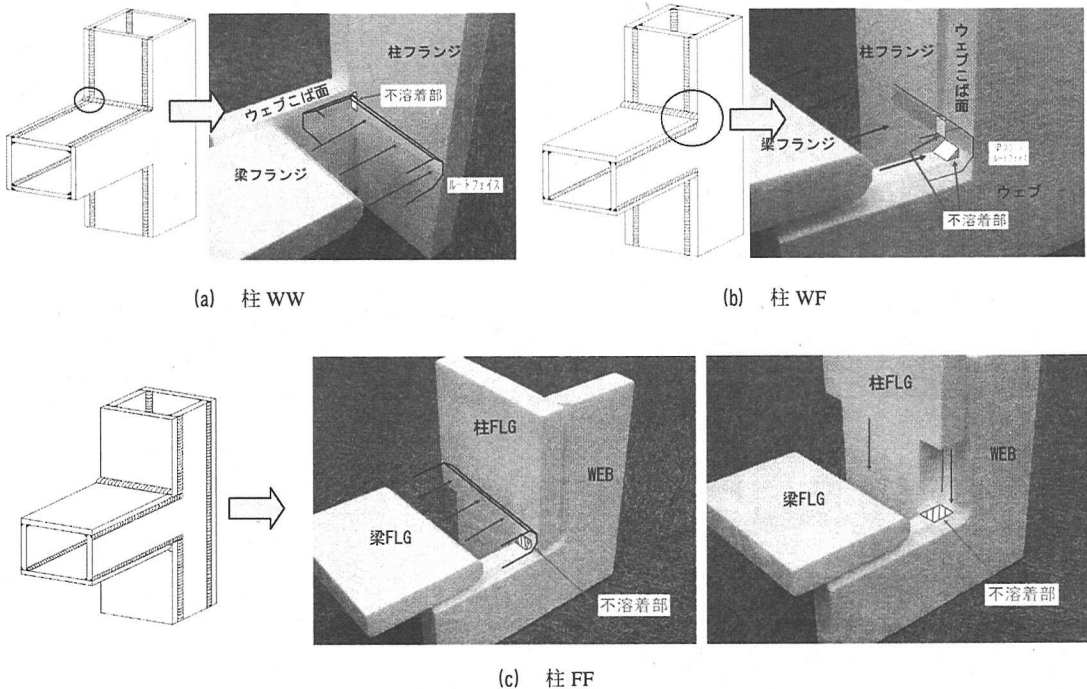
図-2 角柱橋脚隅角部の固有内在きず

代表的構造ディテールで溶接が困難な部位とそこに残される可能性の高い未溶着部を図-2に示す。

WWの板組みではフランジの十字継手溶接および柱・梁の角溶接の3溶接線が交差する隅角コーナ部は、板組みと組み立て順序および作業空間から考えて、溶接施工が難しく、結果的にトンネル上の空洞が残されていることが予想される。これが、図-2で未溶着部と示される三角柱状の溶接困難部でありデルタゾーンと呼んでいる。図-3にWW板組みの溶接施工試験体の隅角部を、ウェブ内面より2mm内側でウェブに並行に切断した切断面を示す。写真ではWWのデルタゾーンに梁の角溶接のギャップが連続した未溶着が観察できる。

WFの板組みではWWと同じデルタゾーンに加えて、梁のウェブコバ面が梁フランジで覆われるため、梁フランジ端部下面の溶接が困難となり、さらに別デルタゾーンが生じる(図-2(c))。FFタイプでもWFタイプと同様のデルタゾーンを生じるが、このタイ

ブでは柱フランジが切り欠かれており、この部分には通常開先が設けられていないため、鋼材接触面が未溶着として残る。隅角部端部の3溶接線交差部では、このように溶接が不完全な部分が完成後の構造体の中に残され、しかも高い応力成分の方向と直交する場合もあり、疲労に対して最も有害な欠陥となる。

以上の考察より、角柱橋脚の固有内在キズの要因として、板組みに起因する未溶着部があり、それは、開先と板で形成される三角柱状の溶接困難な領域（デルタゾーン）、鋼板の面同士の接触部に残る未溶着部が考えられ、これら未溶着部は角柱橋脚では隅角コーナー部に集中する。これ以外に開先への溶込み不足、融合不良なども未溶着部として分類できるが、これらは固有内在キズではなく溶接欠陥と分類できる。

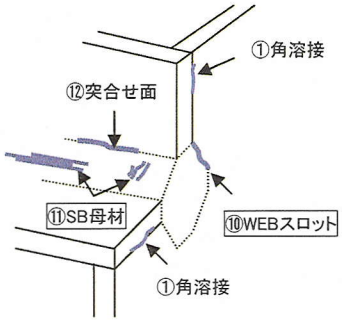
<p>SFF(18箇所23き裂パターン)</p>

<p>⑩WEB スロット</p>
<p>⑪ E W W</p>

一とフランジ板部材の溶接部、スクエアバーとウェブとの面接触部に沿ったキズに大別できる。母材のキズはスクエアバー表面に薄くはいる板表面に平行な直線状キズで、材料中に残る層状の析出不純物が板を裂く方向の力により口を開いた可能性もあるが、表面研削により消滅する場合が多く、今のところ構造上の重大欠陥とは見なされていない。SWWタイプでは“⑨ウェブ端面”と標記したスクエアバーとウェブ板の接触部と、“⑩突合せ面”と標記したフランジとの突合せ溶接部のルート部の未溶着を基点としたき裂は溶接部、鋼板接触面を基点としたき裂であり、それぞれ損傷の半分を占める。⑨のき裂は柱梁の角溶接を切り離す方向に進展することから、早期に進行を止める対策が必要である。SFFタイプではウェブに設けたスクエアバー用の貫通孔に沿ったき裂が発見されている。このようなき裂が作用応力の方向によりウェブ母材に進展する可能性があるため注意を要する。スクエアバーを用いた板組ではデルタゾーンのような三角形の未溶着部がなく、損傷部位は製作時のメタルタッチ面に限定できる。

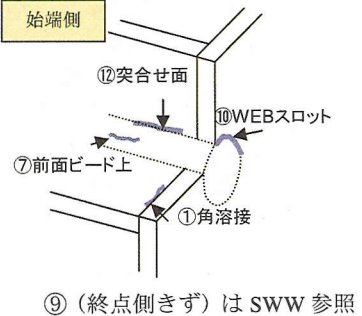
<p>EWW(4箇所7き裂パターン)</p>

<p>⑩EWW-WEB スロット</p>

スクエアバーの代わりにエレクトロスラグ溶接を採用した板組（以下、エレスラタイプ）の場合、溶接始点付近に大きな融合不良が残されている場合があり、エレスラタイプでは溶接補修が困難なことから、ここから疲労き裂が進展すると大きな問題となる。

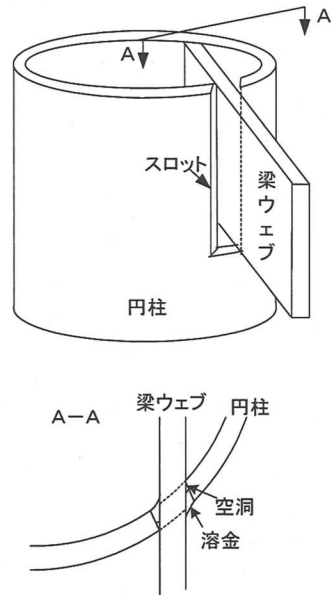
図-5 ウェブ貫通スロット

箱断面はり幅が柱の直径より小さい場合は、はりのウェブを貫通させた構造が多い (表-4, No.17,18 構造)。この場合、円柱橋脚に設けられた梁ウェブを貫通させるためのスロットは、梁ウェブとの間に比較的鋭い角度の開先を設け、そこを埋め戻す要領で溶接施工することとなる (図-5 参照)。その場合、開先の奥まで溶接の溶込みを実現することはかなり困難な作業であり、開先先端に鉛直方向に連続したトンネル状の空洞が残される可能性が高い。このトンネル状の空洞は円柱橋脚の板厚が大きくなるほど大きくなる。また、組み立てを容易とするために大きめのスロットが開けられている場合も多く、その場合も空洞が大きくなる。また、スロットの縦方向

の工場溶接は、パイプを寝かせて施工したとすると、片側の開先面にはスラグ巻き込み、融合不良が生じやすい。さらに、この構造ディテールの柱内部の貫通された梁ウェブと柱から形成される、図-5 でウェブと円柱に挟まれた三日月形の空間はきわめて狭く、溶接作業性は劣悪であり、場合によっては柱中心側からの片面溶接とならざるを得ず、梁ウェブと柱と

この構造ディテールでは貫通ウェブの上下のコバ面と柱との溶接も十分な溶込みが得られていないことが予想される。スロットのサイズの精度と組み立て手順にもよるが、パイプとウェブの交差部の下側では、ウェブコバとパイプは菱形形状の領域で鋼材同士が接触し、外側からの隅肉溶接のみが可能となる。スロットを有した円形橋脚に特有なこの未溶着部を「菱形ゾーン」と呼ぶこととする(図-6(a), (b), 図-5 A-A 参照)。この結果、最も応力の集中する箇所に大きい未溶着面を残すことになる。また、スロット上側は大きなギャップが残された部分に隅肉溶接で蓋をする状態になり、大きな空洞が残される可能性が高い。

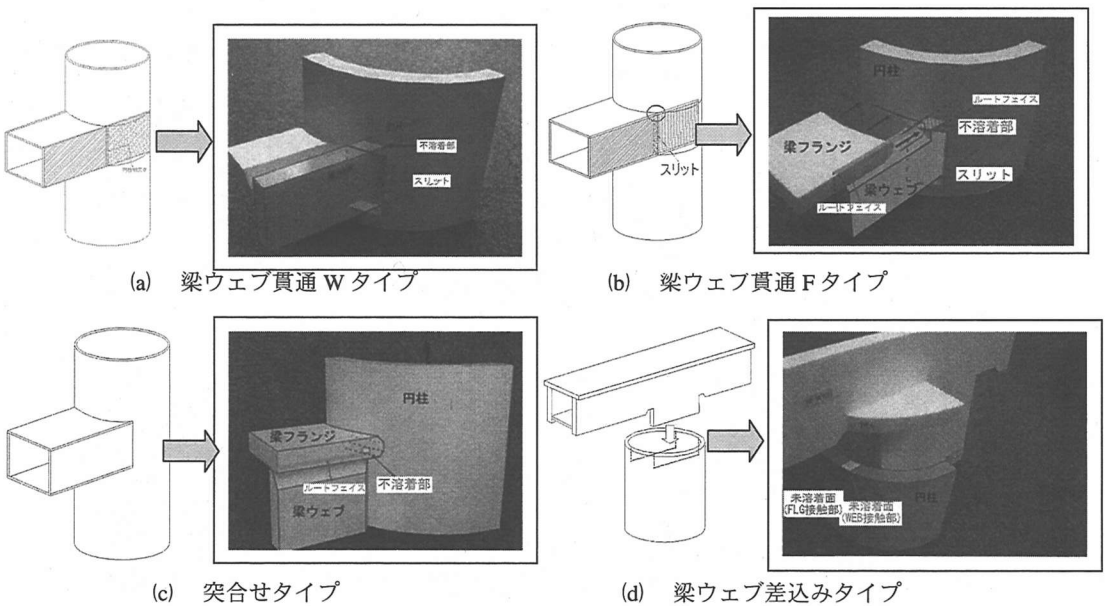
図-6 円柱橋脚の固有内在きず

図-6 に板組みと組み立て手順から予想される固有内在きずの存在箇所を示す。円柱断面柱においても角柱橋脚の場合と同様に、板組みの構成により、様々な形、大きさの固有内在きずが残される可能性がある。柱が円形断面であることに起因した、組み立ての精度の問題と溶接施工空間の確保に関わる問題が円柱橋脚の隅角部の内在きずに大きく影響しており、固有きずの存在する割合とその大きさは角柱橋脚の隅角部に比べてはるかに大きいという特徴である。

梁断面が円柱に突合せて接合される構造ディテール(表-4, No. 15, 16)は、現在でも標準的に採用される板組構造である。この構造については貫通ウェブタイプに固有の貫通スロットの空洞は存在しないが、コーナー近傍の固有内在きずの存在については貫通ウェブタイプ、あるいは角柱 WF などの構造ディテールと同様である。また、梁ウェブと円柱との溶接については作業空間と完全溶込み K 開先溶接に対する作業性から、溶込み不良を生じる可能性はあり、特に突合せ面のうち、梁断面のコーナー部にはデルタゾーンが存在し、き裂の起点となる恐れがある(図-6(c))。

この切欠いたウェブのコバ面と円柱との接点には、未溶接面が残されやすく、また、円柱と梁フランジの溶接において、円柱と梁ウェブの交点で溶接の方向、姿勢が短い区間で2度変化することも溶接の品質確保上、問題である。橋脚によっては、この周辺の溶接をすべて隅肉溶接として設計しているものもあり、ここで述べた未溶接面の存在や溶込みの不十分な継手の問題はさらに厳しくなる(図-6(d) 着色部)。この形式の橋脚において橋梁上部構造を受ける横梁はウェブ4点で柱パイプと接合されるが、鋼材同士が均等に接触できず梁ウェブとパイプコバには隙間が残されるはずである。この結果、板コバ接触点では活荷重による圧縮力は隅肉溶接で伝えられることになり、疲労上の弱点となる。

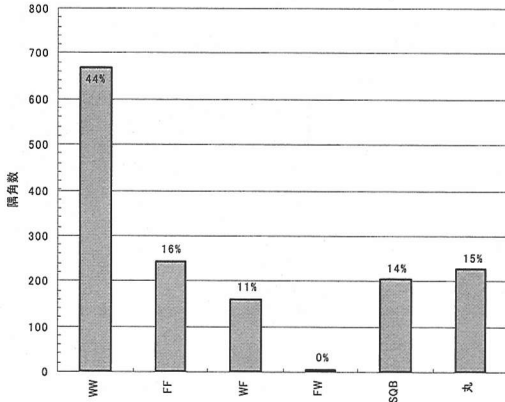
図-7 板組み別損傷数

首都高速道路には 2000 基強の鋼製橋脚が存在し、その内分けは角柱橋脚が 79%、円柱橋脚が 21%を占めている。損傷の調査は隅角の 1 溶接線につき起点側、終点側の 2 カ所とカウントしており調査箇所数は約 22000 になる。このうち平成 10 年度以降の点検調査により、なんらかのき裂が発見された損傷箇所数は 1584 であった。損傷を橋脚の板組み毎に分類した結果を図-7 に示している。これを見ると WW タイプの損傷数が多いが、板組み毎の損傷率（損傷箇所数／全箇所数）で整理すると図-8 に示すとおり、梁と柱のフランジのコバ面が表面にでる FF、梁フランジコバが出る WF タイプの損傷率が高いことがわかる。損傷率には板組み以外に供用期間、交通量も影響するはずであるが、供用年代別に板組み毎の損傷率を調べても同様の傾向が見られることがわかっている。損傷率を平均すれば 7%となる。損傷脚数の年代変化を図-9 に示す。損傷箇所が 1 カ所であれば損傷脚として計上するため、脚の損傷率は箇所数で整理した場合に比べ大きくなる。損傷箇所数は新しい橋脚ほど少なくなるのは当然であるが、昭和 46-50 年代供用の橋梁の損傷率が非常に高い。45 年度以前の古い脚には FF タイプ、スクエアバーをはじめとする現在では少ない様々な板組み形式が見られ、これらの損傷もこの時代に集中している。スクエアバーの損傷については母材キズ（表-3⑨、⑩参照）が大半を占め、これらのきずは軽い研削により消滅する場合が多い。全平均では矩形断面橋脚が 33%、円形断面橋脚は 24%、全橋脚で 31%の脚に損傷がある。

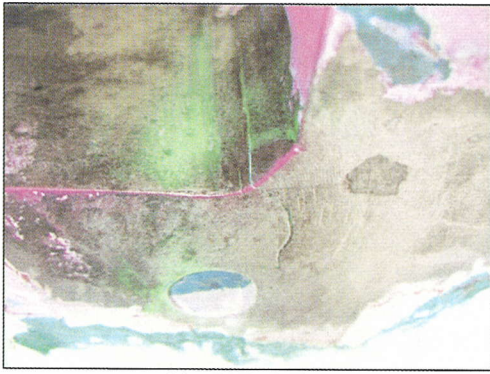
(a) 磁粉探傷結果

本損傷は WF タイプの梁の上フランジ側隅角コーナー部に発生した亀裂であり、デルタゾーンのフランジ側、ウェブ側（図-10(a)）に磁粉探傷の指示模様があった。隅角部に補強材を取り付けた後、き裂をウェブ側より 4mm 切削すると、図-10(b) に示すように梁フランジのコバ面が現れた。フランジの開先は小さく、ルートフェースから発生したき裂がウェブに進展したことが確認できた。またウェブの切欠き部から母材内に進むき裂が発見され、応力集中箇所の未溶着部の危険性があらためて認識された。さらにウェブを掘り進むと図-10(c) に示すようにフランジ下側の開先下の未溶着（デルタゾーン）と内なき裂が確認された。

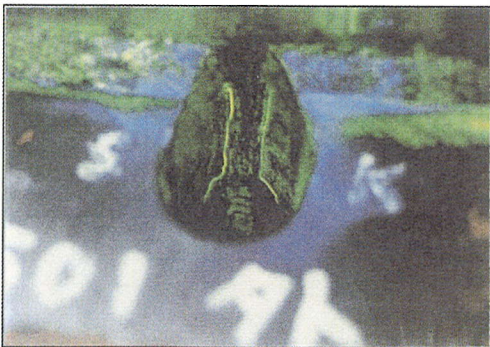
図-14 円柱フランジ十字溶接ルートの未溶着

円形断面の橋脚に梁のウェブを貫通させるタイプでは、柱とウェブの交差部のスロットが疲労き裂に対して弱点となる。図-12, 13 に示す隅角コーナーには、スロット下端の水平方向き裂と下フランジのデルタゾーンから進展した縦方向のき裂が合体している。水平方向き裂の先端を窄孔すると、き裂は菱形ゾーンにつながる。また、フランジの十字溶接ビード上にもき裂が発生しており、穿孔により、部分溶込み溶接の未溶着部からき裂が進展していることが確認できた(図-14)。

十字溶接部のき裂を除去し完全溶込み溶接への改良を試みたが、補修溶接により柱の板内にラメラテアが発生した。溶接時にダイヤフラムの一部を切断して拘束度を下げたにもかかわらずラメラテアが発生した。これにより、補修溶接に先立つ材料確認の重要性が認識されたが、本工事では溶接を中止し、溶接ビードにストップホールを設け、支圧ボルトにより補強部材(図-15)を取付け応力低減を図った。

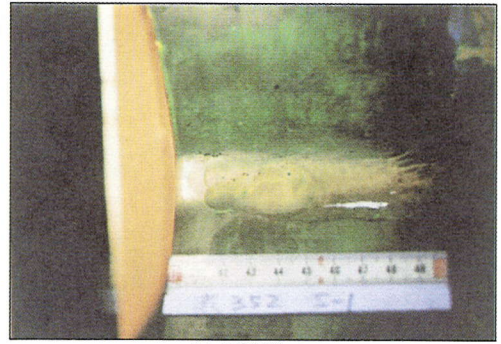
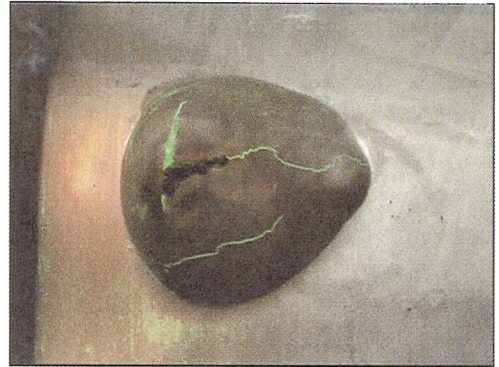
図-11 WWタイプき裂の切削結果

WW タイプの板組みの隅角部のデルタゾーンのフランジ側に発見されたき裂写真を図-11 に示す。き裂中央部分を図-11 (b), (c) に示すように切削することにより溶接内部に生じた空隙よりき裂が進展したことが確認された。実働応力が高い隅角部の応力集中箇所であり補強材による応力低減を行った上で、内部の未溶着部の確認を行う計画である。
