ダクティルセグメントの 耐食性と耐久性に関する調査研究

ダクティルセグメントは使用期間が最も長いものでは約 37 年あまりが経過したが、二次覆工が行われな
い場合も多いため、その耐食性、耐久性が問題になると考えられるが、その実態は従来ほとんど明らかに
されていなかった。本論文は、供用中のダクティルセグメントの腐食に関する継続的な調査結果を分析し、
ダクティルセグメントの耐久性を考察するものである。まず、セグメントの肉厚測定の方法およびその信
頼性について述べ、次に調査の内容およびその結果を述べる。この調査結果から、ダクティルセグメント
の主要肉厚は少なくとも 24 年間においてほとんど減少していないことがわかり、ダクティルセグメントは
現在のところ健全性を維持しており、今後も長期間使用できると考えられる。

INVESTIGATIONS AND STUDIES ON CORROSION RESISTANCE AND DURABILITY FOR DUCTILE CAST IRON SEGMENTS

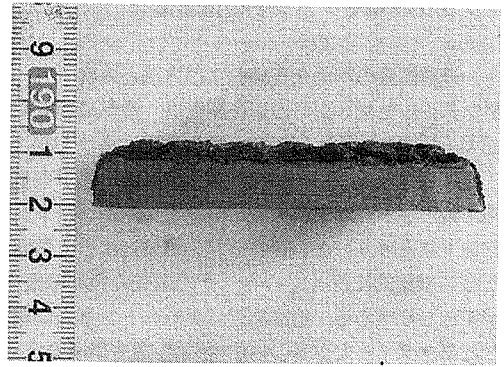
写真-3 塩水噴霧試験後の供試体

- ① 供試体：70×150×10mmのダクトイル鑄鉄板にJIS-Z-2371に基づき塩水噴霧試験を行い、1650時間を経過したもの。写真-3はこの供試体を示したもので、塩水噴霧された側には厚さ約2～5mmの腐食生成物が固着し、反対側は固着した約2mmの腐食生成物をグラインダーで除去したものである。
- ② 測定方法：腐食生成物を除去した面から測定した。
- ③ 測定結果：表-8はその結果を示したものである。
- ④ 評価：どの測定ポイントにおいても塩水噴霧を行う前の供試体の肉厚を0.2～0.3mm下回っており、固着した腐食生成物の厚さは測定されていない。

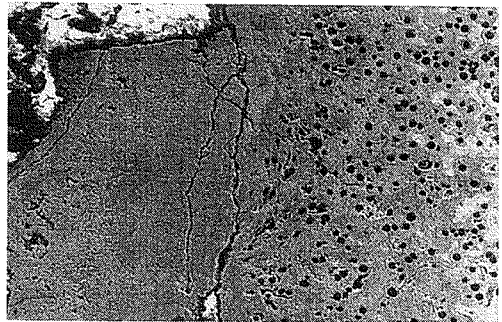
写真-4 腐食生成物と健全部のSEM写真(×100)

写真-4は上記(ii)の場合に用いた供試体の腐食生成物と健全な母材との境界部の電子顕微鏡写真を示したものである。境界部には空気層が存在し、そのため超音波厚さ計では腐食生成物を測定しないことが判る。

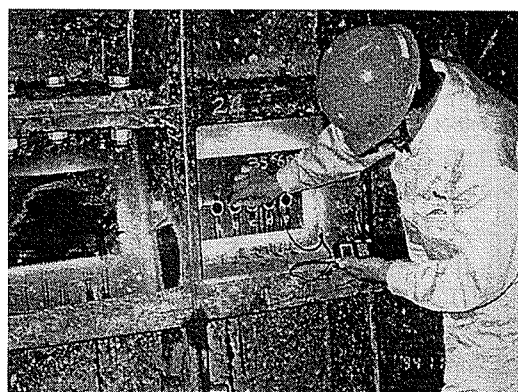
写真-5 セグメントの肉厚測定状況

写真-5 は東京都営地下鉄大江戸線、早宮ポンプ所での肉厚測定状況の写真を示したものである。

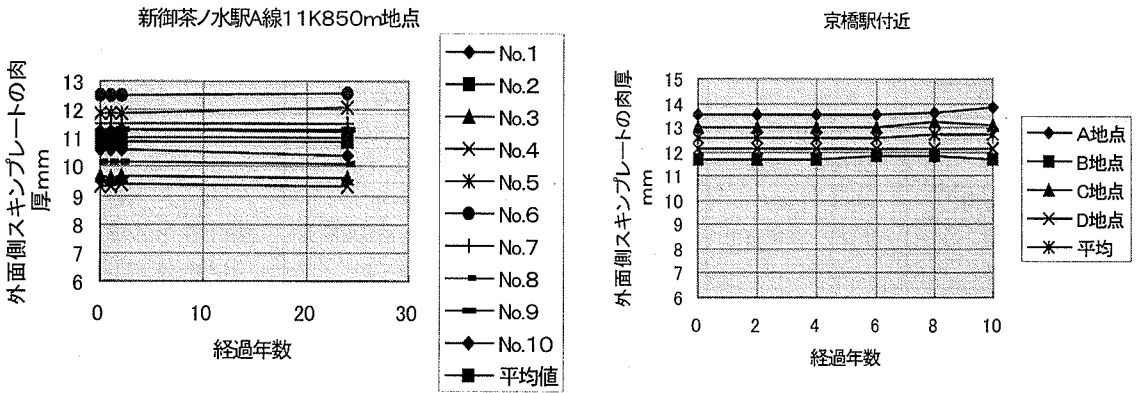
図-8 外面側スキンプレートの肉厚の経年変化例

外面側スキプレートの肉厚測定のうち代表的なものとして、営団地下鉄新御茶ノ水駅の1ヶ所・10点、大阪市営地下鉄京橋駅付近の4ヶ所・4点の肉厚の経年変化のグラフを図-8に示す。

新御茶ノ水駅では現在継続中の追跡調査のうち最も長期間である24年間の経年変化がわかり、その間外面側スキプレートの肉厚はほとんど変化していない。また、京橋駅付近も10年間で変化は認められない。

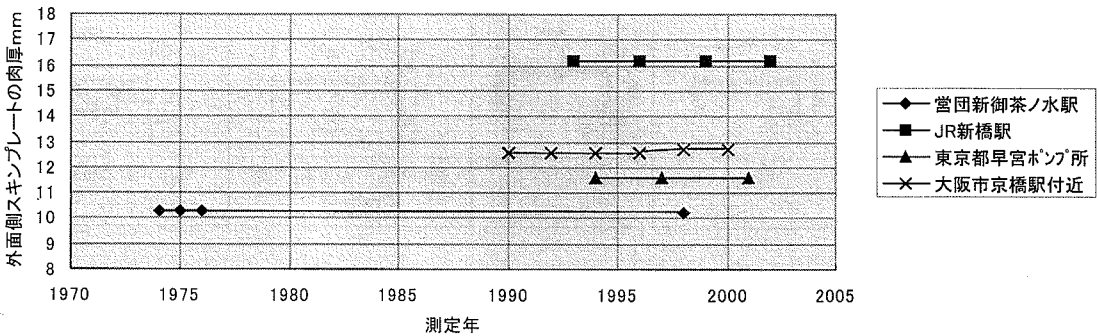
図-9 外面側スキンプレートの平均肉厚の経年変化

また、マクロな捉え方として外面側スキンプレートの肉厚測定値の各調査場所ごとの総平均値を算出した。図-9はその経年変化を示したものである。表-11はこれらの総平均値を算出した測定数、その初期値と直近の値およびその差を示し、また、各測定場所における初期値と直近値との差の最大値を示したものである。総平均値についても経年変化はほとんど認められない。

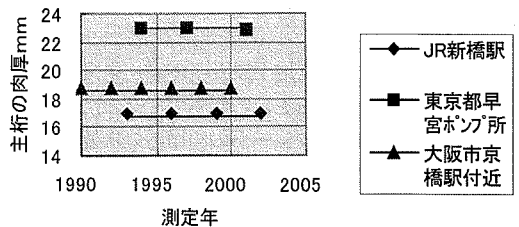
図-10 セグメント主桁肉厚の経年変化

主桁の肉厚の経年変化を図-10に示す。主桁の肉厚については、営団地下鉄新御茶ノ水駅では当初から測定を行っていなかったため長期間の経年変化は把握できていない。現在のところ最長となるのは大阪市営地下鉄京橋駅付近であり、10年間で肉厚の変化はないことを示している。

の雰囲気になされている。仮に主桁の外側の腐食による肉厚減量がまったくないとすれば、主桁の肉厚測定は主桁内面側の肉厚変化を測定することになる。測定結果はトンネル内面側の肉厚減量もないことを示している。
