自然災害に起因した大変状トンネルの 復旧対策工選定基準

火山噴火による地殻変動や地震などの自然災害が原因でトンネルに変状が発生する場合がある。このような変状が発生した場合には、既往の基準を参考として各々のトンネルにおいて対応されてきており、復旧対策工選定のための判断基準の整理が望まれている。本研究では、自然災害における復旧対策工選定基準の策定に寄与することを目的として、有珠山噴火により被害を受けた洞爺トンネルの変状事例を整理・分析した。また、既往の基準と洞爺トンネルにおける復旧対策工選定基準を比較することで自然災害における復旧対策工選定基準の特徴を整理した。

本研究では、有珠山の噴火により被災した北海道縦貫自動車道洞爺トンネルの変状事例を整理し、トンネルに作用したと思われる要因と変状の関係および新設施工時における施工記録と変状についての関係を比較検討する。また、実施した復旧対策工の考え方をとりまとめ、自然災害に起因した大変状トンネルにおける対策工の判定基準を示す。さらに自然災害による変状トンネルの復旧対策工選定基準の特徴を明確にする目的で、交通用トンネルの維持管理に供されている主な基準と洞爺トンネルにおける復旧対策工選定基準の比較を試み、洞爺トンネルにおける自然災害対策の考え方を明らかにする。なお、筆者らは先に洞爺トンネルの被災状況と復旧対策の概要について報告している⁴⁾。本報は、これに加えてさらに詳細な検討を行ったものである。

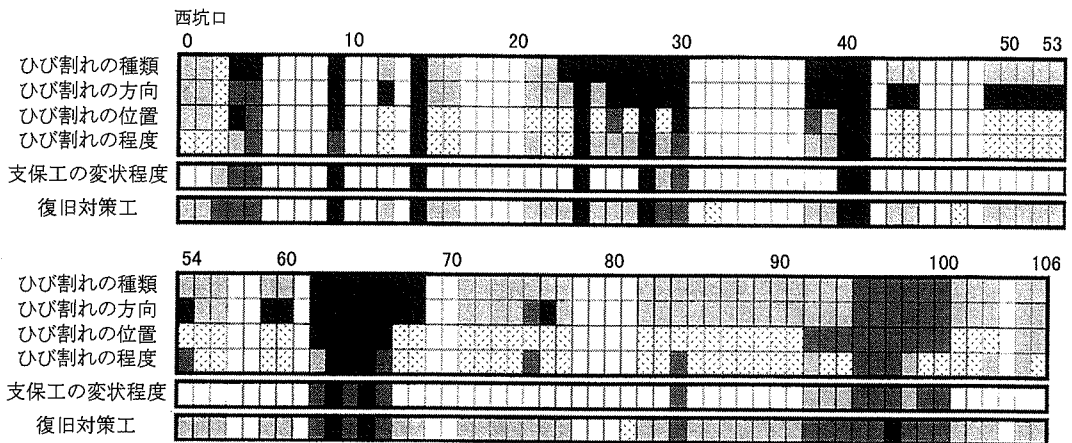
図-1 各ブロックの覆工変状状況

東坑口						
	ひび割れの種類	ひび割れの方向	ひび割れの位置	ひび割れの程度	支保工の変状程度	復旧対策工
■	せん断ひび割れ	トンネル横断方向	全周	特大 (剥落または段差を伴うもの、ひび割れ幅5mm以上)	吹付けコンクリートの複数のひび割れ (幅3mm以上) 鋼アーチ支保工の座屈または移動	覆工打ち換え 地山補強 (一部返送)
■	ねじりせん断ひび割れ	斜め方向	側壁～天端	大 (ひび割れ幅5mm以上)	吹付けコンクリートの複数のひび割れ (幅3mm以上)	覆工打ち換え
■	引張ひび割れ	トンネル縦断方向	天端	中 (ひび割れ幅3mm以上)	吹付けコンクリートの単独のひび割れまたは幅3mm未満	ひび割れ補修
■	圧壊	亀甲状	側壁	小 (ひび割れ幅3mm未満)	-	部分的な補修

有珠山の噴火にともなう地殻変動により北海道縦貫自動車道長流川橋梁から洞爺トンネルまでの約10kmの区間が被災して、虻田洞爺湖IC付近では海側への水平移動と鉛直変位(隆起)が発生した。洞爺トンネルにおいても、覆工コンクリートのひび割れや剥落、鋼アーチ支保工の座屈や吹付けコンクリートの剥落などの変状が発生した。図-1にトンネルの変状状況の一覧を示す。また、同図には変状状況との比較が容易なように後に述べる復旧対策工の選定結果も併せて示した。ここで、覆工の打継目間隔である10.5mを1つのブロックとし、西坑口をブロックNo.0、東坑口をブロックNo.106で表している。覆工の変状としては、覆工のひび割れ、打ち継

ひび割れの種類は、せん断ひび割れ、ねじりせん断ひび割れ、引張ひび割れおよび圧壊に分類できる。せん断ひび割れは、全107ブロックのうち2割にあたる23ブロックで発生した。発生したブロックの分布をみるとブロックNo.0～68の区間に発生しており、ブロックNo.69～106では認められない。ねじりせん断ひび割れは、ブロックNo.95～100に発生している。引張ひび割れは、全ブロックの4割にあたる44ブロックで発生し、ブロックNo.70以降のブロックで多くみられた。圧壊は、ブロックNo.2で発生したが局所的なものであった。

ひび割れの方向は、トンネルの横断方向、縦断方向、斜め方向および亀甲状に分類して整理した。ブロックNo.0～68では、トンネル横断方向にひび割れが発生するケースが多くみられる。ブロックNo.70～106の区間では、主にトンネル縦断方向にひび割れが発生しており、ねじりせん断ひび割れが発生したブロックNo.95～100の区間で斜め方向のひび割れが発生している。亀甲状のひび割れは、圧壊が発生したブロックNo.2にみられた。

ひび割れ発生位置をみると、せん断ひび割れが多く発生したブロックNo.0～68ではトンネルの全周に発生している場合が多くみられた。ブロックNo.95～100ではねじりせん断ひび割れが山側の側壁

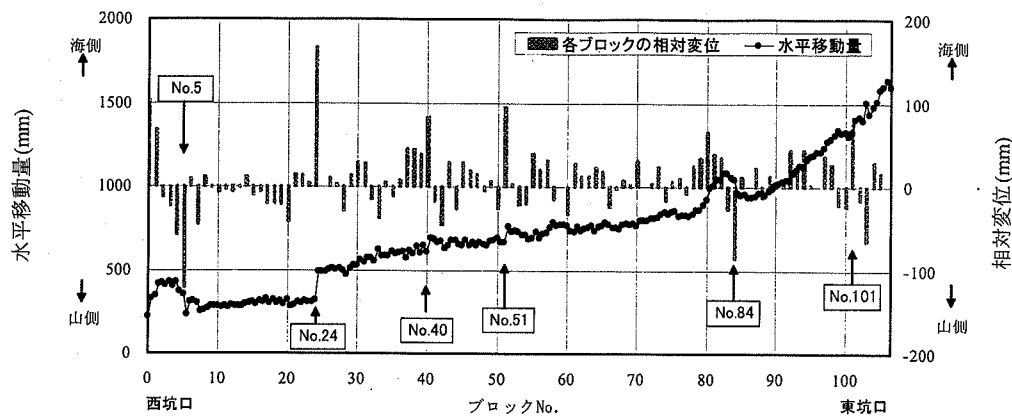
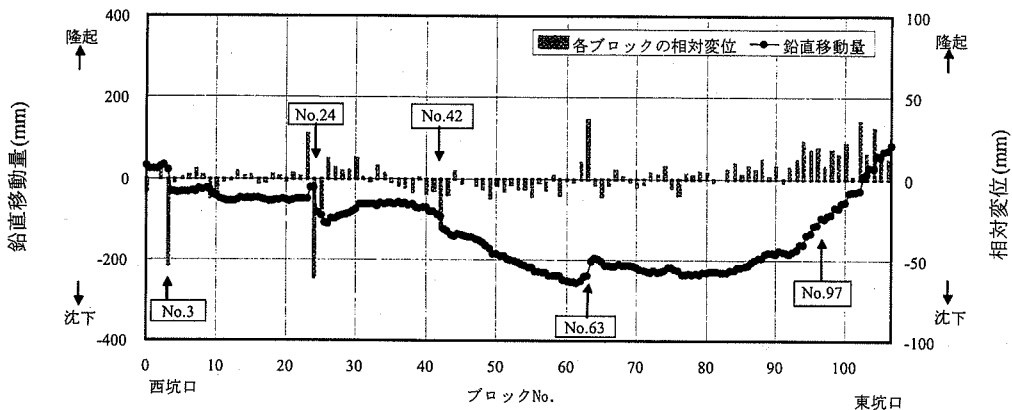
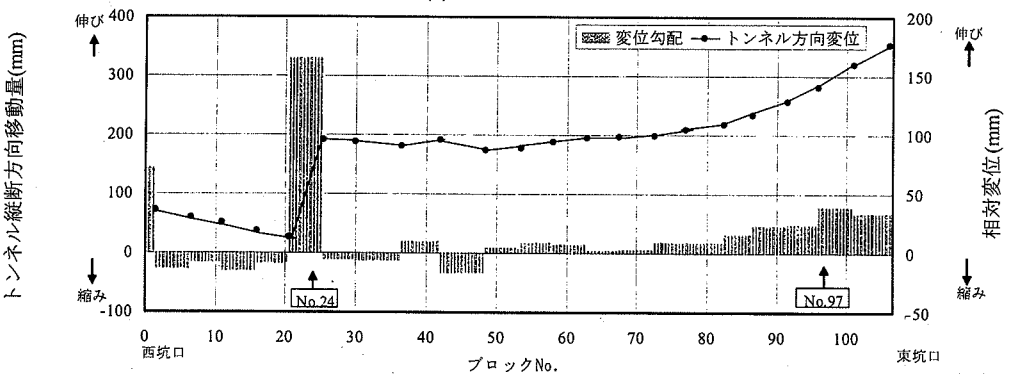
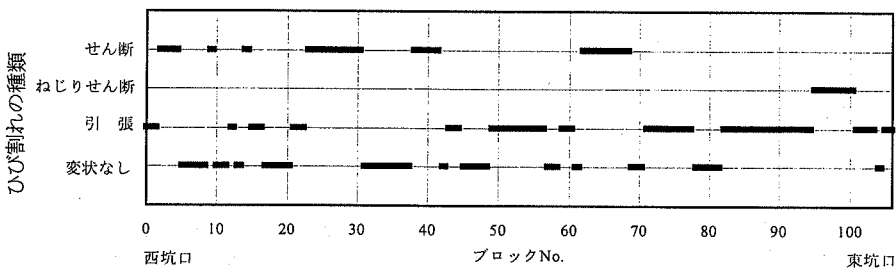
図-2 洞爺トンネルの変位観測結果

洞爺トンネルの横断方向の水平移動量、鉛直移動量およびトンネル縦断方向の移動量の計測結果と各ブロック内における相対変位の分布を図-2に示す。ここで、各ブロックの相対変位とは同一ブロック内における西坑口側の変位と東坑口側の変位の差であり、東坑口側の変位から西坑口側の変位を差し引いたものである。なお、トンネル縦断方向変位については、西坑口を基準に概ね50m間隔の測定変位差を示している。

洞爺トンネルは地殻変動によりトンネル横断方向に最大1650mm（海側）、縦断方向に350mm（東坑口側）移動し、鉛直変位で最大250mm（沈下）が発生した。水平移動量は、東坑口側ほど大きく、ブロックNo.24で急激な移動が認められ、ブロックNo.84付近から移動量の増加が著しくなっている。鉛直移動量は、全体的に沈下を示している。ブロックNo.60付近で250mmの沈下が確認された。ブロックNo.24, No.63で急激な変化が認められブロックNo.90付近から沈下量が小さくなりブロックNo.102以降においては80mmの隆起が認められる。トンネル縦断方向の移動量は、ブロックNo.21～25において顕著な縦断方向への伸びが認められる。ブロックNo.25～82では200mm程度の移動が認められ、ブロックNo.82以降に移動量が大きくなり東側坑口で350mmの移動量が認められる。

水平方向の相対変位が±100mm以上のブロックは、ブロックNo.5, No.24である。また、±100mm程度のものは、ブロックNo.40, No.51, No.84, No.101が挙げられる。

鉛直変位の相対変位はブロックNo.3, No.24およびNo.42で50mm程度の沈下が認められ、ブロックNo.63では40mm程度の隆起が発生した。また、ブロックNo.97付近のブロックでは20～30mmの隆起が認められる。

トンネル縦断方向の相対変位を見るとブロックNo.24付近の相対変位が160mm程度と大きく、また、

ブロックNo.97付近においても40mm程度の相対変位が発生している。

上記のブロックのうちせん断ひび割れが発生したブロックは、ブロックNo.3, No.24, No.40, No.63である。ブロックNo.24では、水平、鉛直、縦断方向の相対変位のいずれも大きい。ブロックNo.3, No.63についてみると鉛直方向の相対変位は大きいものの、水平、縦断方向の相対変位は30mm以下と小さいといえる。また、ブロックNo.40については、水平方向の相対変位が大きく、鉛直、縦断方向の相対変位

は10mm程度と小さい。相対変位とせん断ひび割れとの関係は明瞭ではないものの、水平または鉛直のいずれかの方向にズレを伴うような変位を受けた場合にせん断ひび割れが発生するものと推定される。

ねじりせん断ひび割れが発生したブロックNo.97, No.101付近においては、水平、鉛直および縦断方向の相対変位が大きい。ブロックNo.24との違いは、縦断方向の変位が40mm程度と小さいことである。このことから、トンネルに水平、鉛直および縦断方向に変位が作用した場合にはねじりせん断ひび割れがトンネル斜め方向に発生するものと推定される。

引張りひび割れが発生したブロックNo.51, No.84では水平方向の相対変位が大きく、鉛直および縦断方向の相対変位は小さい。このことから、水平方向の変位が作用し、トンネル内空変位が縮小または拡大するように変形した場合に引張りひび割れが発生するものと推定される。

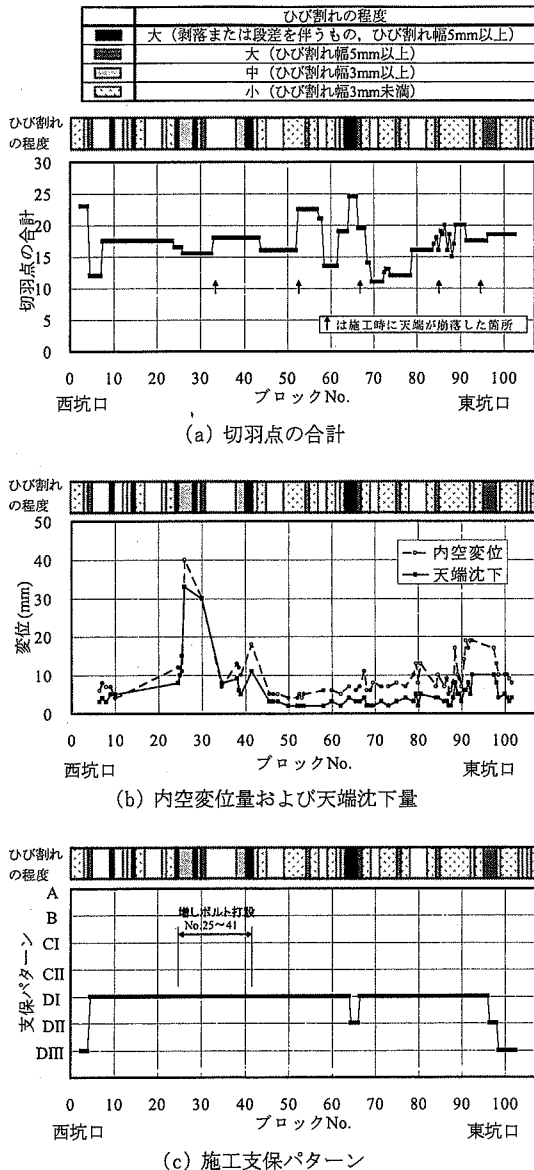
図-3 施工支保パターンとひび割れの程度

図-3(a)に新設施工時における切羽点の合計とひび割れの程度を示す。ここで、切羽点の合計とは、洞爺トンネル施工時に実施した独自の切羽観察表における切羽観察項目である切羽の状態、地山の圧縮強度、風化変質の程度、割れ目の形態・状態、湧水状況、湧水による劣化の6項目の評価点(各1~5点)を加えた値である。大きな値ほど地山状況が悪いことを意味するものと理解できる。切羽点の合計から洞爺トンネル施工時の地山の状況を見ると、やや良好な状態~不良な状態であったものといえる。なお、ブロックNo.34, No.52, No.67, No.85, No.95付近では天端の崩落があった。

ひび割れの程度が大きいブロックNo.63~67では切羽点の合計が25程度と高いことから新設施工時における地山状況も悪かったことがわかる。しかしながら、覆工コンクリートの剥落が発生したブロックNo.24, No.40では切羽点の合計が17程度と覆工コンクリートに変状が認められないブロックと大差がない。

図-3(b)に内空変位量および天端沈下量の発生状況とひび割れ程度との関係を示す。内空変位量は、7~40mm程度であり、天端沈下量は、3~35mm程度であった。ブロックNo.25~No.30付近では、他のブロックと比較して大きな変位が発生している。ブロックNo.25~30では中~大のひび割れが確認されているが、覆工コンクリートに剥落が発生したブロック

No.24の内空変位量および天端沈下量は10mm程度であった。また、ブロックNo.63付近の内空変位量および天端沈下量は5mm程度であった。このことから、内空変位量および天端沈下量とトンネルの変状との間に明確な因果関係は認められなかった。

図-3(c)に施工支保パターンとひび割れの程度との関係を示す。洞爺トンネルでは、坑口を除いたほとんどの区間でDIパターンが採用されている。ブロックNo.63付近ではDIIパターンが採用されているが、DIパターンとDIIパターンとでは、支保工の剛性にそれほど差異がないものと考えられる。内空変位量が大きかったブロックNo.25~No.41において増しボルトが施工された。このことを踏まえて、図-3(c)をみると支保工の状態と変状の程度には、大きな関係は認められないことがわかる。

一般的にはトンネルの変状と新設施工時の地山状況とは大きな関係があると言われている。ブロックNo.63では新設施工時の地山状況と変状の程度に因果関係が認められた。しかし、ブロックNo.24のように新設施工時の地山状況と直接的に関係が認められないブロックもあった。以上より本トンネルに関する限りトンネルの変状と施工記録の地山状況、支保パターンとの間に明確な関係を捉えることはできない。このことから施工時に記録された地山要因は後のトンネル変状に対する支配的要因になるとは限らないといえる。

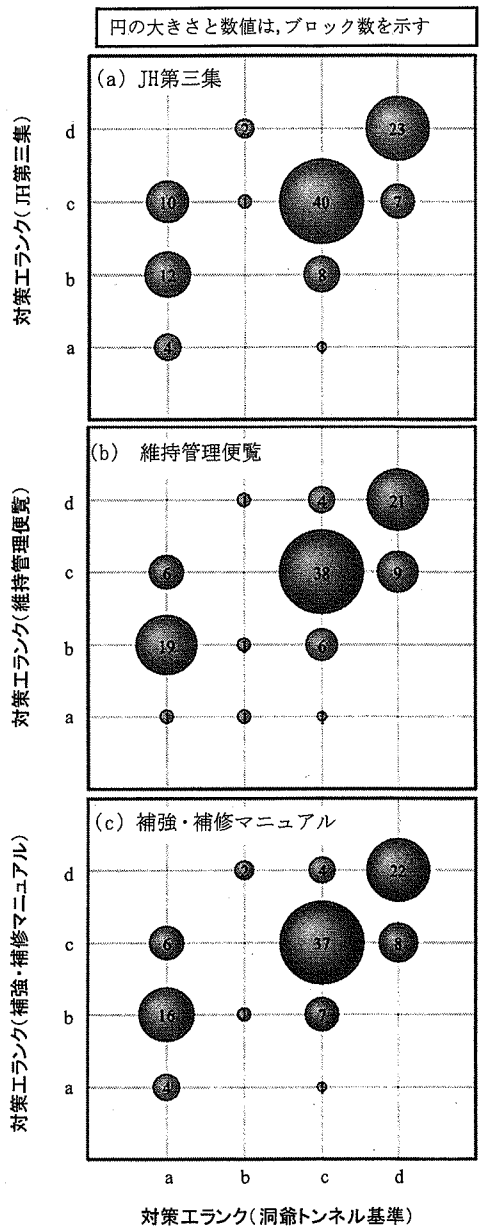
図-5 洞爺トンネルの判定基準と各基準による判定の分布

洞爺トンネルの判定基準と他の判定基準による判定の分布を図-5に示す。これらの図は、横軸に洞爺トンネルの判定基準に基づく対策工判定ランクを、縦軸に他の判定基準における対策工判定ランクを示したものである。

図-5を見ると概ね対角線上が大きなウェイトを有している。このことから、洞爺トンネルの判定基準と他の判定基準との判定では大きな違いはないものと判断される。しかしながら、洞爺トンネルの判定基準には、以下に示すような特徴を有している。

洞爺トンネルで対策工ランク a として判定された

26ブロックについてみると、他の基準では、対策工ランク b として判定されるケースが多く見られた。このことは、先に述べたように対策工実施の環境、すなわち、全面通行止めで実施できるか、または、供用しながらの対策工かの差によるものと考えられる。

洞爺トンネルの判定における対策工ランク c と判定された47ブロックについては、他の基準でも大半が c として判定されているものの、対策工ランク a, b として判定されるブロックがみられる。このことから、同一のブロックに対しても対策工ランクの判定に差異が生じていることがわかる。これらの差異は、ひび割れ、剥離・剥落の判定基準がひび割れ密度、ひび割れ幅、ひび割れ長さなどの要素により判定基準が異なることに起因しているものと考えられる。

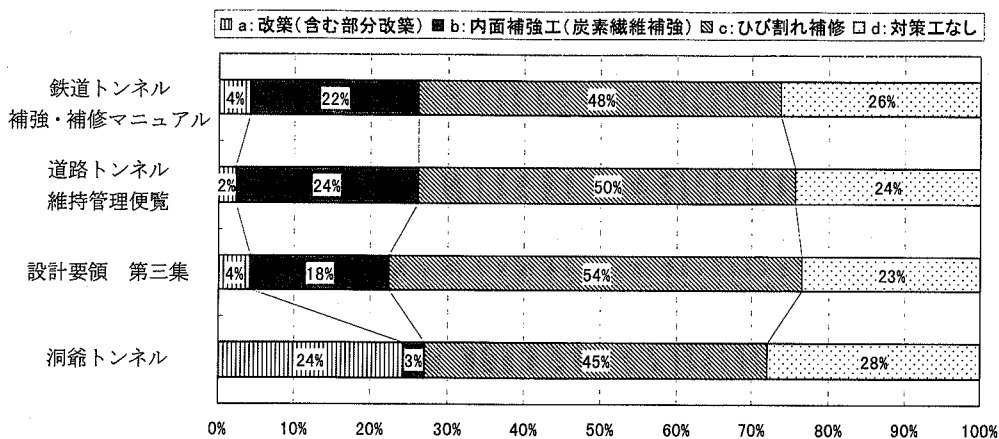
図-6 既往の基準による洞爺トンネルの対策工判定

図-6は、各対策工判定基準を用いた場合における対策工ランクの頻度を示したものである。対策工ランクが a (改築) と判断されたのは洞爺トンネルの判定基準では24%であり、他の判定基準においては2~4%である。洞爺トンネルの判定基準によるものが大きな割合で改築が必要という判定となった。対策工判定ランクが b (内面補強工) と判定されたものは、洞爺トンネルの判定基準では僅か3%であるのに対し、他の基準においては18~24%であった。対策工ランクが c (ひび割れ補修) と判定されたものは45~54%であり、洞爺トンネルの判定基準によるものと他の判定基準によるものとに大差がない。また、対策工ランクが d (対策工なし) と判定された割合についても、23~28%と洞爺トンネルの判定基準によるものと他の判定基準によるものとに大差がない。

洞爺トンネルによる判定では対策工ランク a が他の基準より多く適用されている傾向が見受けられる。これは、前述のように通常の維持管理においては、供用しながらの対策工を意識しており、洞爺トンネ
