既設鋼橋脚の補修溶接における ラメラティアの発生の可能性検討

A STUDY ON LAMELLAR TEAR RISK OF STEEL BRIDGE PIERS RETROFIT WELDING

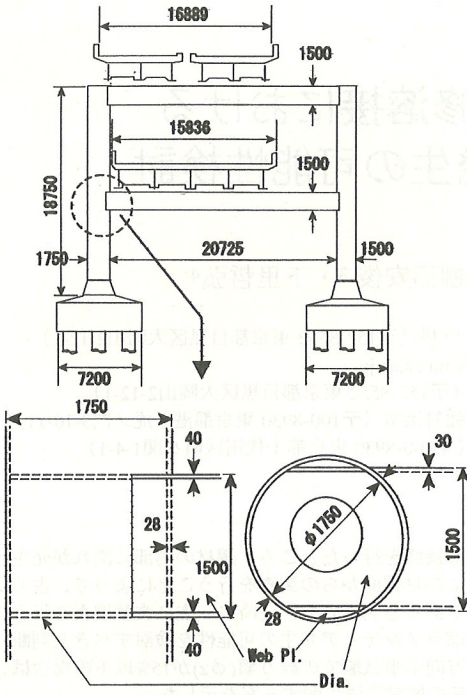
図-1 対象橋梁の概要

図-1にラメラティアの発生した補修工事の対象となった橋脚の概要を示す。この橋脚は1968年に竣工したものである。円形断面柱と箱断面梁の隅角部に発生した疲労き裂の補修工事の過程でラメラティアが発生した。疲労き裂は橋脚中の様々な箇所が生じていたが、ここでの主題であるラメラティアの発生は、梁フランジと柱の外面との間、および柱内面とダイヤフラムとの溶接に発生した疲労き裂に対する補修工事において生じたものである(図-2)。

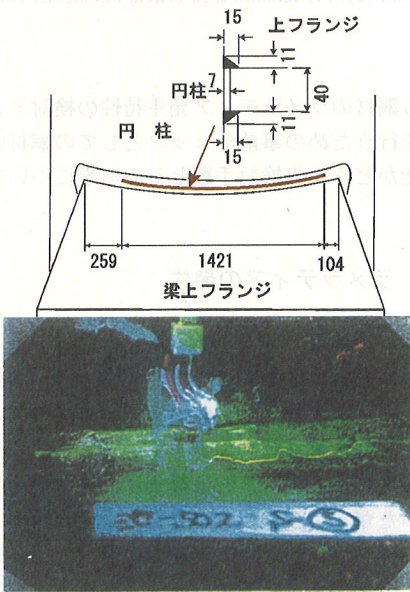
図-2 き裂発生部詳細

疲労き裂の原因はその位置の柱と梁フランジおよび柱と内面ダイヤフラムとの溶接が隅肉溶接となっており、実質の溶接断面が極めて小さいことにある。したがってこの部分での疲労き裂は全て溶接ルートから発生している。そのため、まず、梁フランジと柱との溶接部の疲労き裂を除去し、その間の溶接を完全溶込みで施工した後、柱と内面のダイヤフラム

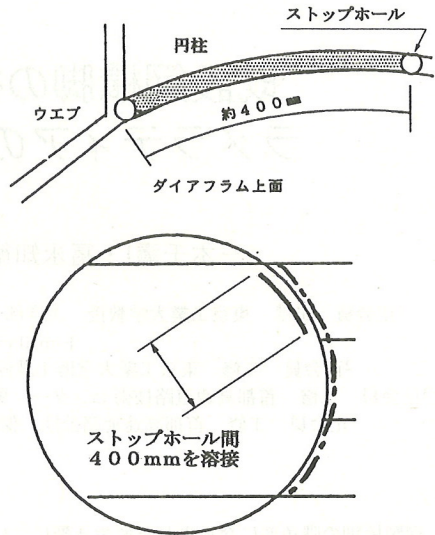
図-3 溶接施工範囲

を同様に完全溶込み溶接とする計画であった。溶接は、溶接部に内在しているき裂が溶接変形に伴って進展しないよう溶接部にあけたストップホール間を、約400mm程度の長さごとに実施した。しかし、フランジ梁側の溶接を終了して、ダイヤフラム側ウェブ近傍での溶接実行時(図-3)、下面側(先行側)終了後に上面側からガウジングを作業を行っている

き、ビードのルート部近傍での割れの、長さ約100mm程度のもので複数発見された。

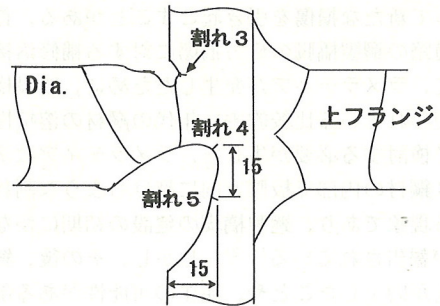
(b) 割れ除去を試みた状態

確認後、除去可能なものはグラインダーで除去し、深いものについてはストップホールを割れの両端にグラインダーを用いて形成したうえで、上面の溶接を行い、さらに割れの内在している下面側のガウジングを行った。しかし、ガウジングによって割れは

瞬間的に消えるが、その付近にすぐに新たな割れが発生するという現象(図-4)を2~3度繰り返した。

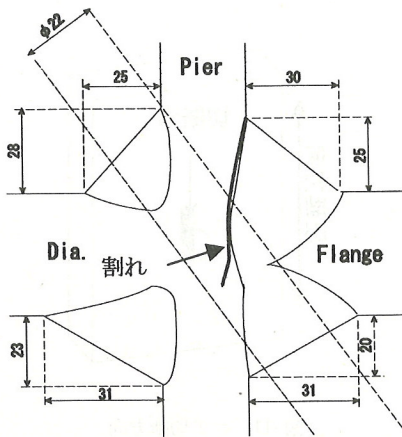
図-6 超音波探傷結果

そのため、拘束力を減少させるために、図-5に示すようにダイアフラムを分割して溶接を行った。これによって、溶接中の割れ発生はおさまった。しかしながら、溶接作業後に超音波探傷試験で検査を行ったところ、柱の母材内の割れを発見した。

図-6は超音波探傷試験により推定された内部割れの発生状況である。発生状況的にこの割れはラメラ

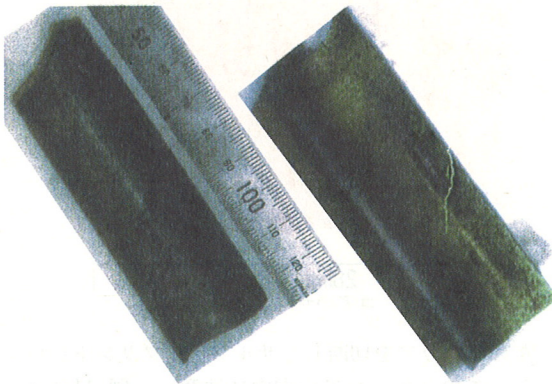
図-7 橋脚から採取したコア

ティアと推定されたが、最終的に割れをラメラティアと判定するためには、割れ面の直接観察を必要とするため、その目的で図-7に示すようなコアを対象箇所から抜き出した。このコアに対してまず磁粉探傷を実施したところ発生している割れの状況は超音波探傷試験での評価結果と良い一致を示し、鋼母材の広い領域に割れが認められる。

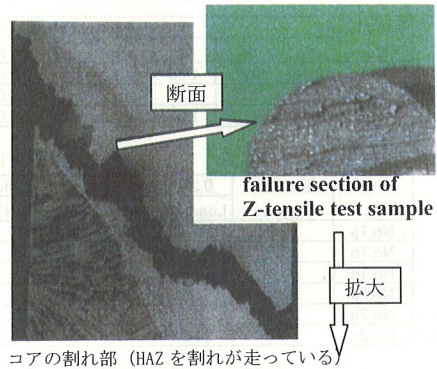
図-8 割れ面の観察結果

図-8にこのコアの割れ面のSEMによる観察結果を示す。ラメラティアの典型的な破面であるフラットな面とそれをつなぐステップ面から構成されている。さらに破面の成分分析からは、ラメラティアの主要原因の一つとされている⁶⁾鋼材の介在物であるMnSの存在が認められた。

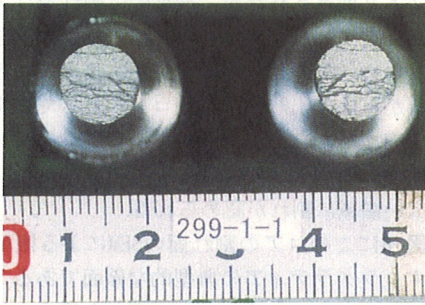
図-10 板厚方向引張試験の代表的な破断面

この表-1から、硫黄(S)の量は重量比約0.01%と、現在の鋼材と比較しても極端に高くはない値を示しているが、板厚方向引張試験の結果では絞り値で10%を下回る著しく低いものがあったことがわかる。代表的な破面を図-10に示すが、現在の品質の良い鋼材と比較すると破断面での伸びが著しく小さいことがわかる。

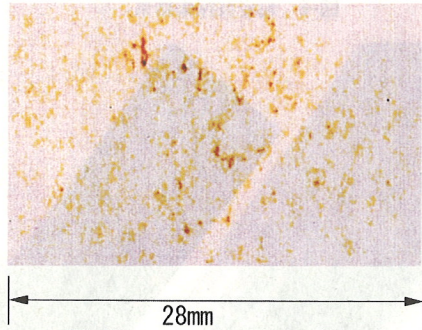
図-12 コアのサルファープリント

ために、コアを切断してサルファープリントを取った。このとき、コアの方向に注意し、図-11に示すように観察する切断面が圧延方向となるように注意しなければならない。これはMnSは柔らかい介在物であるために、圧延方向にヒモ状に伸ばされるため、圧延直角方向に切断してしまうとMnSは点状にしか見えなくなってしまうからである。しかしながら、通常、表面からはどちらが圧延方向かを知るのは困難である。そのため、構造での板取りが明確で、確実に圧延方向が判断できる場合以外は、表面に対しての2方向でコアを切断するのがよい。図-12にコア切断面でのサルファープリントを行った結果を示すが、

サルファーは切断面全体に広く分布している。つまり、中央偏析はないため、この鋼材が C C 鋼（連続铸造法による鋼）ではなく I C 鋼（造塊法による鋼）であるということを示している。

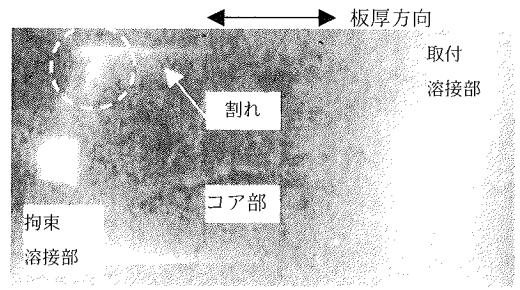
図-25 RTで発見されたラメラティア

図-25に試験後、発見されたラメラティアと見られる割れのRTでの写真を示す。5箇所のコアのうち、1箇所でラメラティアが発生している。再現試験としてはまだ確度が低い状態であるため、今後、改良を加える予定である。
