昭和57年7月長崎豪雨による自動車の 被害と防災対策

CAR DISASTER BY FLOOD IN 23 JULY 1982

高橋和雄*・池田虎彦**

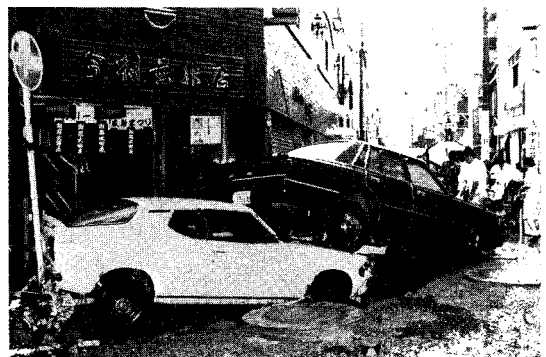
昭和57年7月の長崎を中心とする豪雨災害¹⁾における自動車の被害は2万台、自動車運転中の人的被害は10数名にのぼるものと推定されている。洪水による自動車の被害としては空前の規模であるとともに、防災上の新しい問題点が提案された。すなわち、集中豪雨で道路に急激に濁流が押し寄せて河川のようになって、帰宅途中のマイカーが数多く被害を受けた。ドライバーに豪雨時の自動車の運転に関する経験および予備知識がなかったこともあって、運転中のドライバーは避難するのがやっとで、自動車に乗ったまま流されるケースもかなりあった。また、自動車の機能も防水対策がほとんどなされていないので、冠水による電気系統の障害などによってエンジン停止が続出して、自動車は路上に放置された。これらの放置自動車が道路を塞いで交通混乱を招いたために、車高の高い路線バスや消防車など通行できるはずの車両も立ち往生した。また、翌日には道路上や河川敷に流された放置自動車が市内の各所で見受けられ(写真-1)、特に、道路上の放置自動車が災害復旧の

写真-1 流出した自動車

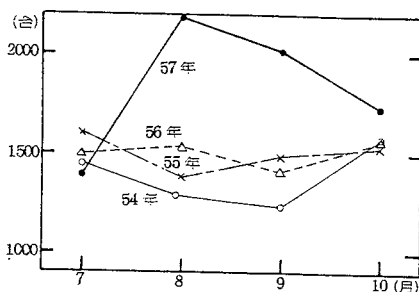
図-2 抹消登録件数

図-2は水害直後の長崎県陸運事務所登録課における乗用車の月別抹消登録件数である。8・9月には前年比46.2%、29.6%抹消件数が増えており、大部分は水害によるものと考えられる。また、年度末の2・3月も前年比48.8%、21.9%と増加している。月別新車新規登録件数を調べると、水害直後の8・9月は前年比43.1%、30.4%と増えている。特に原付自動車(250cc以下)は前年比80%増え、自動車の代替として使用されたことが推定される。
