## コンクリート構造物のひびわれ変状の一例

Investigation and Repair Works for Concrete Corrosion by Alkali-Silica Reaction

沖野 真\*

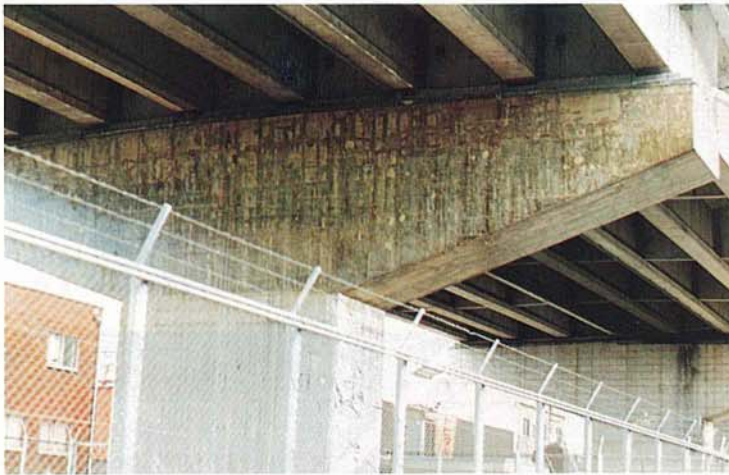
写真1. (左上)アルカリ骨材反応による損傷を受けているとみられる橋脚で、特にはり部に多くひびわれが発生している

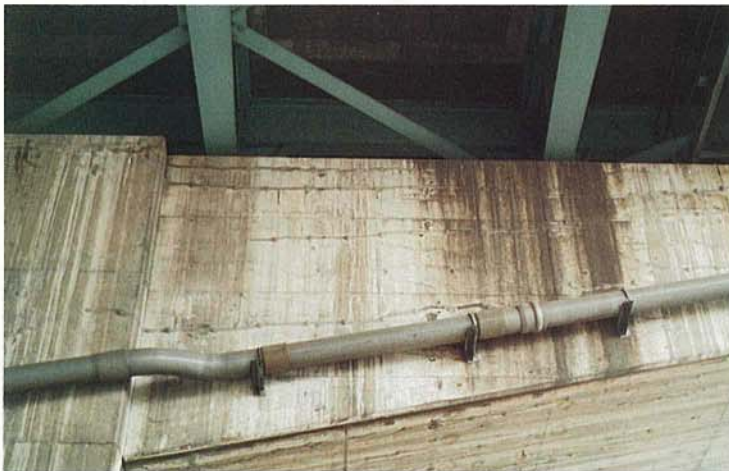
写真2. (下)はり部に生じたひびわれで、鉄筋の拘束によりはり軸方向への発生がみられる

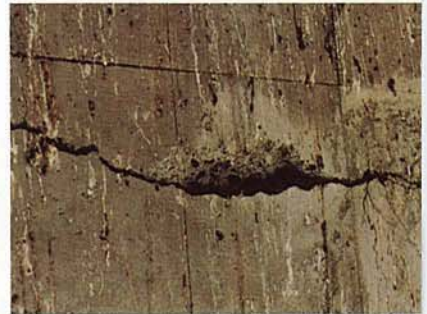
写真3. (右上)T型橋脚のはり部側面に水平方向に生じた大きいひびわれで、はり」と柱の主鉄筋の不連続部の鉄筋比の小さい箇所」に膨張ひずみが集中して生じたものとみられる

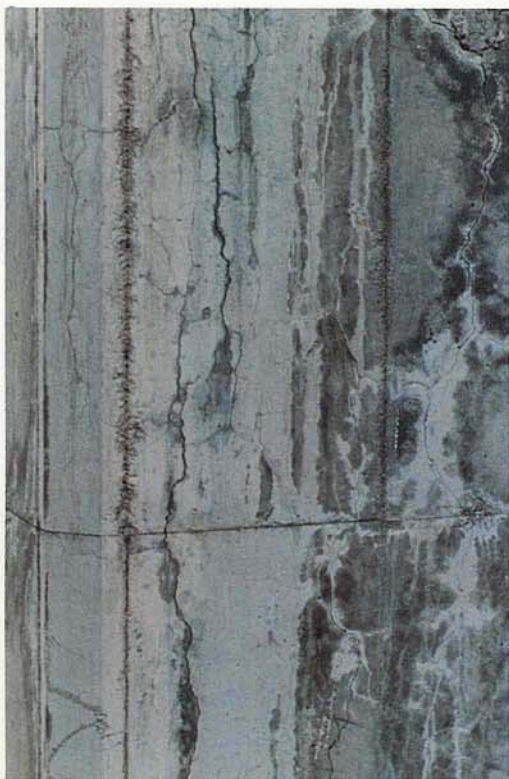
写真—5 範囲に帯状にひびわれが発生している  
 (右) T型橋脚を見上げたもので、上部工の架設までに雨水の通り道になっていた  
 写真—4 (左) 橋脚柱部に鉛直方向に生じたひびわれ

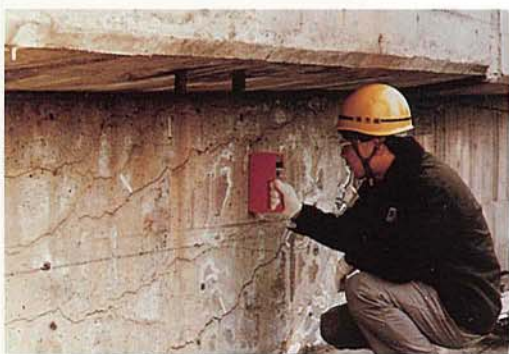
写真—10 (右) ひびわれの樹脂注入の状況  
 部に多数発生したひびわれ  
 写真—8 (左) 鉄筋の比較的少ない擁壁

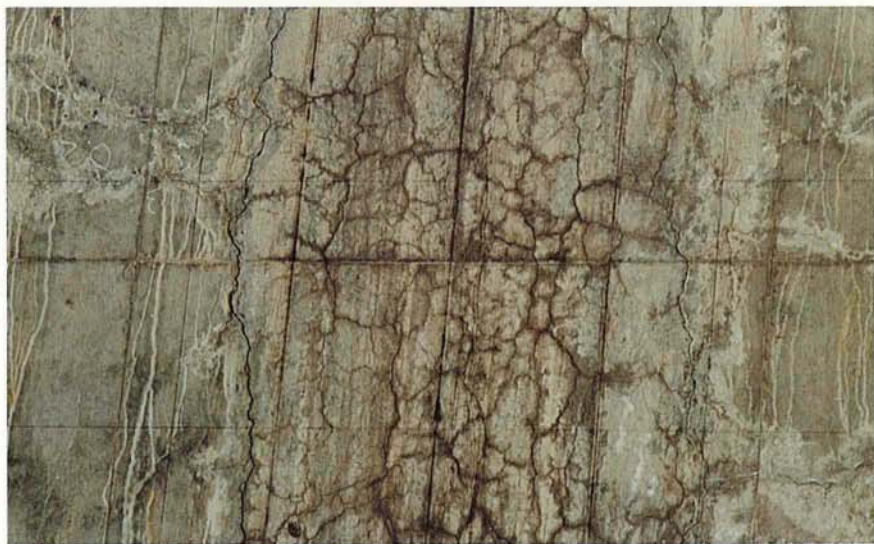
写真一6. 橋脚柱部に発  
現した不規則な亀甲状の  
ひびわれ

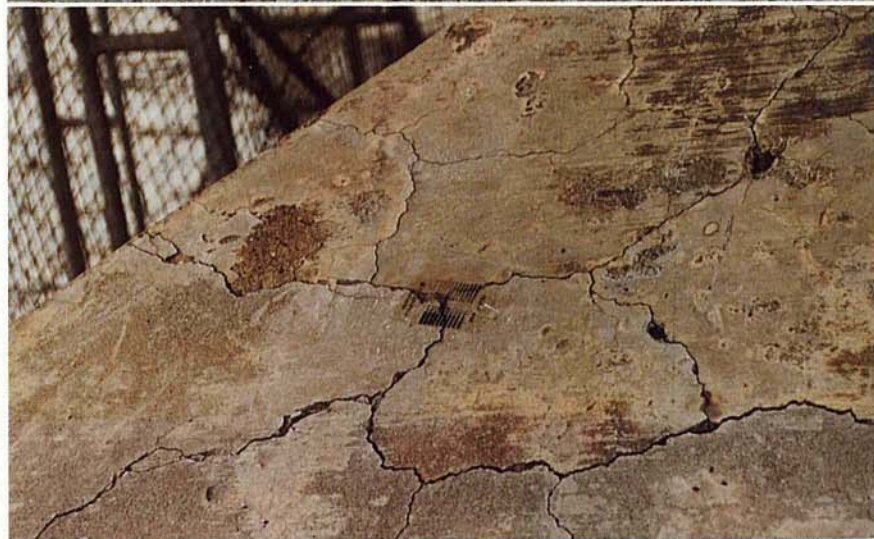
写真一7. 鉄筋の少ない  
部材の表面に発生した典  
型的な亀甲状のひびわれ

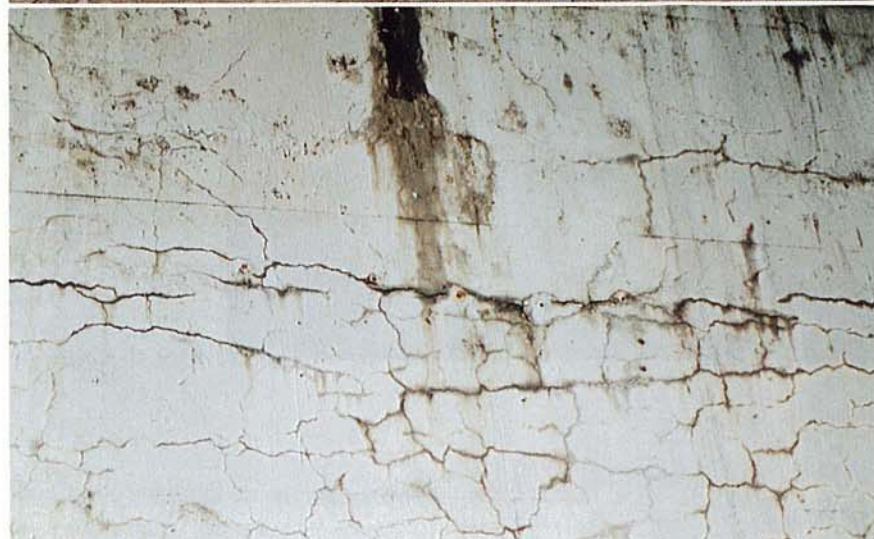
写真一9. 鉄筋の比較的  
少ない擁壁部に多数発生  
したひびわれ

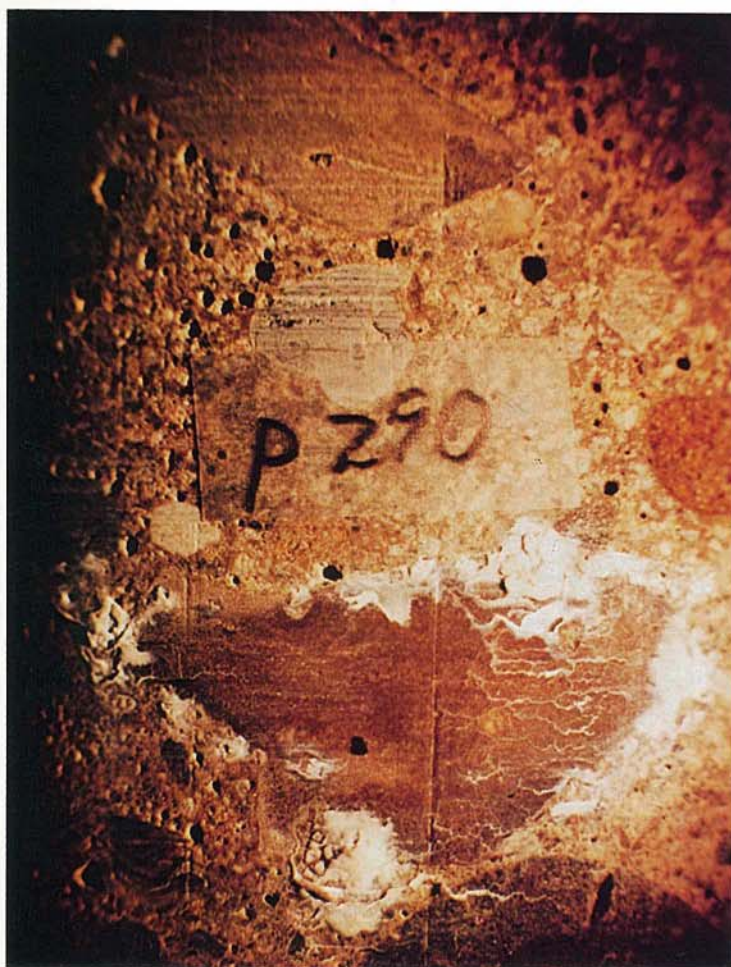
写真-12. (上右)ひびわれが発生した橋脚より採取したコアから浸出したゲル(白色の部分)

写真-13. (下)採取コアの反応性骨材の周辺に見られるゲルの浸出状況(ゼラチン状の物質が炭酸化し白色になっている)
