鋼橋の疲労変状調査

SURVEY OF FATIGUE DAMAGES IN STEEL BRIDGES

鋼構造委員会疲労変状調査小委員会

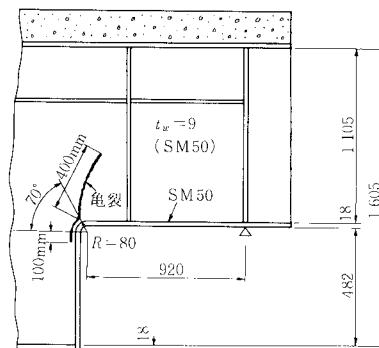
都市内の高速道路高架橋では、支間割りの都合で桁高が異なる桁を用いる場合、支点近傍で桁端を切欠いた構造とすることがある。この方法には、a) 桁を直角に切欠いてフランジを割り込ませて応力の流れをスムーズにする方法、b) 切欠き部に円弧状のコーナー部を設ける、などがある。このうち、b) のコーナー部のフランジと腹板の溶接部に供用開始後15年程度で亀裂が発見された⁵⁾。亀裂は図-2に示すように切欠きコーナー部の溶接を切断し、一部の桁では腹板に進展していた。切欠きコーナー部の曲率半径Rは50 mmから200 mmまであるが、亀裂が発見されたのは、R≤100 mm以下のもののが多かった。

図-2 鋼桁切欠き部の疲労変状

路公団では、腹板のはらみ出しを生じているものもあるので、腹板厚を増すこと、亀裂の生じた腹板は期待せず、新しく設ける添板で力を伝達することなどを目的にして腹板を補強した。亀裂に対しては進展を止めるためにその先端に $9 \text{ mm} \phi$ のストップホールをあけた。阪神高速道路公団では切欠きコーナー部の法線方向応力を減らすことを主眼としてリブ付きの添板を高力ボルトにより摩擦接合した⁵⁾。

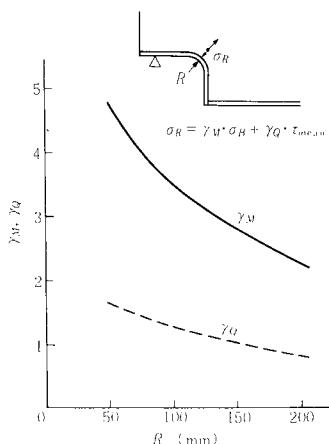
図-3 切欠き部の半径と応力集中係数 γ_M , γ_Q

ここで、 γ_M と γ_Q とは応力集中係数とよばれ、パラメトリックな FEM 解析より、図-3 に示すような切欠きコーナー部の曲率半径 R の関数として与えられた。さらにその結果を用いて、 $R \leq 200 \text{ mm}$ の 181 に及ぶプレートガーダー橋について、切欠きコーナー部の健全度を評価した。すなわち、まず各路線の大型車の荷重分布を対数正規分布と仮定し、荷重履歴の相対差（具体的には神戸西宮線を基準とした）を考慮した路線別の等価繰り返し回数の相対比 n を求めた。

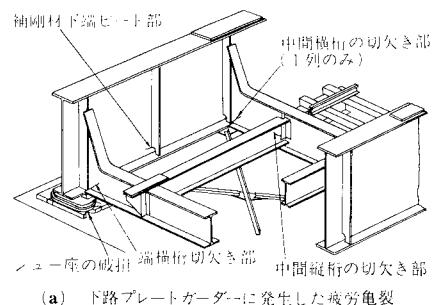
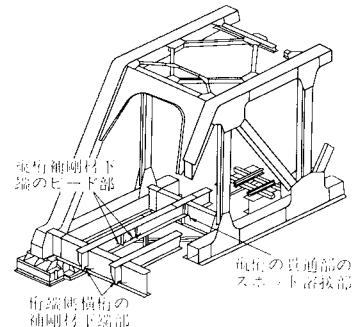
図-4 鉄道橋床組の主な疲労変状発生箇所

変状は下路プレートガーダーの横桁、縦桁および下路トラスの縦桁の腹板端部における切欠き部に図-4 のように発生した亀裂で、写真-1 にその一例を示す。この亀裂は腹板の切欠き部のコーナーやフランジと腹板の隅肉溶接ビードの止端から始まり、腹板内を斜め上方に進展する。変状の絶対数は少ないが、相対的に端横桁や端縦桁において多くみられ、中間部では少い傾向にある。下路プレートガーダーの横桁で発生するものは、特にシュー座の破損したものの端横桁で多く、発見時期は供用開始後 8 年程度である。また、縦桁の亀裂は 10 年目頃から発見されるようになった。

(a) 下路プレートガーダーに発生した疲労亀裂

(b) 下路トラスに発生した疲労亀裂

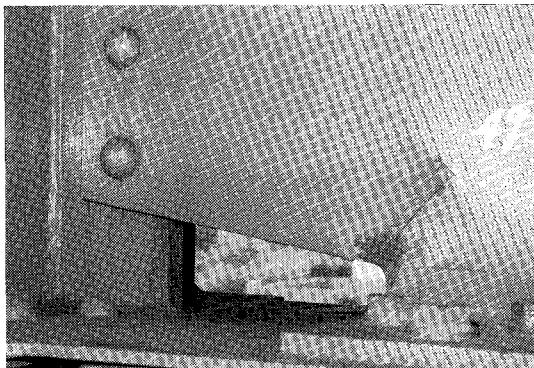
写真-1 切欠き部の亀裂

かった。この変形は写真-1のように桁端に切欠きがあることによって横桁の下フランジが桁端部で腹板と結合されていないためで、このことによる応力はフランジとの接合開始部の応力集中に助長されて大きい引張応力となっている。この傾向は切欠きが長いほど大きくなる。

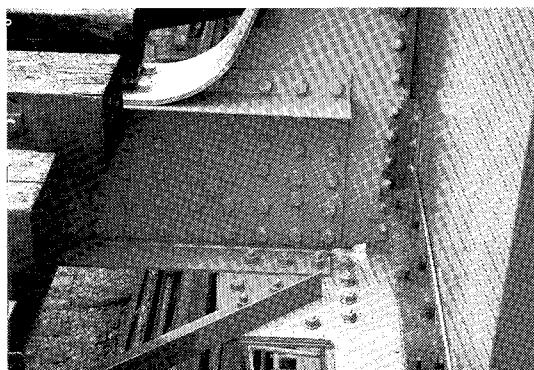
写真-2 横桁の補修例

以上に述べた場合において亀裂が発生したものとの対策としては、亀裂部分をはり取りて再溶接した後、当板をつけることによって腹板のせん断変形を減らすとともに断面増加によって応力を低減させた(写真-2参照)。この方法は作業性がよく簡単なりに効果が大きい方法と考えられる。

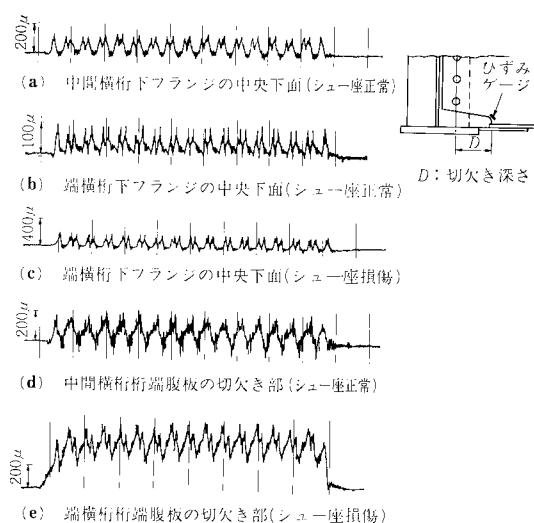
図-5 横桁の実測動ひずみ波形

沈下した場合、これにより発生する応力が加算される。図-5にその部分の応力の実測波形を示す。(a)は中間横桁の下フランジ下面のスパン中央部、(b)は端横桁下フランジ下面のひずみでいずれもシュー座が正常なもの、(c)は(b)と同様の箇所でシュー座が沈下したもの、(d)は中間横桁の腹板切欠き部、(e)は端横桁の腹板切欠き部で支承が沈下したものである。このように(d)に比較して(e)の方が大きな応力となって

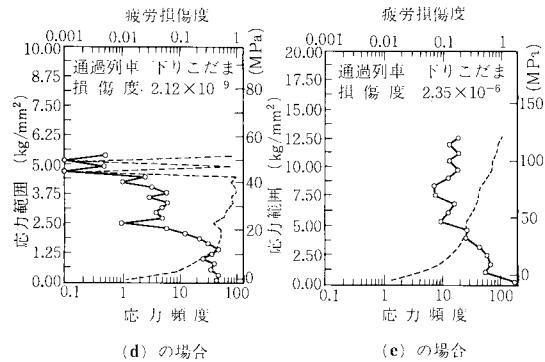
図-6 支点沈下の影響による切欠き部の疲労損傷度比較

いることがわかる。さらに、この影響を疲労的に評価するために疲労損傷度を計算した。ここで疲労損傷度とは新幹線の標準編成の一列車が通過する度に消耗する疲労寿命のことと、鋼鉄道橋設計標準¹¹⁾の疲労曲線を用いて計算している。図-6に示すように、シュー座の損傷によって切欠き部の疲労損傷が著しくなっている。

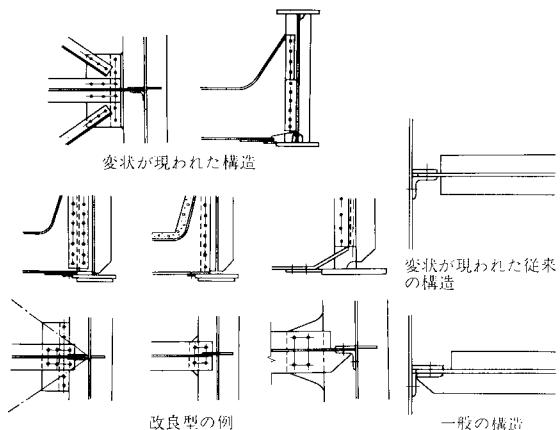
図-7 横桁の端部の構造

図-7および図-8にそれぞれ現在採用している横桁端の切欠き部のディテールおよび改良された横桁の形状

ならびに縦桁下フランジの端部の形状を示す。これにより横桁端部の応力は1/2程度に減らすことができた。縦桁では下フランジの横振れを防止するために、図-8に示すような構造に対して写真-3に示すような対策を行った例がある。

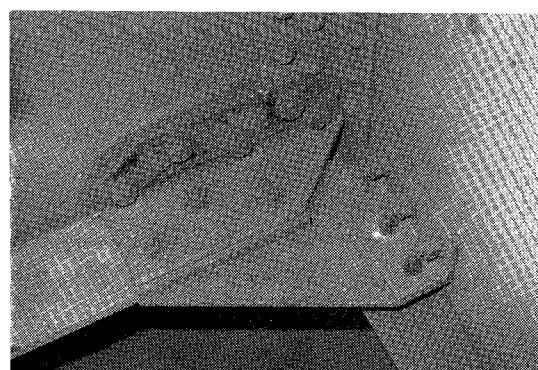
写真-3 縦桁端変状の補修例

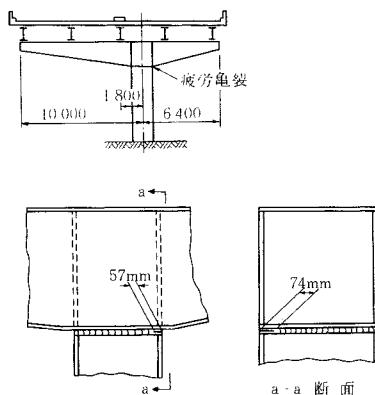
図-9 T形鋼橋脚の疲労亀裂

張り出し部の大きいT形鋼橋脚で、使用開始後12年程度経過して、図-9のように亀裂が発生した⁸⁾。この橋脚はSM 58材の梁部分のブロックを柱上に載せた形式で、両者の接合部はグループ溶接されている。亀裂は張り出しの短い側の梁の下フランジと柱のフランジおよび腹板とのグループ溶接部に発生した。設計計算上この部分に生じる応力変動範囲 σ_r は、亀裂の発生した側では約11 kg/mm²の片振り引張となる。亀裂の発生原因としてはこの応力範囲に加えて、SM 58材の厚板(36 mm)の多層溶接であり、この部分が溶接の始終点に近いので、欠陥が入りやすいこと、この部分では柱から梁への応力の流れに対して大きな応力集中が存在していることなどが考えられている。

張り出しの大きなT形鋼橋脚では今回のように引張側の応力の変動幅が大きくなることもあるので、隅角部の応力の流れに注意するとともに、溶接欠陥が入らないような溶接施工方法や組立て順序などに注意する必要がある。なお、現在多く用いられている構造では柱が上部の梁部分を貫通しており、梁の下フランジ部分はこの柱の両側にグループ溶接されている。

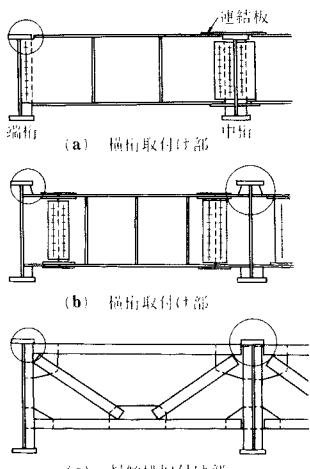
図-10 疲労損傷の生じた接合部

疲労損傷が発見されたのは、図-10に示すような荷重分配横桁あるいは対傾構を主桁に取り付けるための接合部である⁹⁾。図-11にこの接合部に発生した疲労亀裂の概略を、また、写真-4にその例を示す。

図-10の(a)では主桁と横桁の上のフランジ天端が一致しており、内主桁との交差部では、連結板を介して上フランジどうしが連結されている。一方、外桁部では、横桁のフランジは切欠かれ、腹板のみがリベットにより垂直補剛桁に取り付けられている。この型式の接合部で損傷を受けたのは外主桁と横桁の取付け部のみであり、図-11のA型、D型およびE型の亀裂が発生している。

図-10の(b)の場合には、横桁の天端の位置は主桁フランジより150 mmほど下がっており、横桁のフランジと腹板は主桁の腹板に直結されている。損傷は主桁フランジとの間に介在する台形のプレート部分に集中しており、発生した亀裂は図-11のA型、C型、D型およびE型である。亀裂の発生状況は(a)の場合とよく似

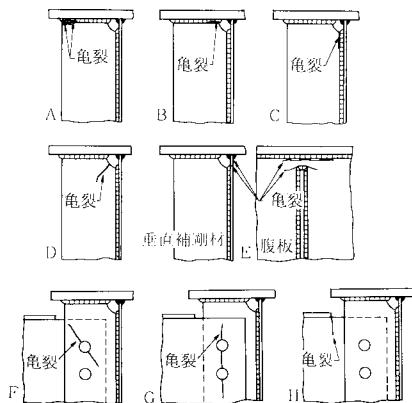
図-11 疲労亀裂の発生様式

図-10の(c)の対傾構には主桁間の荷重分配作用を考えない場合と、考える場合があるが、疲労亀裂は両者ともに発生している。対傾構の剛度は後者の方がはるかに大きいものとなっている。亀裂の発生位置は主桁との取付け部であるが、その箇所は橋梁の主桁本数、その間隔および車線との関係でまちまちであり、外桁部の方が多い場合と、内桁部の方が多い場合との両方がある。また支間中央に近い方に損傷が多い傾向が認められる。図-11に示すすべての様式の疲労亀裂が発生しているが、A型が最も多い。上フランジと垂直補剛材が完全に切断された例やC型亀裂が腹板内に進展し、反対側の表面にまで貫通した例などもある。

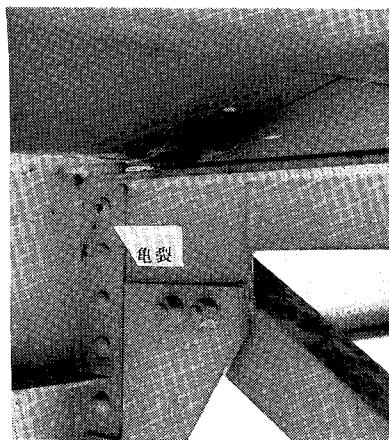
写真-4 F型の亀裂の例

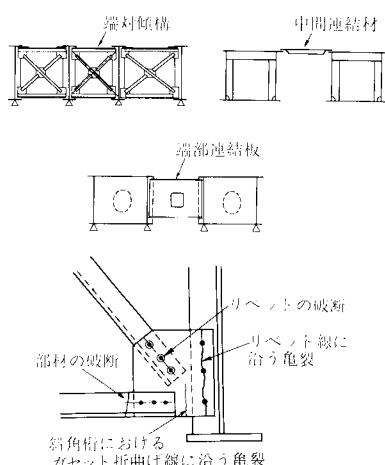
図-12 上下線連結部材の構造と対傾構の疲労変状

鉄道橋でみられる上下線の中間連結材、端連結板および端連結構造の疲労変状の例をそれぞれ図-12および写真-5および6に示す。変状は連結板や連結材の剛度急変箇所やガセットのボルト孔、また斜角桁では連結板やガセットの折曲げ線に亀裂が発生している。その原因是次のように考えられる。すなわち上下線の桁のうち、一方を列車が通過するときに生ずる両桁のたわみの差により、桁中間部では連結材に曲げや引張応力が生じる。この部材はもともとたわみ差が生じることを考慮して、曲げ剛度の低いものとしていたが、補剛リブ端が剛度急変箇所となり、応力集中により疲労が発生したものである。

桁端部の連結板では一方の桁を列車が通過することにより上下線の桁端でたわみ角に差が生じて振りを受け、その腹板の切欠き部に過大な応力が発生した。一方、桁端の連結構造ではシュー座の破損により一つの橋台上の支承の間に不等沈下が生じ、結果として部材に過大な応力が生じて損傷が現われたと考えられる。この場合、連結構の構成部材のうち、弱い箇所が損傷することになる(図-12参照)。

これらに対する主な対策は、上下線連結材では連結部を完全なヒンジにするか、もしくは逆に強固な分配桁方式とすることである。後者の場合、設置箇所の主桁の内部には強固な対傾構やダイアフラムを設けることが必要である。なお、桁端部の連結構造でシュー座の破損が原因となって損傷した場合、その補修に際してはまずシュー座を補修することが必要条件である。

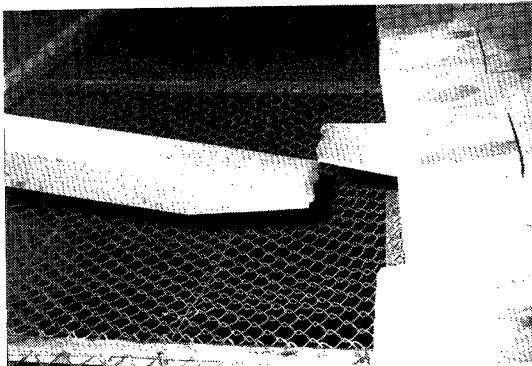
写真-5 中間連結材の破断

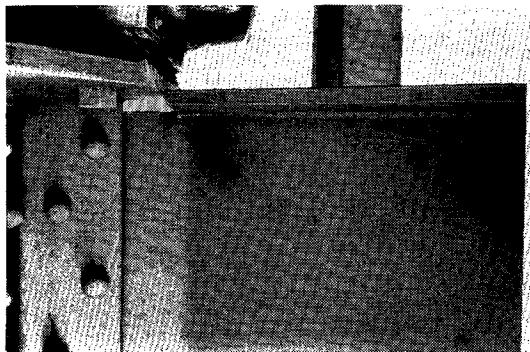
写真-6 連結部材の変状

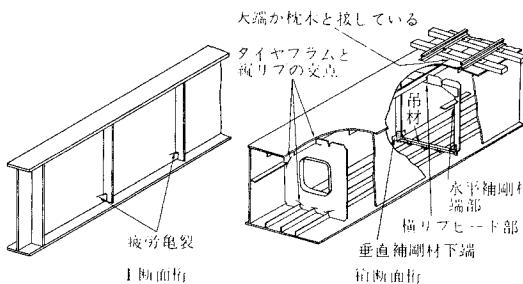
図-13 上路プレートガーダーの疲労変状

断面上路プレートガーダー（以下「箱桁」という）の腹板に垂直補剛材を溶接したもので、下端のスカラップの回し溶接ビード部に沿って腹板に疲労亀裂が生じた¹⁰⁾。図-13に上路プレートガーダーで発生したいくつかの疲労亀裂の状況を模式的に示す。

この種の変状は鉄道橋において10年ほど供用した時点で発見されている。亀裂は補剛材の回し溶接部のビード止端から始まり、ある程度ビードに沿って進み、その後、腹板内をほぼ水平に進行している。しかし縦桁と箱桁ではその性状に多少の差がみられる。すなわち、図-14に示すように縦桁では亀裂付きビード止端から早期に腹板に進むが、箱桁ではこれに比べ、ビード止端に沿ってかなり進行した後、腹板にそれていく。なお、縦桁では対傾構のある位置には変状例がなく、また、箱桁では吊材（図-13参照）のあるものでは亀裂の発生率が低い傾向にある。

主な原因としては補剛材下端の応力は、通常、設計で考慮している活荷重による腹板面内の引張応力のほかに、枕木のたわみに伴う腹板の面外曲げ変形による応力と、さらに下フランジや腹板が列車通過時の衝撃などに伴い、面外に振動することによる応力が加わって発生したと考えられる。

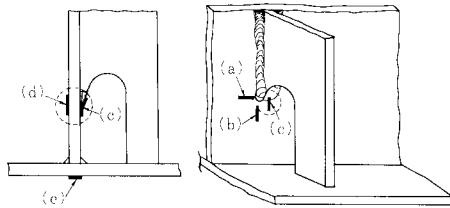
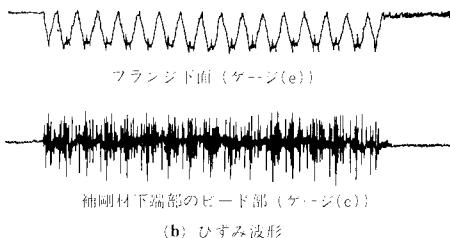
図-15は縦桁の補剛材下端のひずみ波形と同じ縦桁に生ずる下フランジ下面の波形との比較であるが、下フランジの波形は、通常、設計で考えられているとおりであるのに対し、補剛材下端の鉛直方向の応力には振動成分等が含まれており、かなり応力性状を異にしている。この場合、補剛材下端の腹板の鉛直ひずみの振幅値は下フランジの軸方向ひずみと同程度の値に達していることがわかる。この応力性状は橋梁により差異があるが、場合により疲労亀裂を発生させる可能性がある。

(a) 実測におけるゲージ貼付位置

図-15 フランジおよび補剛材下端部の動ひずみ波形

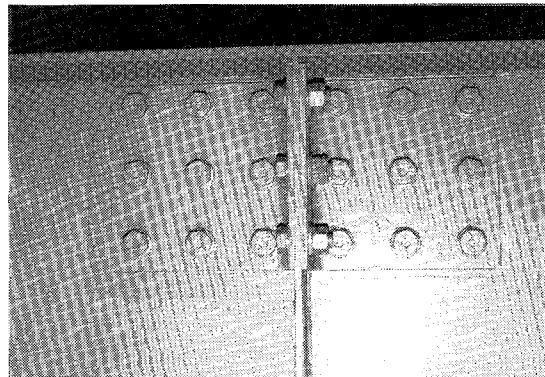
写真-7 垂直補剛材下端部の補修例

亀裂が発生した箇所は、その部分を完全にはつり取り再溶接した後、写真-7に示すように当板を添えることにより補修し、変形を抑えるとともに断面を増している。

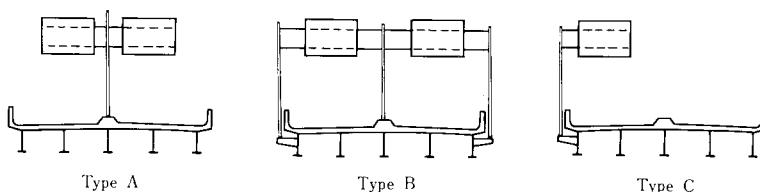
都市内高速道路の高架橋上に設置された道路案内標識柱には図-17に示すような型式のものが比較的多く用いられている。これらの標識柱はいずれも床版あるいは桁などにボルトを介して取り付けられ、基部はリブプレートにより補強されている。ここで紹介する疲労変状はこの柱基部に発生したもので、A型およびB型の標識柱において供用開始後10年以上を経て発見された。亀裂はリブプレートの回し溶接部の上止端に沿って円周方向に進展していた(写真-8)。

図-17 道路標識柱の例

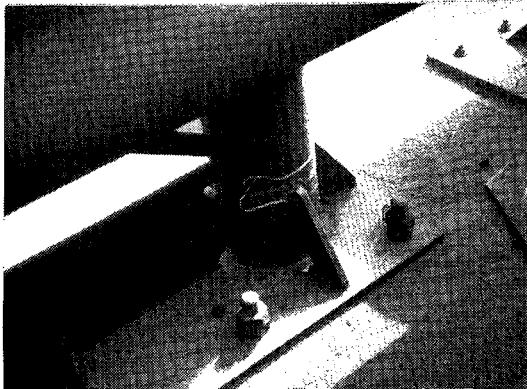
写真-8 道路標識柱の基部に発生した亀裂

これらの高架橋上に設置された標識柱は橋体と剛結に近い状態で接合されているため、自動車荷重による桁の振動が起振力となって、標識柱には面外および面内の振動が同時に発生していると考えられる。このような標識柱について柱基部の応力度を測定すると、標識柱の面内振動による応力度の方が面外振動によるものより大きい場合が多い。亀裂を生じた標識柱についても、面内振動が卓越していたために柱基部において橋軸直角方向の断面付近から亀裂が発生した。

亀裂が発生した標識柱は、変状の度合により、取替えあるいは柱基部のリブプレートによる補強などが行われているが、亀裂の発見が遅れると大事故につながりかねないので、日常の点検においても十分な注意が必要である。また、標識柱を新しく設置する場合には、振動が生じにくい剛な構造を採用するとか、橋梁の振動レベルが低い支点付近に標識柱を設置するなどの配慮が肝要であろう。

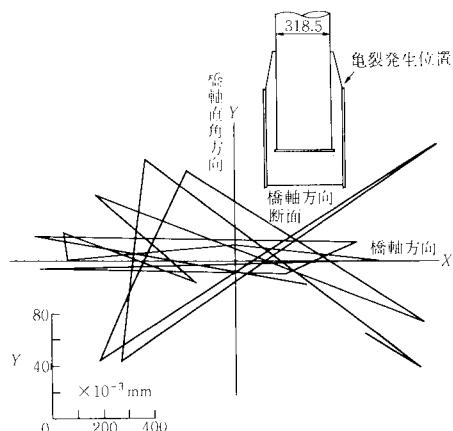
四徳橋¹¹⁾は支間150mのトラスドランガーブリッジで中央の最長の吊材は21.5mである。吊材には鋼管(Φ318.5mm)が用いられており、これが橋軸直角方向の微風によりトラス面内にたわみ振動を生じることが発見された。図-20に示すような振動により吊材を取り付けるためのガセット部に非常に高い応力が生じ、そのため上下格点で30個以上の疲労亀裂が認められた。補修工事では端部の固定度を増加し、ガセット部分の応力集中が小さくなるような構造に改造されている。また空気力を減少する目的でトリップワイヤ(Φ32mm)を吊材に巻きつけているが、これは風の流れを乱すことにより、カルマン渦の発生を抑えようとするものである(写真-9)。

図—20 四徳大橋吊材（鋼管）の振動状況

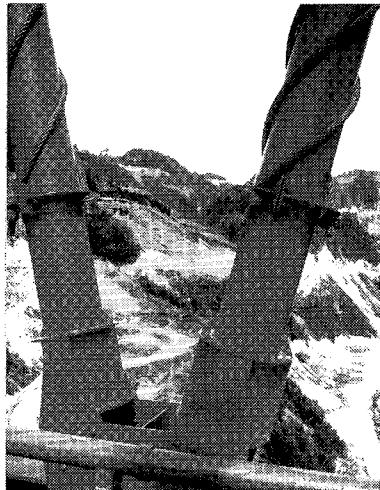
写真—9 吊材（钢管）に巻かれたトリップワイヤ
(四徳大橋)

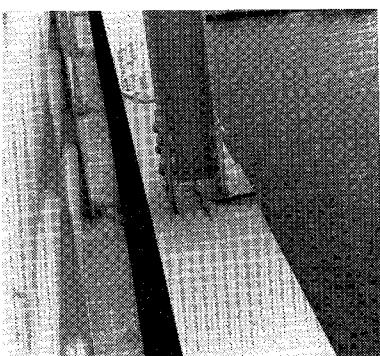
馬下橋は支間66.0m、ライズ11.0mの鉛直吊材を有するランガー橋で、吊材にはH形断面が使用されている。疲労亀裂の発生は4連のうちの1連であるが、目視検査の結果、両外側の2本を除く中央部近くの吊材のはほとんどすべてに疲労損傷が認められている(写真-10)。補修では端部の剛度を高めるとともに、吊材からの力を腹板に伝達しやすいようなディテールにした。

写真—10 吊材取付け部の疲労損傷 (馬下橋)

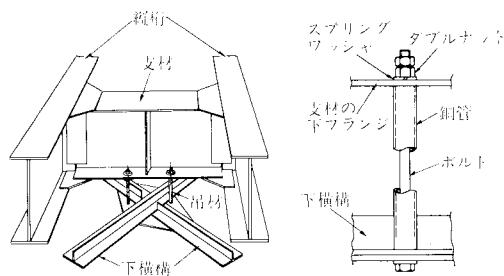
図—21 下横構の吊材の例

することは困難であり、横構に無理な力を導入することにもなるので、むしろ、柔結合構造としてずれ力が発生しないようとする方が合理的である。そこで新しい設計では図-21に示すように、上下方向には変位を拘束するが、水平面内では無理なく変位できる吊構造を採用している。

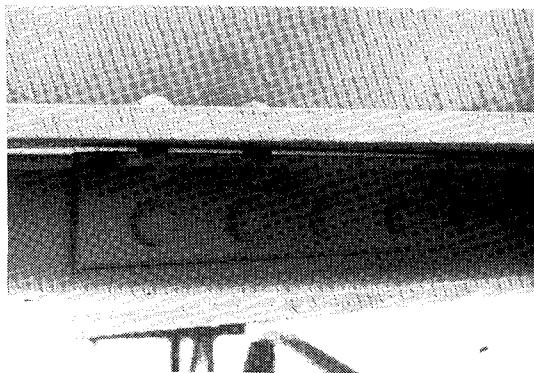
写真—11 リベットのゆるみ

トラス主構の上面、下面および下路ガーダーの主桁下面には横力に抵抗するために横構が組まれている。この部材では座屈長を小さくするため、およびたわみを小さくするために通常、縦桁の下フランジと連結している。しかし列車荷重によって縦桁がたわむとこの連結部にずれ力が作用し、長い間繰り返されるうちに連結部のリベットやボルトがゆるむ例が多い。時には横構部材そのものに亀裂が生じることもある（写真—11 および 12）。

補修として、弛緩したりベットをボルトで締め直すなどしているが、この部分を少々強化してもずれ力に抵抗
