耐久性の優れたコンクリート構造物

——港湾構造物——

STUDIES ON THE DURABILITY OF OLD CONCRETE STRUCTURES AT PORT & HARBOUR

大即信明*・鈴木慎也**

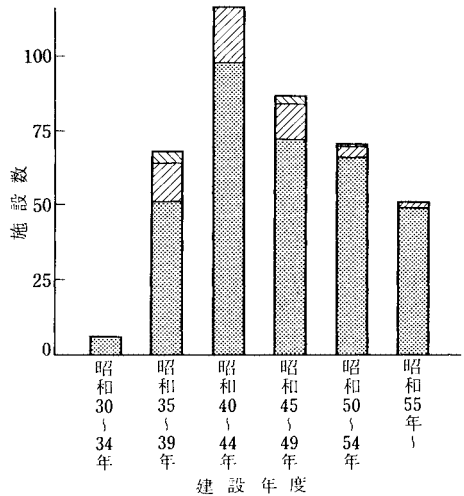
図-3 その他施設の錆汁溶出状況

まず、その他施設については使用されているコンクリートの大部分が矢板やセルの上部工であるが、これらにはひびわれが発生している施設がかなりみられる(図-2)。しかし、その方向は部材直角方向のものが大部分を占め、幅も大きなものは少ない。これらのひびわれの発生原因としては、乾燥収縮、岸壁の不等沈下による外力や漂流物等の衝突といった力学的な要因によるものが大部分を占めていると考えられ、錆汁の溶出状況を見てもほとんど溶出してない施設が多い(図-3)。これらの上部工のコンクリートは岸壁法線方向の曲げに抗し、

矢板等との一体化を図るため鉄筋が入っているが、その量は比較的少なく、また、作用しているモーメントもあまり大きくないため、調査結果のように塩害を受けた施設が少ないものと考えられる。

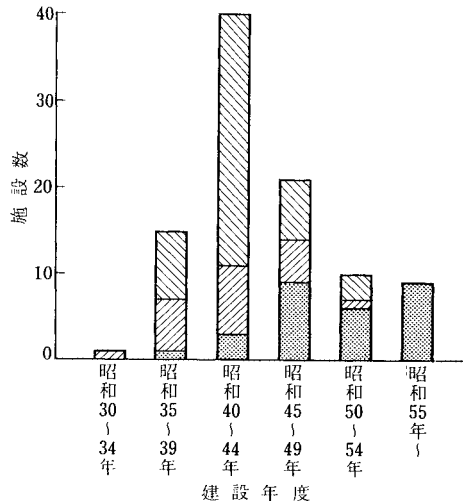
図-4 栈橋のひびわれ発生状況

一方、栈橋式については、ひびわれはその他施設と同様にかなり生じており、ランク3以上の施設が多い(図-4)。ここで注意を要するのは、栈橋式の場合にはコンクリートの表面積がその他施設と比べて桁違いに大きいため、ひびわれの評価をその他施設と変えている点であ

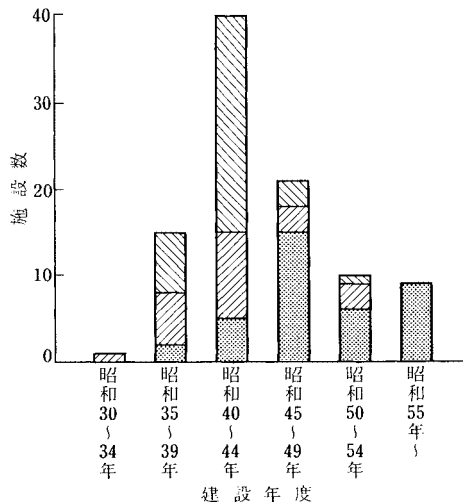
図-5 栈橋の錆汁溶出状況

栈橋では1ブロックに数か所以上のひびわれがある施設をランク3としたが、これでひびわれが多いとは必ずしもいえない。しかしながら、錆汁の溶出状況を見ると、ランク3の施設もかなりみられることから、一部の栈橋式は塩害による劣化が生じていると考えられる。データをさらに部材別にみても、部材ごとに劣化状況は若干違っている。栈橋式の主要なコンクリート部材は桁と床版に大別できる。桁については、平均海面上1

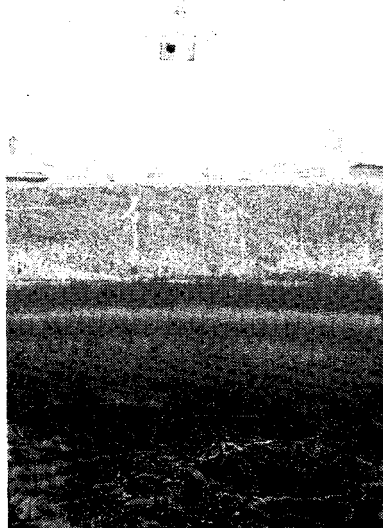
写真—1 横浜港北内水堤 (1986年5月)

横浜港の最古の施設の1つであり、大棧橋、高島棧橋等の静穏度を保ちつづけてきている。この間、台風、関東大震災により被災を受けたが、現在でも写真—1に示すように健全なコンクリート構造物である。

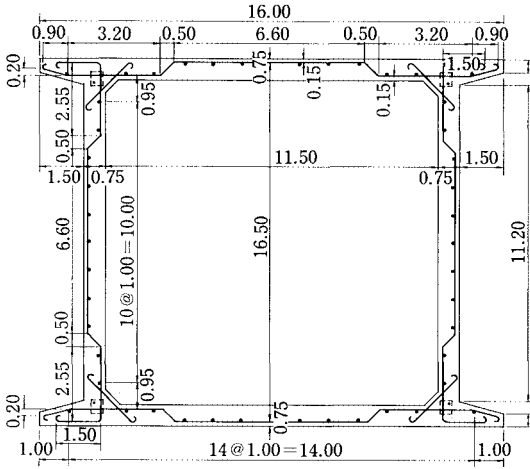
図-10 新港埠頭震災復旧上部無底函鉄筋配筋図(単位:尺)

図-8および図-9に新港埠頭第3岸壁の断面図を示す。ケーソンを用いた断面と無底函を用いた断面とがある。図-10は、無底函の配筋図である。この図より、鉄筋のかぶり厚が約4cmであることもわかる。また、写真-2に当時の無底函製造の有様を示す。

これらの岸壁は現在稼働中であり、表面はうす茶色に変色しているが、錆等の発生は認められず、約60年間問題なく用いられてきた。

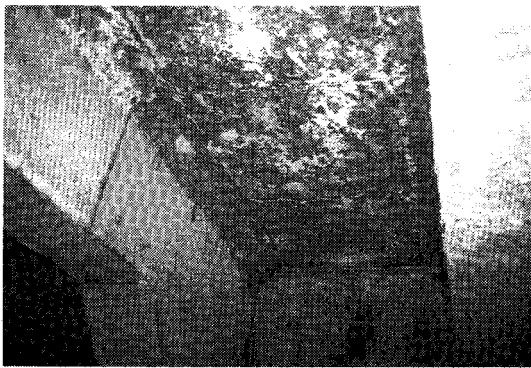
写真一4 高島埠頭2号栈橋上部工 (水面より撮影)

の上部工を水面より写したものを写真一4に示す。一部に若干の劣化は認められたが、栈橋として社会的な役割を十分に果たしたのである。

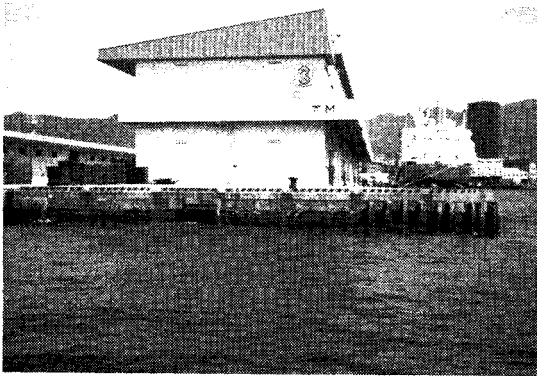
写真-5 神戸第3突堤先端部の現状 (86年5月)

写真-5に,第3突堤の現状を示す。特に劣化の報告はない。

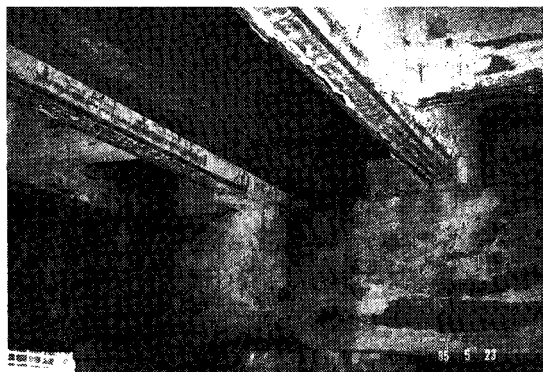
写真一6に、建設後ほぼ70年を経過したチリ国V港の栈橋床版を下方より撮影したものを示す。はり部のかぶりコンクリートがほぼ全長にわたって剥落しているの

写真一6 チリ国V港の栈橋劣化の例 (はり下部の被りコンクリートは剥落しているが壁部は比較的健全)

が認められる。これに対して、壁面は若干錆が滲み出しているのが認められる程度である。

はり部と壁面の劣化程度の差は、はり部が立体的に波しぶきの影響を受けるのに対し、壁面が平面的にしか波しぶきの影響を受けないことにもよると考えた。

なお、この床版コンクリートをコア抜きして圧縮強度を測定した結果は390 kg/cm²であり、十分な圧縮強度を有していた。

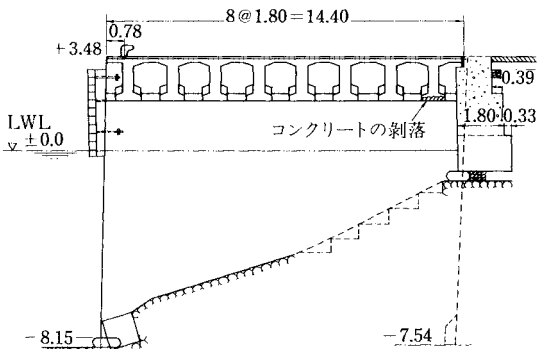
写真一7 Y港S栈橋劣化状況(旧岸壁に近い後方はりのコンクリートが剥落している)

図一15および写真一7に、断面図および水面より撮影した状況を示す。劣化が著しくかぶりコンクリートが剥落しているのは最も旧岸壁に近いはりである。このはりの位置は、波がはね返る位置で、常時波しぶきを受けている状況である。また、他のはりは、一部のものの端部に劣化が認められたが、大部分は健全であった。
