液状化による地盤の永久変位の測定と考察

OBSERVATION OF PERMANENT GROUND DISPLACEMENTS INDUCED BY SOIL LIQUEFACTION

浜田政則*・安田進**・磯山龍二***・恵本克利****

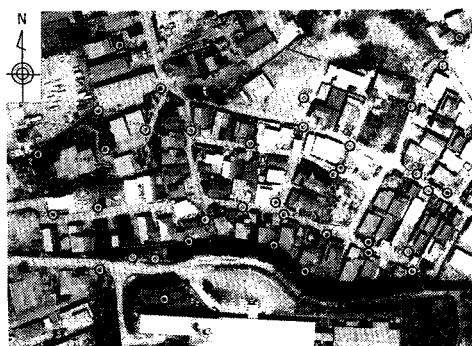
地盤の永久変位を測定する地点を、ここでは比較測定点とよぶことにする。比較測定点は地震前後の写真において共通して確認される点で、なるべく地表面に固定されたものでなければならない。マンホール、地籍境界の標石、電柱の足、さらに側溝などを優先的に選んだが、比較測定点を十分密に発見できない地域では、被害が報告されていない家屋の屋根の角などが二次的に選定された。写真-1に代表的な地域として南部地域の前山北側（図-3、参照）における比較測定点の選定例を示す。

写真-1 能代市における比較測定点の選定例
(南部地域前山北側、◎印が比較測定点)

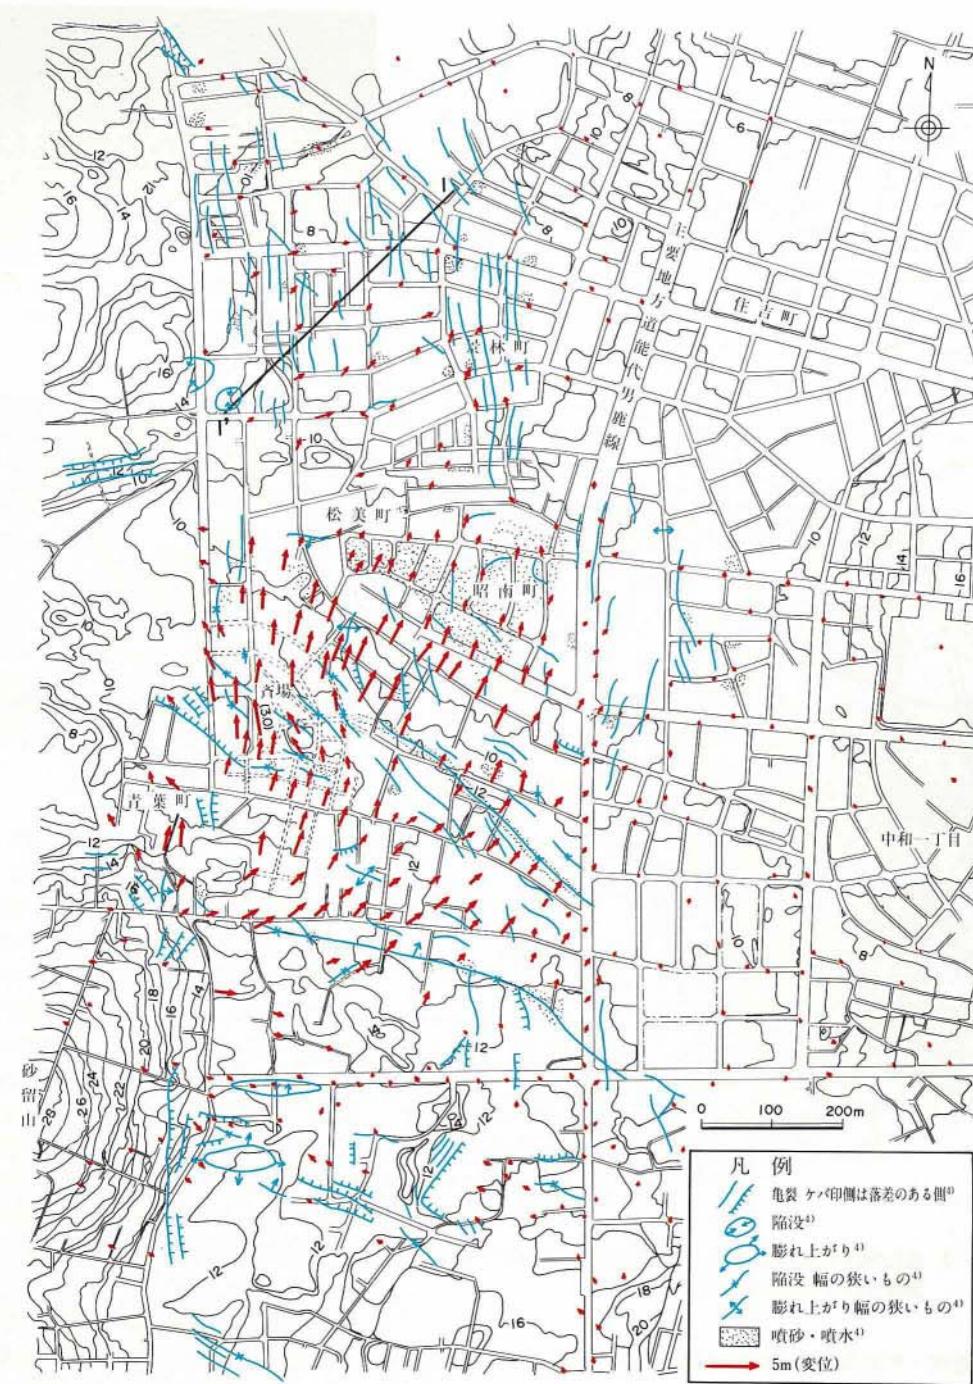
図-2 能代市北部地域の地盤永久変位測定結果および秋田大学調査⁴⁾による地盤変状の分布

すべりが生じていることがわかる。図-2に示した南西側の標高28mの砂留山の中腹から北あるいは北東方向に向かって長さ約1kmにわたってすべりが生じてお

り、青葉町付近では最大3mの水平変位が発生している。この付近は砂丘の端部に位置し東西あるいは北東～南西方向に緩やかな傾斜を有している。これに対して、

主要地方道能代・男鹿線の東側における変位は1m以下と小さい。この地域の大部分は砂丘間の低地でほぼ平坦な地形をなしている。

図-2および図-3には、秋田大学によって調査された亀裂、陥没、膨れ上がり等の地盤変状も示している⁴⁾。図に示した北部地域では、主要地方道能代・男鹿線の西側の青葉町～景林町に至る地域で亀裂、段差が著しいが、この付近では本研究によって測定された永久変位も大きい。この付近の地盤の亀裂・段差の状況を示すものとして、青葉町に近い能代市斎場の地盤変状の状況を写真-2に示す。これに対して能代・男

また、図-2に示した青葉町から昭南町にかけての地域では、地盤の亀裂の方向と永久変位の方向がほぼ直交している。図-3の前山北側斜面では、永久変位の方向が亀裂の方向に対してやや傾いているが、南側、東側の斜面ではおおむね直交していることがわかる。

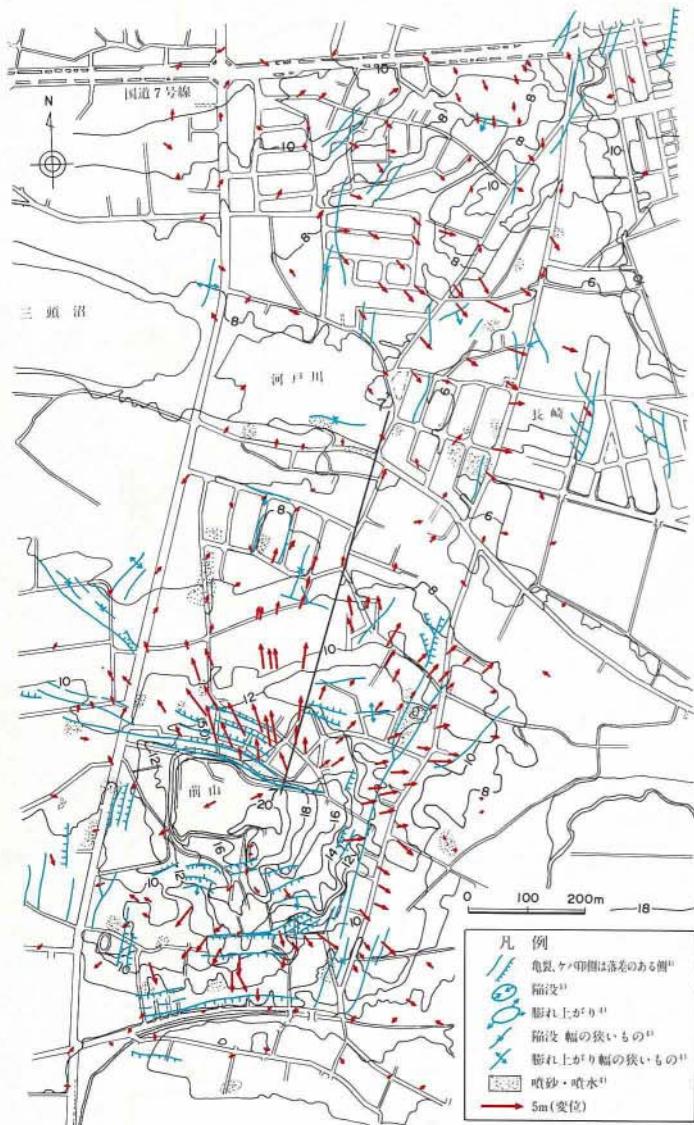
図-3 能代市南部地域の地盤永久変位測定結果および秋田大学調査⁴⁾による地盤変状の分布

図-3の南部地域で特徴的なことは、図中の南側に位置する前山を中心としたすべりである。標高20mの前山の頂上を中心としてほぼ放射状にすべりが生じている。特に北側の斜面では最大5mもの水平変位が発生して

いる。南側斜面のすべりは、頂上より水平距離で約300m続き、斜面下端を東西に走る道路付近で止まっている。東側斜面のすべりも斜面下端を南北に走る道路を越した付近で収束する傾向をみせている。また北側斜面のすべりは、緩やかな斜面に沿って約400m以上も続き、河戸川や長崎の手前付近で止まっている。これに対し、図-3のうち最も北側に位置する国道7号線付近からも南東方向へすべりが発生しており、やはり長崎付近で収束している。これらのすべりの方向は斜面の向きとおおむね一致している。

図-3に示した南部地域では、頂上直下の北側の崖(高さ5~6m)の下付近で亀裂、段差が著しい。ここでは前述したように変位も大きい。この付近の地震直後の状況を写真-3に示す。これは北東の方向から前山を望んだもので、大きな地盤変状のために地盤が波うったようになっている。このため、この周辺の家屋の大部分が居住不能となる大被害をこうむっている。以上述べたように、亀裂や段差等の地盤変状が著しい地域と永久変位の大きい地域はおおむね一致している。

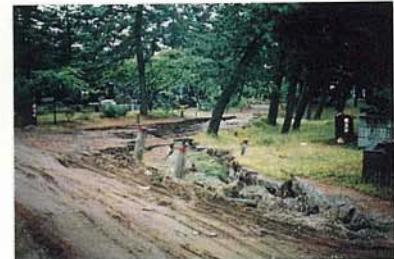
写真-2 能代市斎場（北部地域）における地盤変状の様子（森 芳信氏提供）

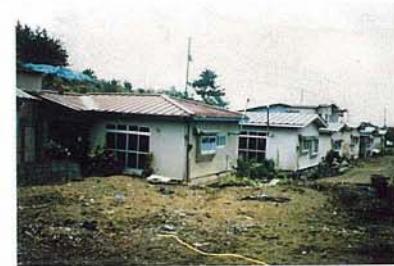
写真-3 前山北側（南部地域）の住宅地における地盤変状の様子（北東から撮影したもの。写真左が前山。森 芳信氏提供）

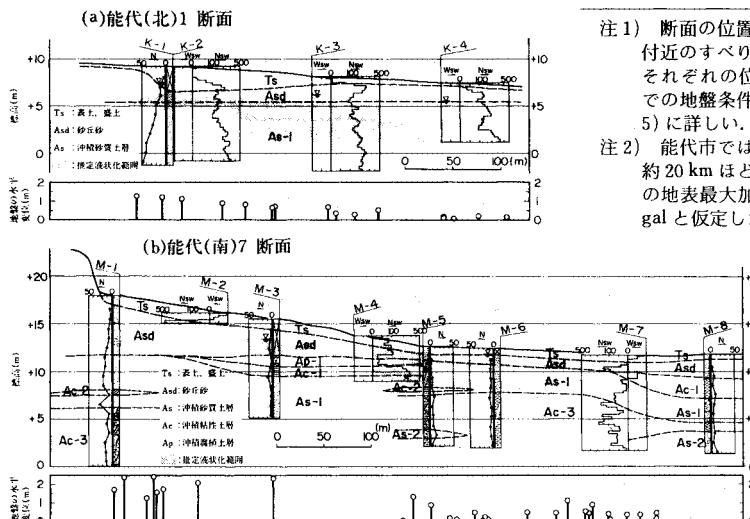
図-4に示した2断面から地表面がなだらかに傾斜していることおよび斜面に沿って厚さ1~5mの液状化層が存在することがわかる。ただし、図-4(b)に示したように、南部の断面では、液状化層の上面が地表面下2~3mの比較的浅い位置に存在するのに対して、図-4(a)の北部では、地下水位が深いため、地表面下3~5mのやや深い所に存在している。

図-4には、断面に沿った地盤の永久変位量も示している。ただし、この変位量は断面方向へ変位ベクトルを投影した値である。2つの断面における変位量は、北部で最大1.3m、南部で最大2.4mと南部の方がやや大きい。両断面の斜面全体の平均勾配は、北部で0.9%、南部で1.3%と若干南部の方が大きく、この場合は主に勾配の差が両断面の変位量の相違となったものと考えられる。また断面に沿った変位量の分布をみると両断面とも斜面上部で大きく、斜面を下るにつれて徐々に減少する傾向にある。斜面の終点近くでは、地表面の傾斜が小さくなつてゆくとともに液状化層も薄くなつており、変位も収束している。

以上述べたように、能代市における地盤の永久変位は、比較的ゆるやかな斜面に沿って帯状に分布する液状化層の存在に起因するものと考えられる。

図-4 能代市の代表的な土層断面と液状化層の分布
(断面の位置は図-2, 3に示す)

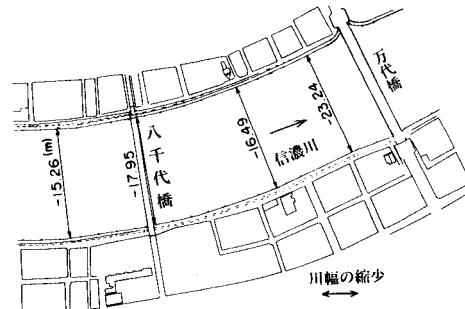
図-7 信濃川川幅の変動に関する補足測量

特に万代橋の上流側の両岸および国鉄越後線信濃川橋梁の上流側左岸では、最大8m以上に達する永久変位が河心に向かって生じている。これらの永久変位が測定された測定点は護岸より十分離れた位置に設けられており、護岸の崩壊等による局部的な変位の影響ではなく、実際に地盤がこれだけ変位したことになる。すなわち、地震によって信濃川の川幅が大幅に減少したことになるが、これを確認するため、地震前後の川幅の変動のみに着目した航空写真測量を行った。地震前の航空写真より測定される川幅から、地震後護岸の復旧が完全に終わっていた昭和50年の航空写真による川幅を差し引き、変動幅を求めた。この一部を図-7に示す。これによると、たとえば八千代橋～万代橋間で16～23mも川幅が縮まっている。これは図-6に示した両岸の変位の和よりも少し大きな値を示しているが、護岸の復旧にあたって崩壊した旧護岸の前面に矢板が打ち込まれており、これを考慮すると両者の結果はほぼ一致しているといえよう。

地盤のすべりをくい止めたと考えられる現象は万代橋や越後線信濃川橋梁でもみられ、復旧にあたっても図-7の万代橋の左岸に示されるように、護岸の法線は橋台のところだけ入りこんだ形状で施工されている。

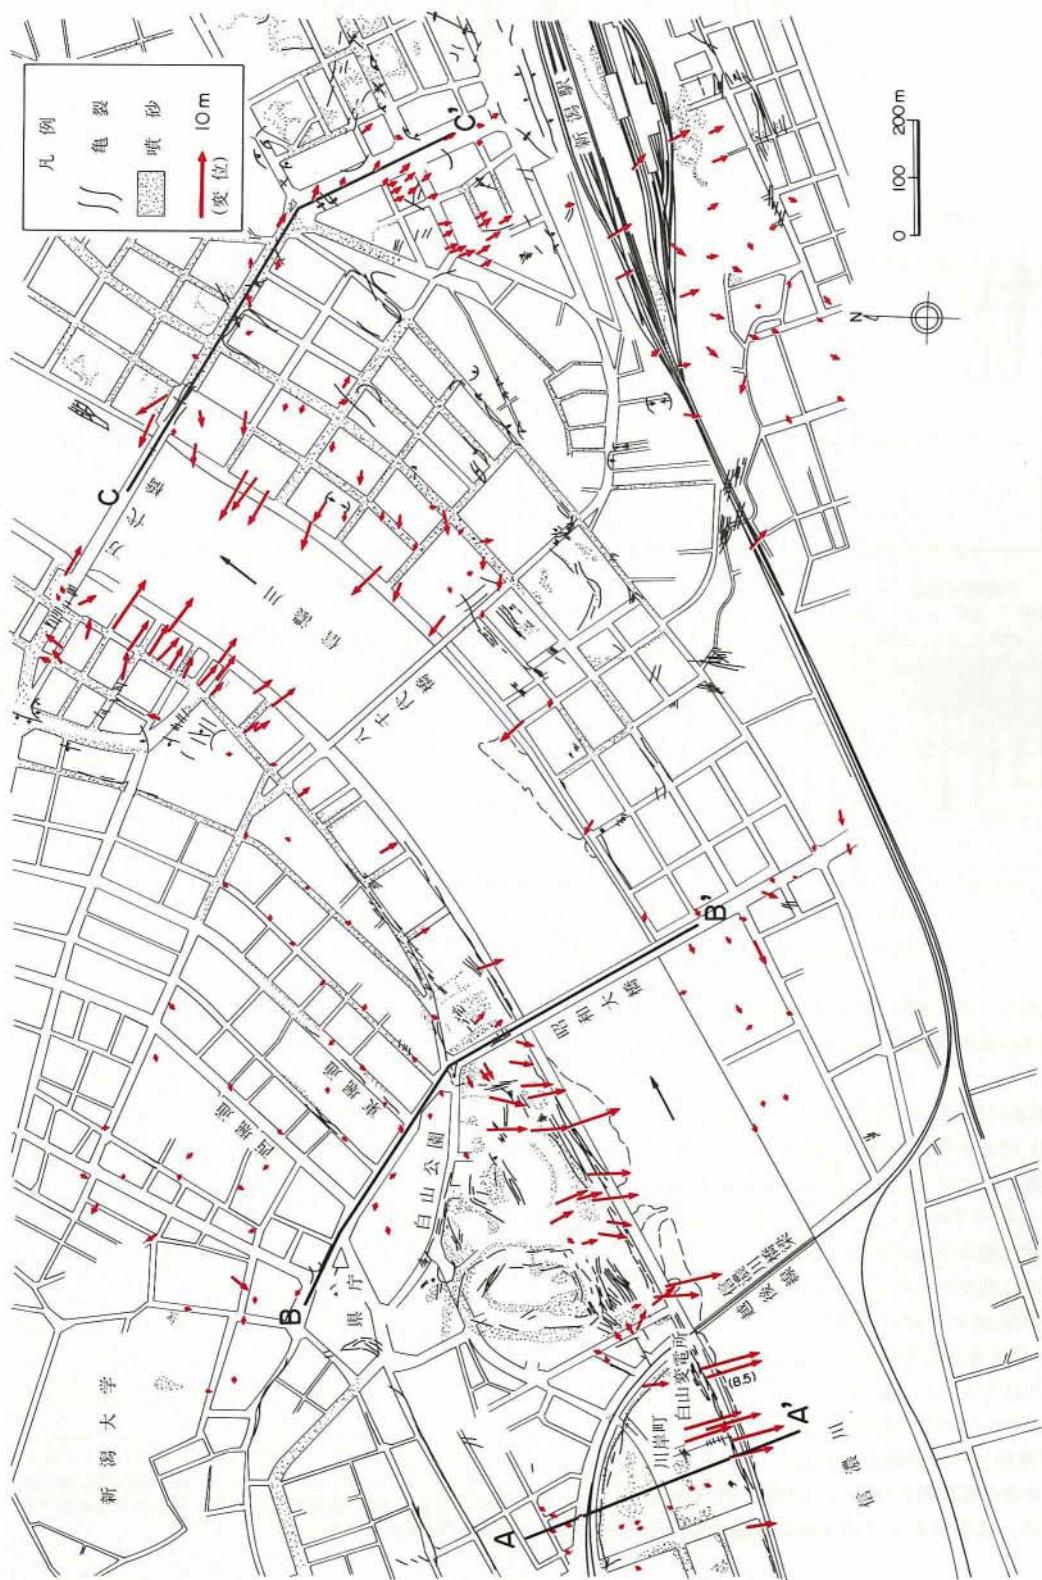
代橋にかけての両岸および新潟駅付近で変位が大きいが、これらの地域では図示したように亀裂、噴砂が広範囲に認められる。

図-6 新潟市の地盤亜々変位測定結果および新潟大学の調査⁷⁾による地盤変状の分布

万代橋に沿ったC-C'断面では、両岸とも川に向かって大きな永久変位を生じている（図-6）。右岸では図-8(c)に示すように液状化層厚が河心に向かって急増し、かつ液状化層下面も傾斜している。しかし、新潟駅に向かって川から約250 m離れるところ、1~2 m程度の変位が川と反対方向に生じている。この区間の地表面は平坦であるが、液状化層の下面が信濃川と反対向きに約1%の勾配で傾斜している。このため逆向きの変位が生じたと考えられる。図-6に示すように、新潟駅の南側でも信濃川と反対方向に永久変位が生じている。1600年代の旧地形図¹²⁾によれば、新潟駅付近は信濃川の旧河道に位置しており、このことが液状化層が傾斜し、永久変位が信濃川と反対方向に生じたことの一因と推定される。

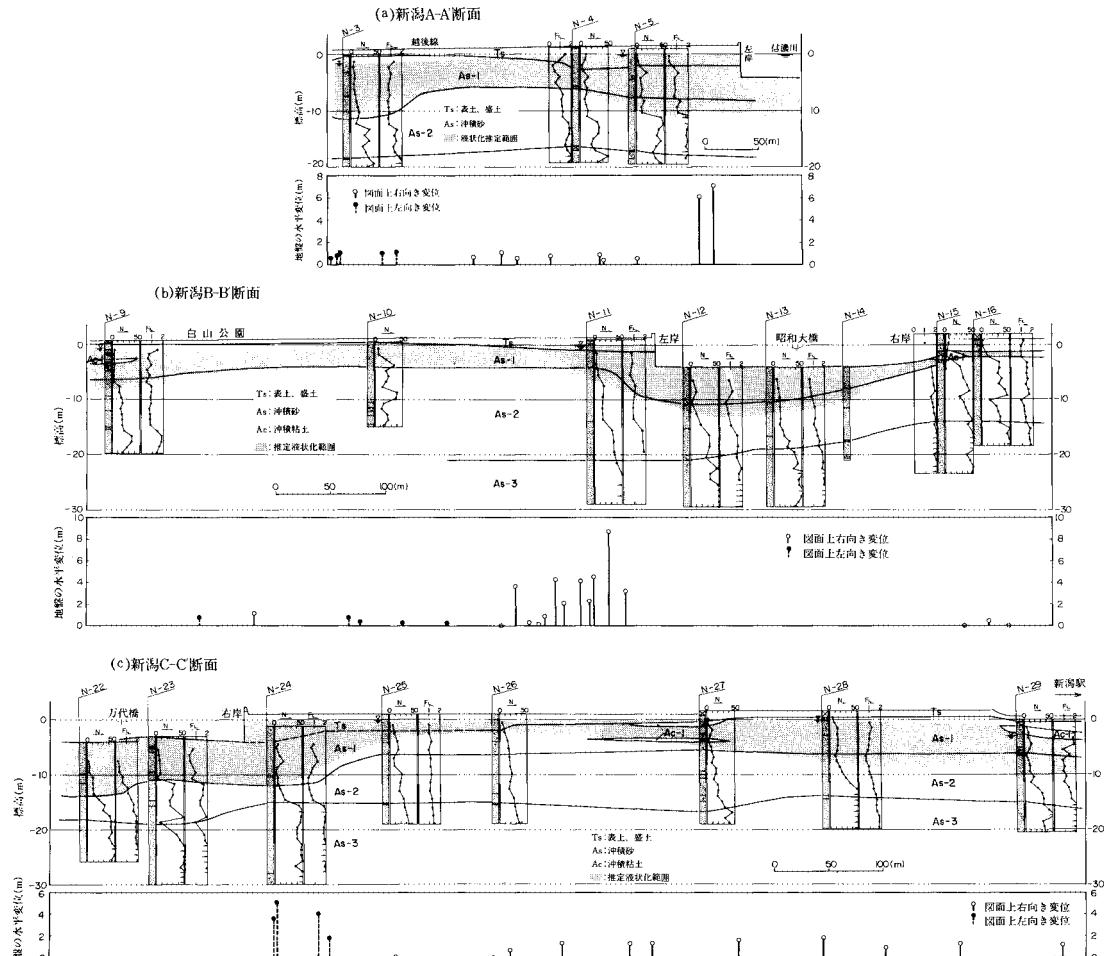
図-8 新潟市の代表的な土層断面と液状化層の分布（断面の位置は図-6に示す）

A-A'断面に沿っては越後線のすぐ南側（図-8 (a)では右側）付近から信濃川の手前まで川に向かって1m程度の変位が生じているが、河岸から約40mの所で急激に大きくなり7m以上に達している。この地域の地表面と液状化層の上面はほぼ平坦であるが、液状化層の下面は河心に向かってゆるやかに傾斜し、河岸付近では液状化層厚が10mを越えている。

同じA-A'断面でも国鉄越後線より北側（図-8 (a)では左側）では変位の向きが信濃川と反対方向を向いている。断面図をみると液状化層の下面がここでは北側に向かって下がる傾向を示しており、このことが反対向きに変位が生じた原因と考えられる。

B-B'断面では白山公園付近の変位は1m程度と小さく方向も一定でないが、左岸の川岸から100mくらいの付近から川岸に向かって変位が急増し、最大8m余りに達している。逆に右岸側では変位量は1m以下と小さい。断面図によれば、白山公園付近では液状化層が

4~5 m程度ではほぼ水平である。これに対し、川岸から100 mくらいの位置から急激に液状化層の厚さが増大し、護岸付近で12~13 mになっている。このように層厚が厚いことや下面が傾いていること、また護岸が存在しすべりやすい地形となっていることが、大きな変位を生じさせた原因と考えられる。逆に右岸側では液状化層はほとんどなく永久変位も小さい。

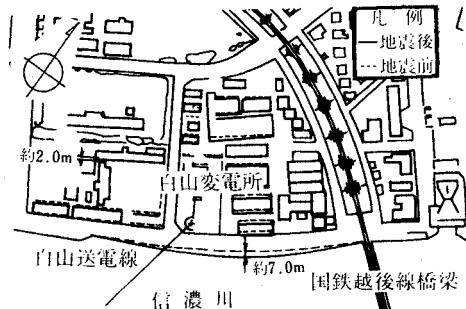
文献1)によると河岸に位置する白山変電所では、図-9に示されるように「変電所をほぼ中心として幅300m、奥行100mにわたる地域が地震時に信濃川に向かって7m程度ずべり移動した」と述べられている。また構内にある送電鉄塔も移動し、信濃川を横断する送電線がゆるみ、修復にあたり約4mの短縮を要したこと

も述べられている。これらの被害と航空写真による測定値はよく一致しているといえよう^{注3)}。

図-9 白山変電所でのすべり発生状況¹⁾

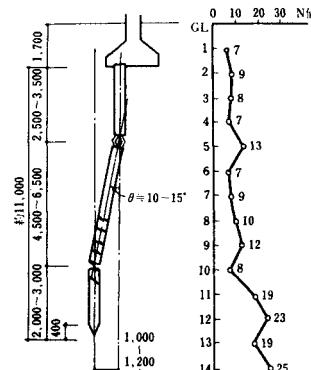
新潟駅の北側の鉄筋3階建てのビルで、地震後約20年経って改築のため基礎杭が引き抜かれたが、12 mの既製RC杭が破壊していることが観察された¹³⁾。図-11に破壊状況を示すが、2か所で破壊し約1~1.2 m水平にずれ、またそのずれの方向はすべての杭で共通し、南南東に向いていた。今回の測定によっても、この付近で

図-11 基礎杭の被害¹³⁾

は1~1.5 mの南々東向きの変位が得られており、両者の結果はよい対応を示している。

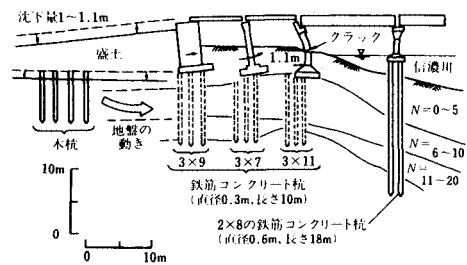
図-12 八千代橋の被害概念図（文献12）を簡略化して描いたもの）

図-12には文献¹⁴⁾に述べられている八千代橋の被害状況を示す。八千代橋では両岸とも図示したように橋台が足もとからすぐわれたような動きをしており、地盤がすべったことを示している。図-6の測定結果でもこの付近は両岸とも数m河心に向かってすべっており、測定結果とよく一致しているといえよう。
