鋼橋の疲労損傷事例のデータベースの構築とその分析

DATA BASE FOR FATIGUE CRACKINGS IN STEEL BRIDGES

Fatigue crackings in 180 steel bridges are summarized and presented as a data base in personal computers. This data base includes the histories of bridge, details of structure, types of cracking, causes of cracking and retrofitting methods. By using the reference function of data base, the service life and occurrence of crack of bridges, typical cracks and their causes in various bridge details, and the fatigue strengths of connections are discussed.

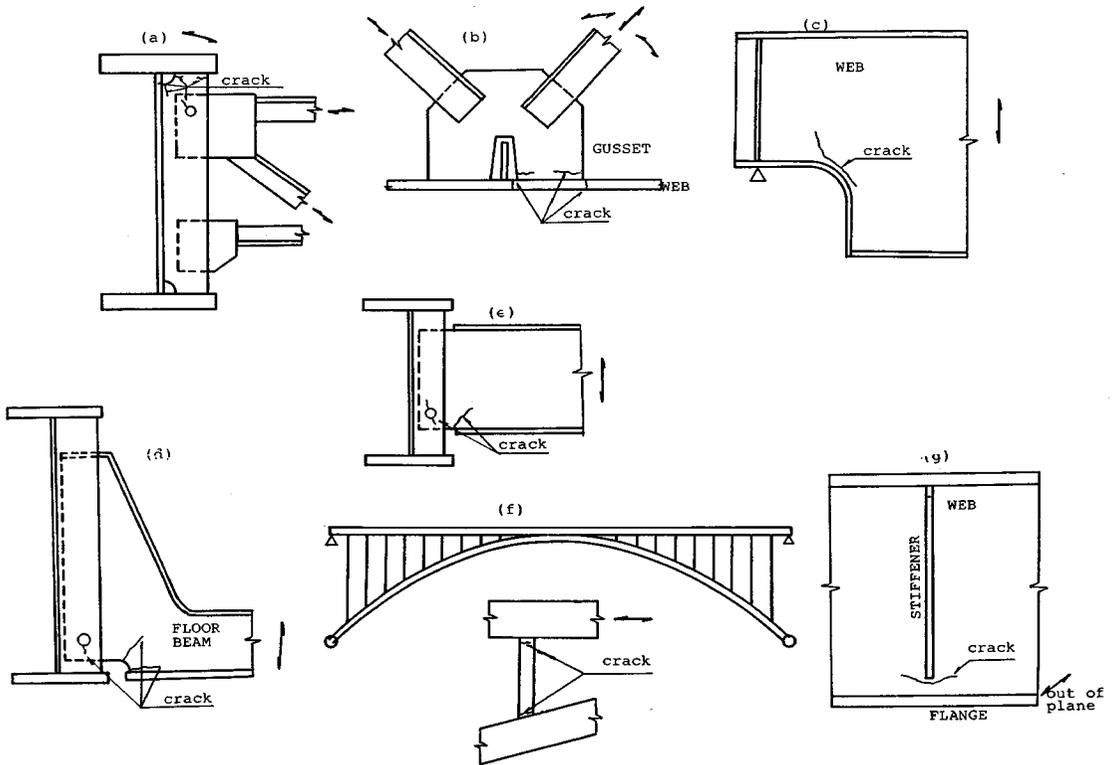
図—4 橋梁型式とその特徴的な疲労損傷

上路プレートガーダーのウェブには主として面外変形を原因とするいくつかの疲労亀裂が発生している（図—4(a)）。対傾構や横桁を取り付けた垂直補剛材の上、下端周辺はウェブ側にも、また垂直補剛材側にも疲労亀裂が発生している。ラテラルガセットを取り付けるための隅肉溶接部も同様であり（図—4(b)）、ウェブ側、ガセット側の両方の止端に疲労損傷が生じやすい。

わが国の上路プレートガーダー橋の主部材で面内力が主な原因となり疲労損傷を生じたものとして、桁端切欠き部をもつ下フランジとウェブの隅肉溶接部の亀裂がある（図—4(c)）。この変状は桁を切欠いたことにより高い応力集中が生じることや、製作上ルートギャップが大きくなりやすいことなど製作精度の確保が難しいディテールであることに起因している。鉄道橋でもこの種の亀裂が数例報告されているがその後ディテールが改良され最近ではみられなくなっている。

橋にのみ発生している。その損傷は横桁を主桁に取り付ける接合部で、横桁のフランジを切り欠いた部分（図—4（d））、および縦桁を横桁に取り付ける接合部で、縦桁の同様なディテール（図—4（e））のみである。鉄道のトラス橋においても同様な横桁と縦桁の接合部の損傷が発生している。

上路アーチ橋では支柱の上下端の接合部周辺に集中している。これは桁が橋軸方向に移動しやすい構造となっており、アーチリブと桁の橋軸方向の相対的な変位差によって生じたものと考えられる（図—4（f））。

表—2において車両通過に伴う振動による疲労損傷はわが国の鉄道橋だけで発生している（図—4（g））。これらの大部分は新幹線等高速運転区間にある橋梁である。しかし、いまだ公表されておらず、ここには含まれていないが、アメリカにおいても、最近都市内鉄道のボックスガーダーでこの種の損傷が発生している。

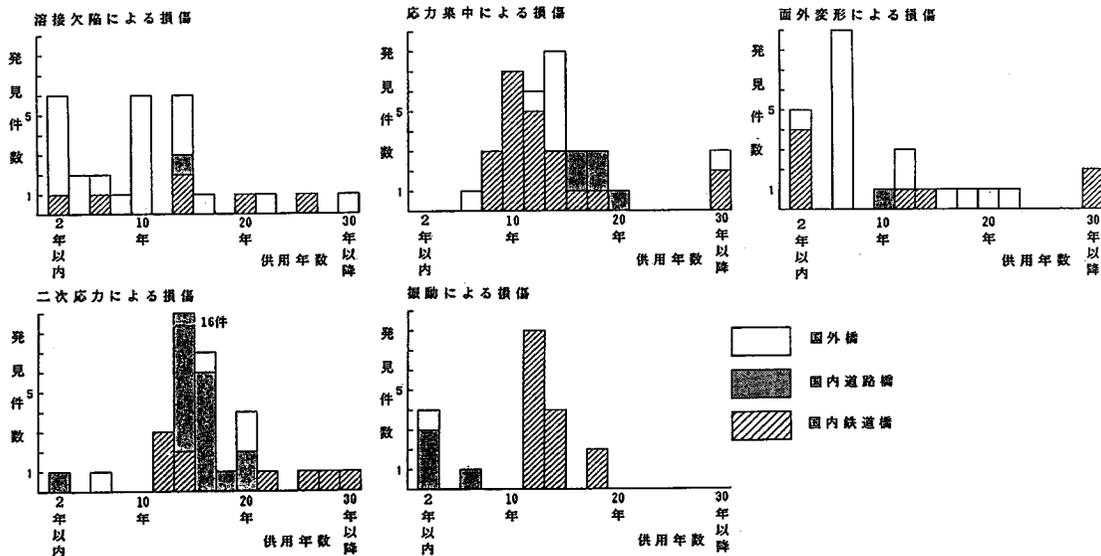
図-5 原因別に見た供用年数と疲労損傷の発見数

図—5に主な原因別に損傷発見件数と供用年数の関係を示した。溶接欠陥を原因とする疲労損傷は供用開始後比較的早い時期に発生している。また国内では溶接欠陥が原因の疲労損傷は少ない。桁端切欠き部やフランジを切り欠いた横桁あるいは縦桁の疲労損傷は10年～15年に集中している。発生数の最も多い面外曲げおよび二次応力による疲労損傷は、供用年数が長くなるに従って増加傾向にあることを示している。

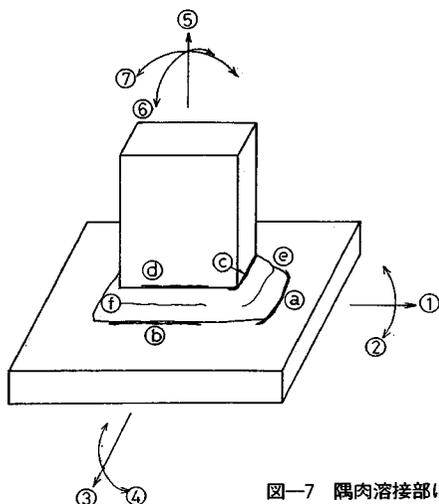
図-7 隅肉溶接部における外力の種類と亀裂の発生様式

図-7は隅肉溶接部に発生した疲労損傷を継手部に作用する外力の種類と疲労亀裂の発生位置について分類した結果である。従来、隅肉溶接部でいわゆるリブ十字継手として疲労を照査しているのは③の面内力でbの上端部亀裂が生じる損傷様式であるが、実橋での損傷は7件と比較的少ない。

最も数が多いのは垂直補剛材のような隅肉溶接で取り付けられた部材からの面内力⑤あるいは面外力⑥⑦による損傷であり、疲労亀裂は隅肉溶接のサイズが十分大きい場合は③④の溶接止端部から隅肉溶接のサイズが不十分な場合は③④に示すようなルートから発生する。プ

レートガーダー橋の対傾構や横桁取付部に発生した疲労亀裂はほとんどこれに分類される。付加板からの⑥のような力によっても、それが溶接されている側の板の剛性が十分でない場合はこの亀裂が発生することもある。このような面内あるいは面外力を受ける荷重伝達型隅肉溶接継手の疲労強度は、今まであまり検討されておらず、データの蓄積も不十分である。

隅肉溶接端部のまわし溶接部に面外力②によって生じる疲労損傷も非常に数が多い。これにはいわゆるウェブギャップや列車走行に伴う下フランジの振動による垂直補剛材下端の損傷が含まれている。この継手部の疲労も今まであまり検討されておらず、特に面外曲げの疲労の研究は非常に少ない。
