港湾鋼構造物の腐食の実態について

CORROSION OF STEEL STRUCTURES IN MARINE ENVIRONMENTS BASED ON FIELD INVESTIGATIONS

横井聰之*・阿部正美**

Keywords : corrosion, corrosion rate, steel pipe pile, steel sheet pile

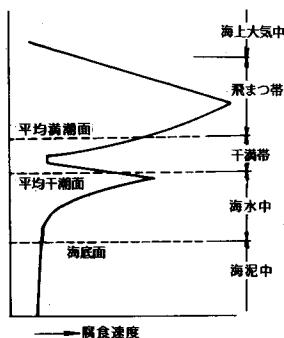
図-1 海中鋼杭の腐食傾向¹⁾

図-1¹⁾は海洋環境における鋼材の腐食傾向を表わすものとして、「港湾の施設の技術上の基準・同解説」をはじめとしてよく引用されているものである。港湾鋼構造物にとって最も問題となるのは、図-1において最も腐食速度が大きい飛沫つ帶よりも、平均干潮面直下の腐食である。港湾鋼構造物においては飛沫つ帶まで鋼材が露出していることは少ないので、この部分の腐食はあまり問題にならない。それに対し、平均干潮面直下の腐食

図-1 のような平均干潮面直下の腐食は、干満帯特に平均水面付近をカソード（陰極）、平均干潮面直下をアノード（陽極）とするマクロ腐食電池の形成により生じる。すなわち、干満帯と海中部の異なる環境の間でマクロ腐食が生じる。この形態の腐食を港湾関係では従来から集中腐食とよんでいる。

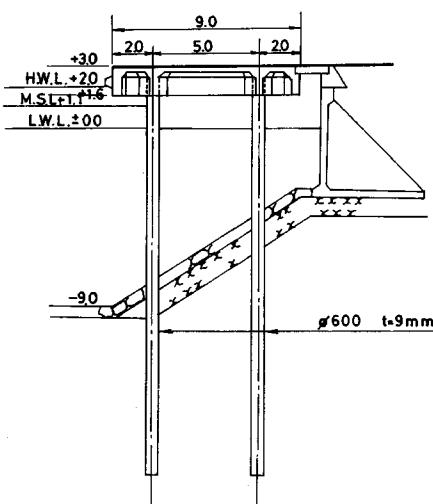
図-2 桟橋構造断面図

港湾構造物の腐食の被害はほとんどすべてが集中腐食によるものである。その一例を次に示す。図-2 に調査対象の桟橋の断面図、図-3 に鋼管杭の肉厚測定結果を示す。図-3 にみるように典型的な集中腐食を起こしており、鋼管杭には孔があいていた。

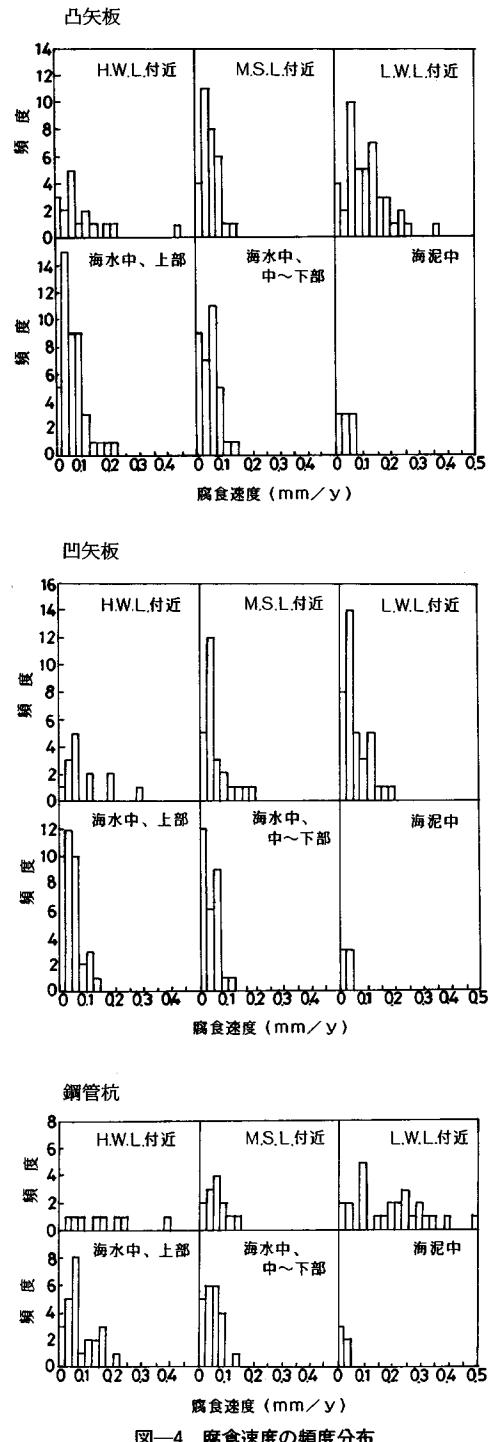
図-4 腐食速度の頻度分布

表-1および表-2にみられるように、L.W.L付近の腐食速度はM.S.L付近および海水中よりも大きく、特に凸矢板と鋼管杭において顕著である。また、

L.W.L付近では分布の幅が広く、標準偏差が大きい。これは集中腐食のデータが含まれているからである。なお、矢板は凸面に集中腐食が生じるのが特徴である。鋼管杭のL.W.L付近の値は表-1の方が表-2よりも大

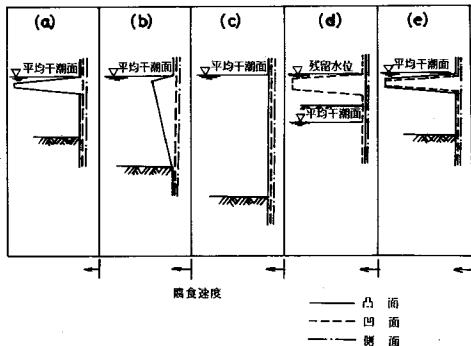
図-5 腐食傾向の分類⁴⁾

善は矢板の腐食速度の分布形は図-5に示す5種類に分類でき、钢管杭についても同図の(a), (b), (c)の実線と同じ3種類に分類できるとした⁴⁾。しかし、その後の調査結果も含めて整理すると、図-5の(d)および(e)はほとんどなかった。そこで、図-6に示すように、図-5の(a), (b), (c)と同様な3種類に分類することにした(図の横軸は図-1と逆向きに表示している)。図-6においては腐食速度の値は各測定深度の平均値を用いる。平均値を用いるのは、通常腐食速度は

平均値で整理されていることと、最大値では局部的な孔食の影響が入るからである。パターン(a)は、平均干潮面直下付近に腐食速度のピークが明瞭に現われ、その値が0.2 mm/y程度より大きい場合である。パターン(b)は、ピークの値が0.1～0.2 mm/y程度で、(a)ほどピークが明瞭に出ない場合である。また、パターン(c)は、干満帯から海中部にわたって腐食速度が0.1 mm/y程度以下でピークがない場合、すなわち表-4に該当する場合である。集中腐食の定量的な定義はないが、パターン(a)は集中腐食に該当し、パターン(b)もややその傾向があるといつてよいと思われる。

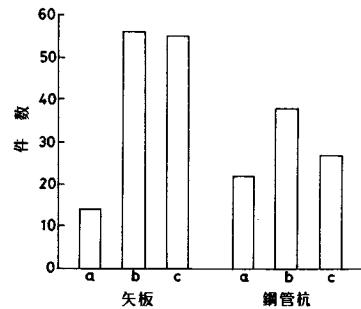
図-7 鋼材別腐食パターンの分布 (全国調査)

全国調査の結果を矢板、鋼管杭別に分けて腐食パターンの度数を示すと、図-7のようになる。また、両者合せて各パターンの割合は次のとおりである。

図-7および図-8とも腐食パターン(a)は、鋼管杭の方が矢板よりもかなりその比率が高く、前述の腐食速度とあわせて、鋼管杭の方が腐食しやすい傾向を示している。

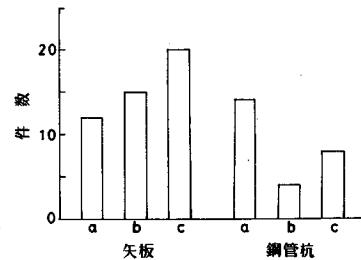
図-8 鋼材別腐食パターンの分布 (港研調査)

港研調査の結果は図-8に示すとおりで、腐食パターン(a)の比率が高いが、港研の調査対象は腐食している構造物が多かったためであると考えられる。全国的な傾向をみるには全国調査結果の方が適当である。

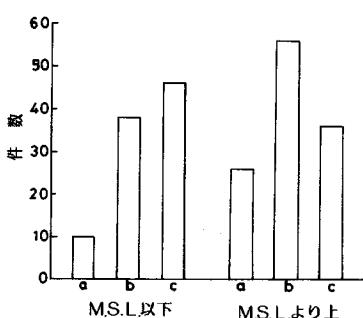
図-9 鋼材露出部上端高さ別腐食パターンの分布

上述のように、鋼材露出部上端が高いと集中腐食が生じやすいといわれている。これはマクロ腐食電池のアノード部に対するカソード部の面積の比が大きいほど、マクロ腐食が生じやすいことによると考えられている。図-9は露出部上端がM.S.L.より高いか低いかによって分けて、それぞれの場合の腐食パターンの件数を示し

たものである。M.S.L.よりも低いとパターン（c）が多く、M.S.L.より高いとパターン（b）が多く（a）の比率も高くなる。これより鋼材露出部上端が高いと集中腐食が生じやすいことが確認された。

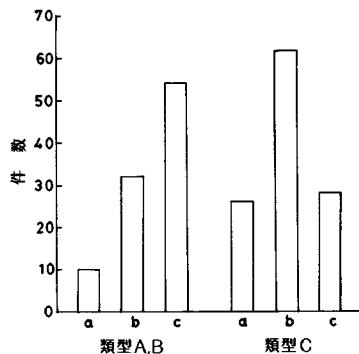
図-10 水質類型別腐食パターンの分布

環境庁告示「生活環境の保全に関する環境基準」では、海域の環境基準として表-6を与えている。そして各海域は類型が指定されている。いまでもなく、指定された類型の基準値はその海域の実際の水質を示したものではない。しかし、その海域の水質を相対的にはある程度表わしているとみても見当はずれではないと思われる。どのように考えて、たとえば類型Cの海域の水質は類型Bの海域よりは悪かったとみることにした。ともかく、類型と腐食パターンの関係をみると図-10のようになった。なお、類型Aは港湾内では少ないので類型

Bと合せて分類した。類型A, Bでは腐食パターン(c)が多い。また、類型Cでは腐食パターン(b)が多く、(a)の割合も高くなっている。これより、概略の検討ではあるが、水質が良いと集中腐食が発生しない割合が高く、水質が悪いと集中腐食の傾向を示すものが多くなるといつてもよさそうである。

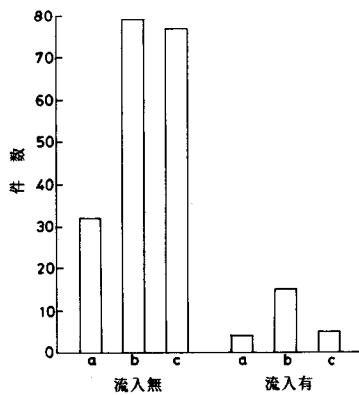
図-11 淡水流入の有無別腐食パターンの分布

構造物前面に河川水など淡水が流入しているところでは集中腐食が生じることがあるといわれている。淡水が流入する場合、淡水が海水より上層となり、淡水に接している鋼材の部分がカソード、海水に接しているところがアノードとなるマクロ腐食電池が形成されるためと考えられている。

図-11に示すように淡水が流入しているところは少ないが、腐食パターン(b)の割合が高く、(c)が低い。これより、淡水が流入しているところではL.W.L付近が腐食する傾向は認められる。

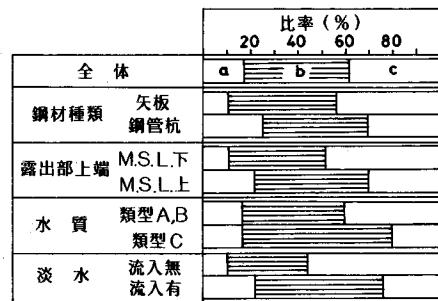
図-12 要因別腐食パターンの比率

上記の要因のうち、腐食パターンと関係がみられた鋼材の種類、鋼材露出部上端高さ、水質、淡水流入の有無の4項目について、腐食パターンの比率をまとめて表わすと図-12のようになる。

図-12の左欄の項目を要因のアイテムとカテゴリーとして、3つの腐食パターンをどの程度判別できるか数量化理論により検討した。その結果、各腐食パターンの得点の分布を示すと図-13のようになる。図において各パターンの得点の分布に差があれば、図-12の4項目よりどのパターンになるか判別できることになる。図-13において、右端はパターン(c)が卓越している。右端は4項目とも図-12の上段、すなわち集中腐食に對して有利な条件の場合に相当し、この場合はパターン(c)の可能性が高いことを示している。しかし、図の左側ではパターン(a)と(b)、中間ではパターン(b)と(c)の区別は明確ではない。したがって、4項目とも有利な条件の場合を除いて、この4項目からではどのパターンになるかの予測は明確にはできない。
