補剛トラス部材溶接継手の疲労亀裂検出に関する実験

STUDY ON FATIGUE CRACK DETECTION IN STIFFENING TRUSS CHORD MEMBERS

飯島武明*・深沢 誠**・三木千寿***・田島二郎****

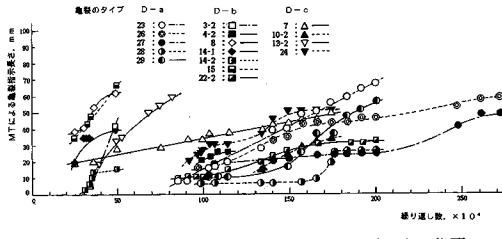
図-5 スカップ回し溶接に発生した亀裂の進展

図-5にはスカラップ回し溶接部に発生した亀裂(Dタイプ)のMTでの進展追跡結果を示す。粗検査の周期は20万回程度としたが、亀裂によってはこの間に大きく進展していることがわかる。すなわち亀裂の検出精

度は亀裂進展速度と検査周期とに関係し、ここで述べる検出精度は1つの目安であり、より低応力でゆっくり進展した亀裂においては当然、検出限界寸法は小さくなる。

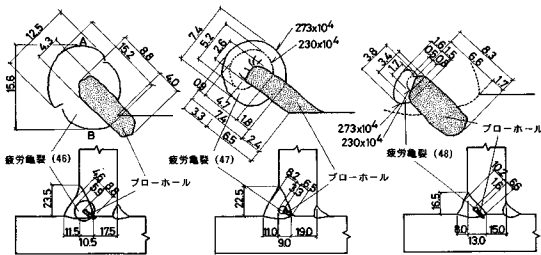
図-6 模擬ブローホールから発生した亀裂の破面スケッチ

繰返し数 174 万回経過後、かど溶接の外側縦ビードの 10 か所 (下フランジ側 6 か所, 上フランジ側 4 か所) に、模擬ブローホールを加工した。ビード表面よりその先端がルート部に位置するようにドリル孔 (2.5~3.5 φ) を明け、表面側については手溶接により埋め戻した。このうち、下フランジ側の 3 か所 (46, 47, 48) に亀裂が発生した。図-6 に強制破壊後の亀裂破面およびスケッチを示す。46 の亀裂は 12.5 W × 15.2 H, 47 は 7.4 W × 7.4 H, 48 はブローホールの頂部に発生している

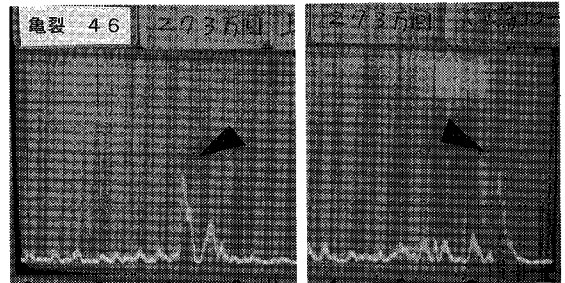
写真-1 亀裂 46 の端部エコー

亀裂 46 について、自動 UT で検出後、引き続いて手動 UT・端部エコー法により精密探傷を行った。写真-1 に上下端のピークエコーの CRT 波形を示すが、これにより亀裂の W 寸法は 15.3 mm と推定できた。端部エコーの場合、スケッチ図で示したように A 点および B 点の位置を検出することになるが、この長さは 15.6 mm であり、0.3 mm という非常に良い精度で推定可能であった。

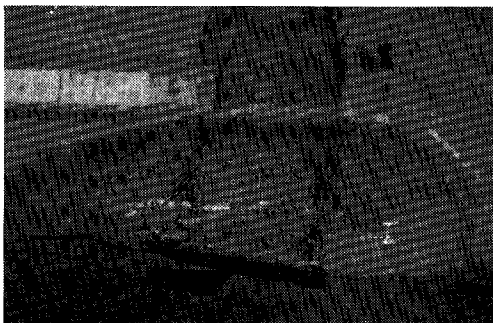
写真—2 縦ビード遷移部に発生した亀裂(亀裂18)

縦ビードが部分溶込み溶接から隅肉溶接に遷移する部分の2か所に亀裂が発生した(18, 30)。写真—2に亀裂18のMTの指示模様を(82万回)、図—8に亀裂破面スケッチを示す。亀裂はルートフェース端部を起点として発生している。この亀裂は表面開口後の66万回にVT(指示長さ7mm)、ECTで検出された。75万回での実寸法は14.6mmである。亀裂30も同様であり、表面近傍の溶着鋼内部に発生している微小なブローホールを起点として発生し、107万回に表面に貫通した。この時点で、VT(指示長さ23mm)、ECT(同28mm)で亀裂を検出し、MTでの指示長さは25.5mmであった。

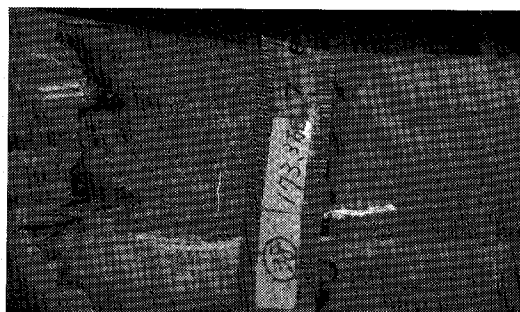
写真—3 縦ビード表面の亀裂(亀裂38)

ウェブが立ち上がるフィレット部近傍の縦ビードにも亀裂が発生した(38)。写真—3に亀裂のMT指示模様

を示すが、発生点はビード表面近傍の微小溶接欠陥である。この亀裂は174万回では表面に開口しており、ECT(指示長さ11mm)、VT(同7mm)により検出された。MTでの指示長さは10mmである。

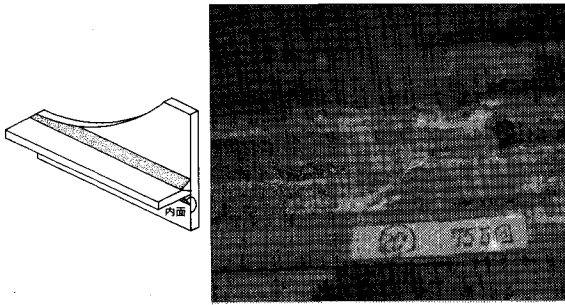
写真—4 内面隅肉溶接に発生した亀裂 (亀裂 20)

亀裂20, 41は隅肉溶接の棒継ぎ部のグラインダー傷から発生している。20はウェブ側、41はフランジ側止端部近傍が発生点である。写真—4に、亀裂20について内面から行ったMTでの指示模様を示す。MTで亀裂発生確認後、箱外面からのUTでコーナーエコーを検出した。また、82万回には、端部エコーにより亀裂深さが3.3mmと推定できた。

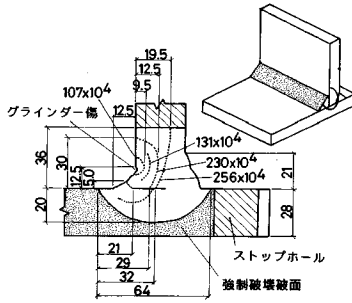
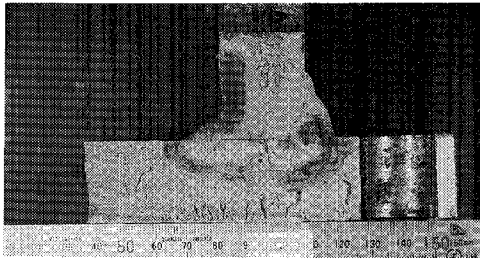
写真—5 内面隅肉溶接に発生した亀裂の破面 (亀裂 41)

亀裂41の破面を写真—5に示す。亀裂41はかなり大きくなった後の箱外面からの手動 UT で検出した。この亀裂は下フランジからの探傷では不溶着部が、ウェブからの探傷では縦ビードが邪魔をし、フランジ側まで進展しないと検出が不可能である。

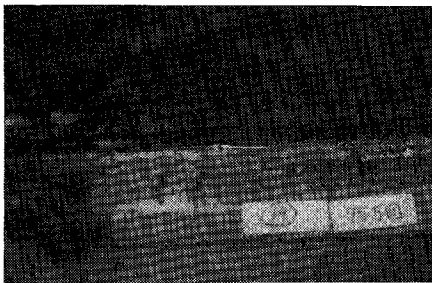
写真—6 内面隅肉溶接止端部に沿って発生した亀裂 (亀裂 19)

亀裂19は止端部に沿って発生した亀裂である。写真—6にMT指示模様を示すが、試験終了の273万回まで寸法の変化はほとんどなかった(実亀裂長さ10.5mm)。供試体の外面から行ったUTでは、亀裂コーナーからのエコーをつかまえることができたが、端部エコーの検出は不可能であった。深さが1.5mmと浅い亀裂で

あり、既報の亀裂検出性能結果を考えると、端部エコーの検出は困難である。

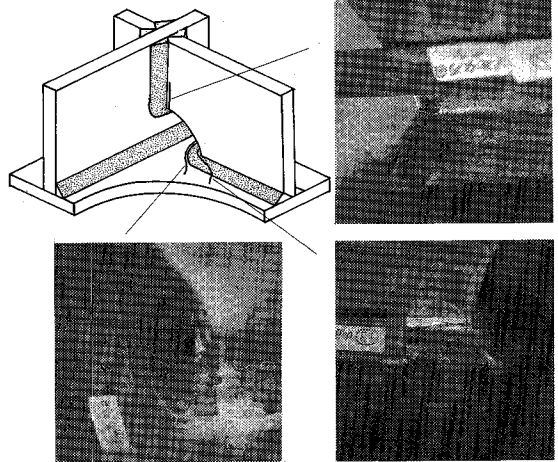
写真—7 スクラップ回し溶接部に発生した亀裂

- 上止端に沿って進展した亀裂 (D-a, 14 か所)
- 下止端から主材方向へ進展した亀裂 (D-b, 7 か所)
- ルートから溶着鋼内部へ進展した亀裂 (D-c, 4 か所)

写真—7 に代表的な亀裂の MT 指示模様を示す。いずれの亀裂も塗膜上からの VT, ECT で検出し、その後、塗膜を除去して MT を行っている。ここで、ルート部から発生した亀裂はまずのど断面を貫通し、その後主材板厚方向へ進展しており、表面に開口するまでは検出は不可能であった。

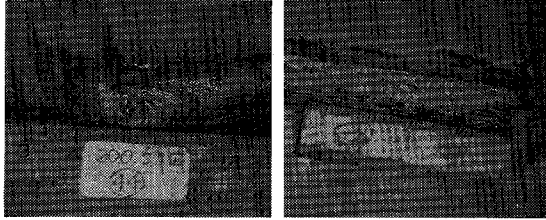
写真—8 台座板隅肉溶接に発生した亀裂 (亀裂 37, 44)

圧縮フランジ面に取り付けた台座板の前面隅肉溶接部に亀裂が発生した (写真—8, 37, 44). 写真—9 に亀裂 37 の破面を示す. 亀裂は台座板コーナー部のルートから発生し, 側面隅肉ビードを回り込むようにしてフランジ板厚方向へ進展している. 隅肉溶接ビード表面に貫通した 168 万回に VT (指示長さ 11 mm), ECT (指示長さ 20 mm) で検出し, 塗膜除去後の MT での指示長さ

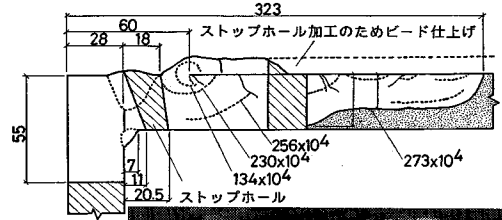
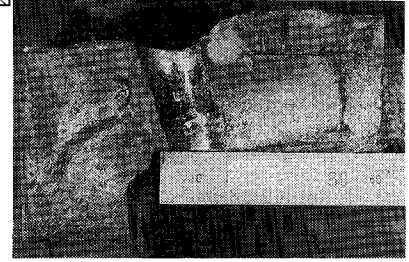
写真—9 亀裂 37 の破面

は 25 mm であった. この亀裂は表面開口以前に手動 UT を行ったが, 内部亀裂の状態での検出は不可能であった. ルート部近傍の反射エコーが高く, 亀裂との区別ができないためである. 亀裂 44 も同じようであり, 表面に開口した 200.5 万回に, 塗膜上からの ECT (指示長さ 18 mm), VT (同 15 mm) で検出し, MT での

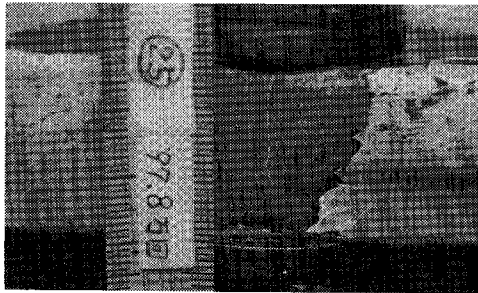
写真—10 ガセットフィレット部に発生した亀裂

フランジに突合せ溶接されたガセットのフィレット部に亀裂が発生した。下フランジ側(25, 31, 32, 33)、および上フランジ側(34, 43)の6か所である。代表的な亀裂の指示模様を写真-10に、また、破面を写真-11に示す。いずれの亀裂も突合せ溶接継手表面近くの微小ブローホールもしくは内部の不溶着部から発生し、その後、表面に開口したものである。表-3はVT、ECTでの検出時期およびその指示長さを示す。VTおよびECTの併用により、亀裂長さが10mmであれば検出が可能である。なお、UTについては、亀裂がこば面近くに発生していることなどから亀裂検出の信頼性は低かった。

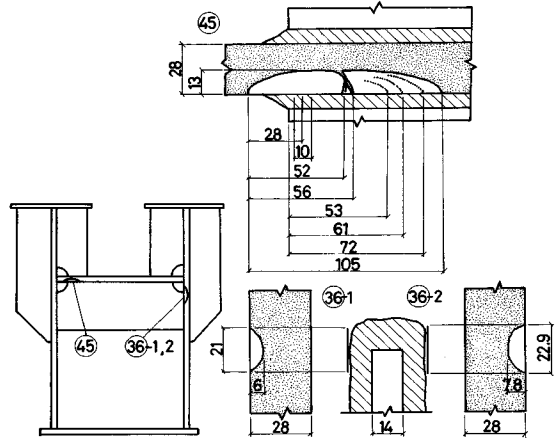
図-9 箱内面の隅肉溶接止端部から発生した亀裂の破面スケッチ

さらに、載荷点台座部の内面リブのスカラップ回し溶接部に、36-1, 36-2, 45の3つの亀裂が発生した。それぞれの亀裂破面スケッチを図-9に示す。亀裂36は箱内面よりMTで検出し、外面からのUTでもコーナーエコーおよびピークエコーが検出できた。亀裂45は箱内面からのVT, ECT, MTで検出し、この時点でMTの指示長さが95mmという非常に大きな亀裂に成長していた。箱外面からのUTでも、指示長さが96mm, 亀裂深さ2.5mmと推定できた。

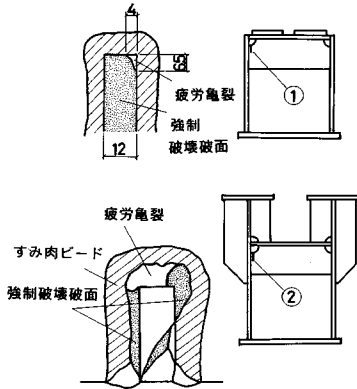
図-10 リブ側の止端、ルートから発生した亀裂

内面リブのスカラップ回し溶接部において、リブ側の止端部に沿った亀裂 (1)、ルート部から発生した亀裂 (2) が発生した。図-10 に亀裂破面スケッチを示すが、いずれも、箱内面からの MT で検出されたが、箱外面からの UT では検出することができなかった。
