# 道路橋におけるコンクリートの凍害とその防止に関する構造細目

藤原忠司\*・帷子國成\*\*・河村廣次\*\*\*

## FROST DAMAGE OF CONCRETE USED IN ROAD BRIDGES AND STRUCTURAL DETAIL FOR PREVENTING ITS DAMAGE

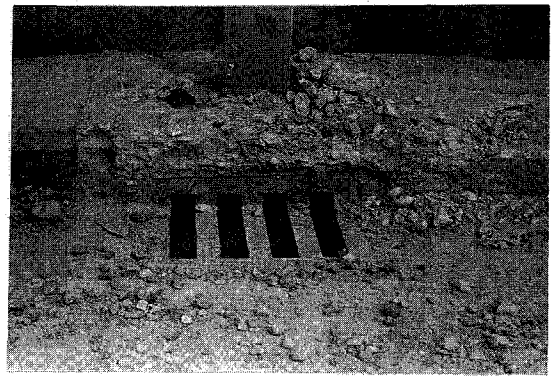
写真-1 排水口付近の被害

橋面上の融雪水は排水口に集まるため、写真-1のように、この付近の地覆コンクリートが湿潤状態となって、凍害を受けやすい。排水機能が円滑でなければ、この箇所における凍害発生の危険性はなおさら高く、たとえばスクリーンの目の開きを大きくし、配水管の径も太くするなどの配慮が必要となる。

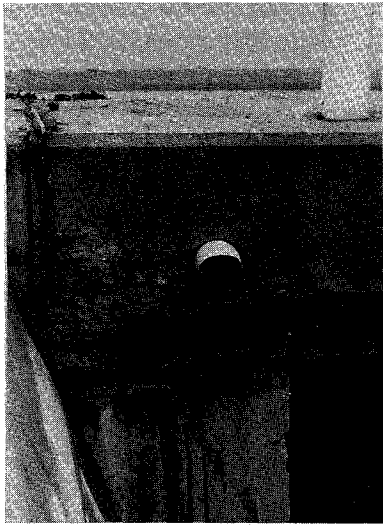
写真一2 排水管出口付近の被害

配水管の出口にも注意を要する。写真-2は、配水管の長さが不足しているために、風に吹かれた水が地覆側

面にあたって、劣化をもたらしたと思われる例であり、十分な長さの配水管とすれば、このような被害を防止できるが、破損の恐れや美観を損なう懸念からそれには限界がある。橋の側面に排水するよりも、写真一3のように、橋の下に直接水を導くのが耐凍害性の観点から好ましい。ただし、この場合も、配水管の長さが不足していれば、桁などに水が当たる危険性があり、事実それが原因となって、凍害の発生している例が見受けられた。この点、写真の例は、配水管の長さが適切で、しかも桁高の変化に合わせてその長さを調節しており、凍害防止上好ましいばかりでなく、橋の美観も配慮した心にくい工夫となっている。

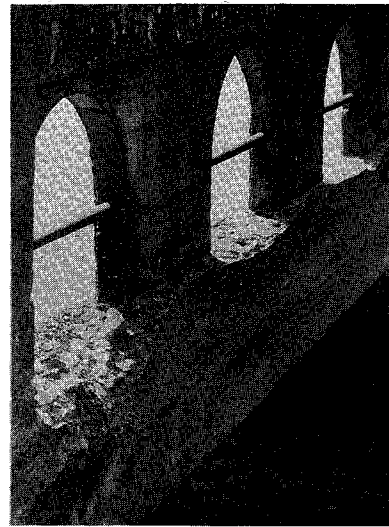
写真一4 地覆の被害

写真一4では、地覆の上面から側面にかけて、著しいスケーリングが見受けられ、とくに高欄の間の劣化が激しい。この橋の場合、橋面と地覆上面とがほぼ同一レベルであり、そのため橋面上の水が高欄の間を流下して、この部分を湿潤状態とし、凍害を発生させたのは疑いなく、このような被害を防ぐには、図一5の橋面と地覆との段差  $h$  を十分に確保する必要がある。当初、この段差が適当であっても、橋面舗装の補修により、段差がほとんど失われている例もあり、将来を見越した  $h$  の確保が望まれる。

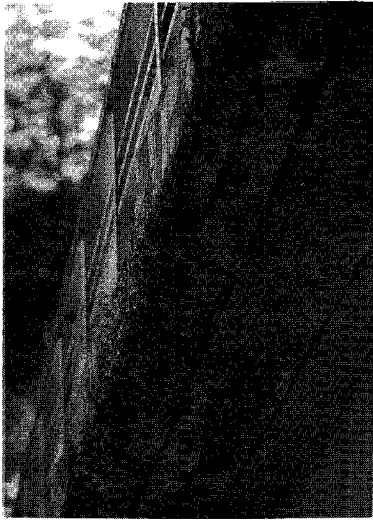
写真—5 不適切な水切り

応力集中の回避に有効であるものの、下面に水が伝わりやすく、この点からは好ましくない。下面に伝わってきた水がさらに奥へ進まないようにするためには、水切りの設置が有効である。しかし、写真—5のように、水切りを設けても、その形状・寸法が不適切であるため、用をなしていない例が少なくない。図—5のような形状で、しかも寸法の大きい水切りが有効であると推奨できる。また、同図のように、地覆・床版下面を水平もしくは水平に近い形状とすれば、水の回り込みを軽減できると考えられる。

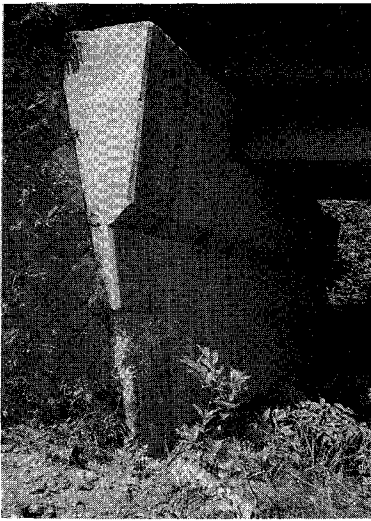
写真-7 橋台の被害

写真—7では、橋台の前面および側面に凍害が見受けられる。この橋の場合、図—8の(a)のように、橋座面から落下する水が耐凍害性上問題となる施工継目に直

橋あたる形状となっており、水の落下先に対する配慮を欠いた例といえる。この橋台はやや複雑な形状で、その配慮の欠如もやむを得ない面があるが、同図 (b) のように、より一般的な形状の場合にも、断面が変化する箇所凍害の頻発が目につく。施工継目に直接水があたる形状は、厳に避けるべきであろう。構造上の制約はあるものの、耐凍害性の観点からは、垂直な橋台前面が望ましい。

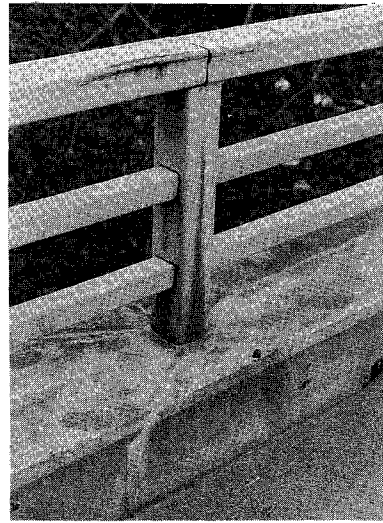
写真-8 高欄ポストの膨張

写真-8 に見られる高欄ポスト根元の地覆コンクリートに発生しているひびわれは、手摺の継手から侵入してポストに溜まった水の凍結・膨張に起因している。とくに、その継手がポストの直上に位置する場合に、この種の被害が頻発しており、中にはひびわれに沿って、地覆外側のコンクリートが塊状に剥落している例も見受けられた。水が貯留しないH型などの柱とすれば、このような被害の懸念はない。中空断面のポストとするのであ

れば、少なくとも手摺の継手がポストの直上に位置するのを避け、さらに図-9のように、水抜きパイプを設ける必要がある。

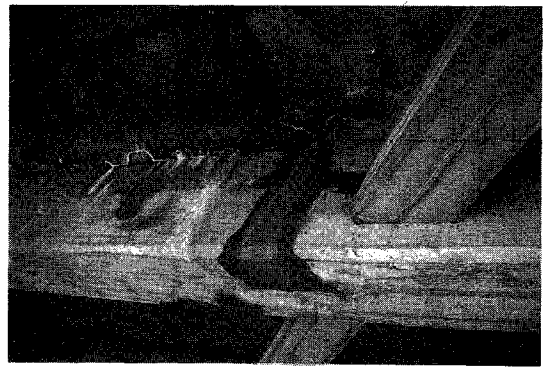
写真-9 桁への水の伝達

写真-9 は、中桁にまで水が伝達し、凍害の発生が懸念される例であり、床版のひびわれを通して水が伝わってきたと推察される。一般に、舗装を浸透してきた水が床版や桁まで伝わるのを防ぐため、舗装と床版との間に、

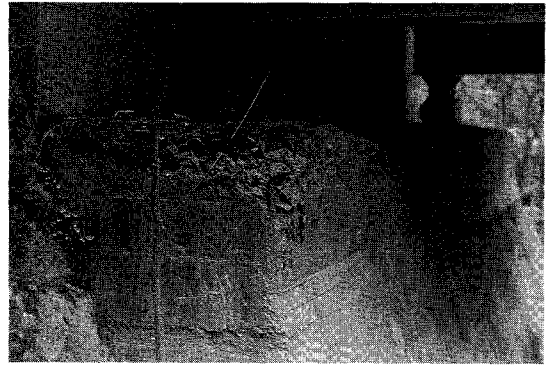
写真-11 橋台の被害

写真-11は、橋台上面の凍害であり、積雪がこのような被害をもたらしたと推察される。前述のように、橋台や橋脚が橋の幅員から外側にとび出している場合に、その上面の被害例がとくに多い。突出を避けるか、それ

がやむを得ない場合は、図一11のように、何らかの材料による保護が必要であろう。上面のコンクリートに勾配をつければ、積雪を軽減できると思われるが、地震時における桁の落下が懸念される。

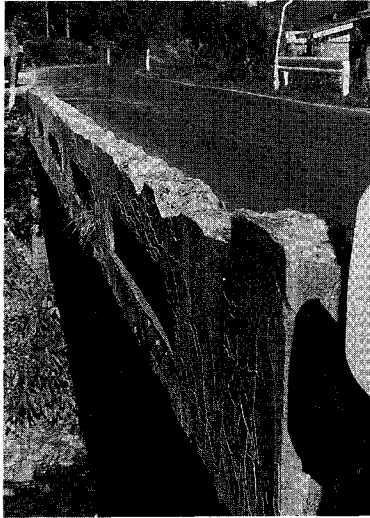
写真-10 高欄の被害

写真-10は、高欄の凍害であり、崩壊と言えるほどの激しい劣化を示している。高欄上面が平らで積雪しやすく、それが凍害発生の大きな原因と考えられる。これに対し、上面に丸みをつけた場合には、積雪しにくいいためか、この面に劣化を受けている例が相対的に少ない。

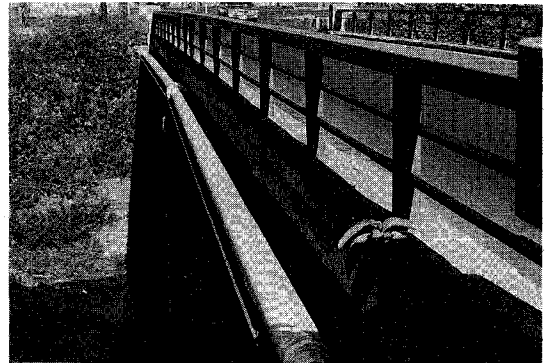
写真-12 管への積雪による橋側面の被害

写真一12の例では、橋に平行する管が設けられており、この上に積もった雪が地覆側面を濡らし、その部分に著しい凍害をもたらしている。凍害防止上、管類は橋の下を通すのが適切であり、管類の保護や美観上からも好ましい。

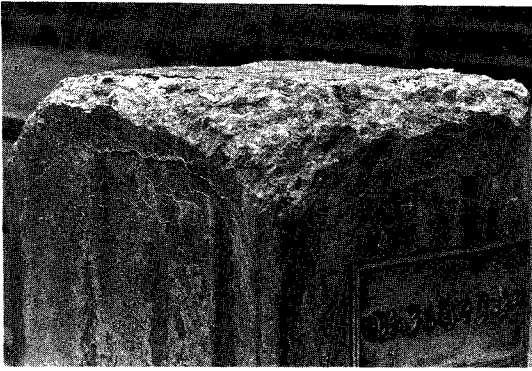
写真一三 親柱の被害

写真一13は、親柱の凍害であり、エッジに平行で、隅角部で回り込むDラインひびわれが先行し、激しいスケリングに至ったと推察される。Dラインひびわれの一因は、エッジや隅角部での応力集中であるとされており、適切な面取りによって、それを避ける必要がある。

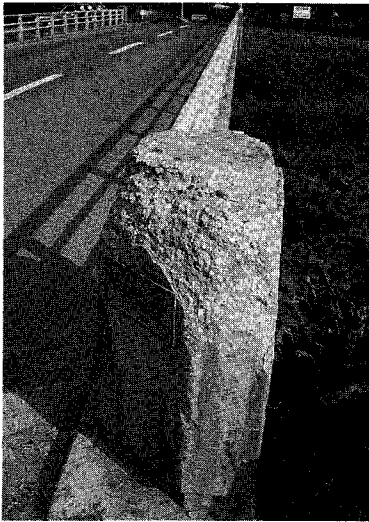
写真一四 親柱の被害

写真一14の親柱は、変則的な五角形の断面を有し、隅角部が多く、応力集中の箇所が多いためか、激しく劣

化している。耐凍害性確保の面から、親柱の工場製作も考えられるが、その利点は同一製品の多量生産であり、一方親柱は橋のいわゆる顔であって、個性を強調したい部位であるため、工場製作による没個性化は好ましくない。しかし、余りにも意匠に凝った場合には、この例のように、耐凍害性に劣る恐れがある。親柱に限らず、単純な美を追求した方が、耐久性の観点からも望ましいといえよう。

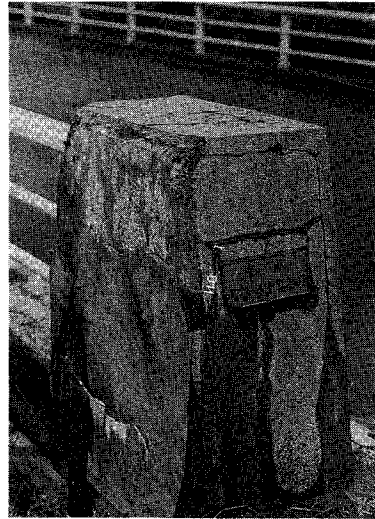
写真一五 化粧仕上げの剥落

コンクリートにモルタルで化粧仕上げを施した場合には、写真一15のように、モルタルの剥落が多く見られる。収縮ひびわれを通して浸入した水が、下地コンクリートとの間に溜まって凍結・膨張し、表面のモルタルを剥落

させたと推察され、劣化が本体コンクリートに及んでいる例も存在していた。化粧仕上げは、親柱の個性を引き出すのに有効であるが、寒冷地では耐凍害性に問題があり、避けるべきであると思われる。
