# プレートガーダー支承部の疲労損傷とそのディテール改良に関する研究

プレートガーダー支承部の疲労損傷発生原因と疲労強度について、支承の機能低下およびソールプレートと主桁下フランジ間の空隙と、桁端の局部応力との関係に着目して実験およびFEM解析により検討した。その結果、支承の機能低下およびソールプレートと下フランジ間の空隙によって疲労寿命が著しく短くなることが明らかとなった。様々な改良ディテールに対して疲労試験を行った結果、ソールプレートを上査よりも長くし、かつ上査の直上のウェブを鉛直リブで補強する改良方法が応力低減効果が高く、疲労強度も高いことが明らかとなった。

## FATIGUE DAMAGE OF SHOES IN PLATE GIRDER BRIDGES AND IMPROVEMENT OF THEIR DETAILS

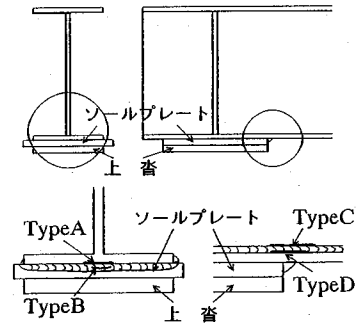
図-1 疲労き裂の分類

実橋梁に生じた疲労き裂は大きくわけて図-1に示す4タイプに分類することができる<sup>1), 2)</sup>。TypeAはソールプレートと下フランジの前面隅肉溶接部の下フランジ側止端に発生するものである。き裂はウェブの直下で発生し、止端に沿って進展する。フランジを貫通した後、ウェブにまで達した例もある。TypeBは同溶接部のピード上に見られるものであり、溶接ルート部から発生したと推定されるタイプである。TypeCはウェブと下フランジの首溶接部のウェブ側止端に、TypeDは下フランジ側止端に生じるタイプである。TypeC, Dのき裂は、ソールプレートの端部、すなわち剛性が急変している位置付近から発生し、橋軸方向に進展している。

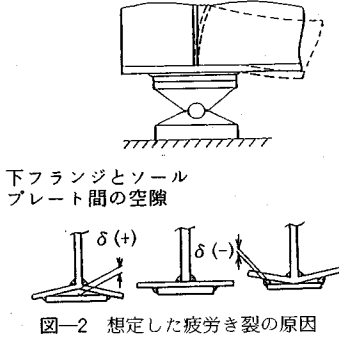
図-2 想定した疲労き裂の原因

これらの要因のうち損傷橋梁に共通してみられたのは支承の機能低下であり，これがこの部位の疲労損傷に最も密接に関係しているものと考えられる。伸縮継手の不整による衝撃力は要因としては考えられるものの，実測においてこのような応力の発生が見られない橋梁にも損傷が生じた例があり，二次的な要因として位置づけられる。主桁のねじれ，たわみ差による二次応力についても同様である。ソールプレートと下フランジの間の隙間については，ソールプレート溶接時に取付面となる下フランジ下面での平面性にほとんど注意が払われていないのが実状である。実橋における測定でもかなりの橋梁で0.2～1.0 mm程度の隙間が生じている可能性があることが確かめられている。支承の機能低下による拘束があるときにこの隙間が存在すると，ソールプレートの取付溶接部近傍には局部的に高い応力集中が生じるものと思われ，疲労損傷の原因となることが考えられる。そこで本研究では，支承の機能低下による桁に対する拘束応力およびソールプレートと下フランジの間の隙間によって生じる局部応力の2つをこの損傷の主要因とし，これらと桁端の疲労強度の関係について検討を行う(図-2)。なお，下フランジとソールプレートの隙間 $\delta$ の正負は，以下，図中に示すようにとるものとする。

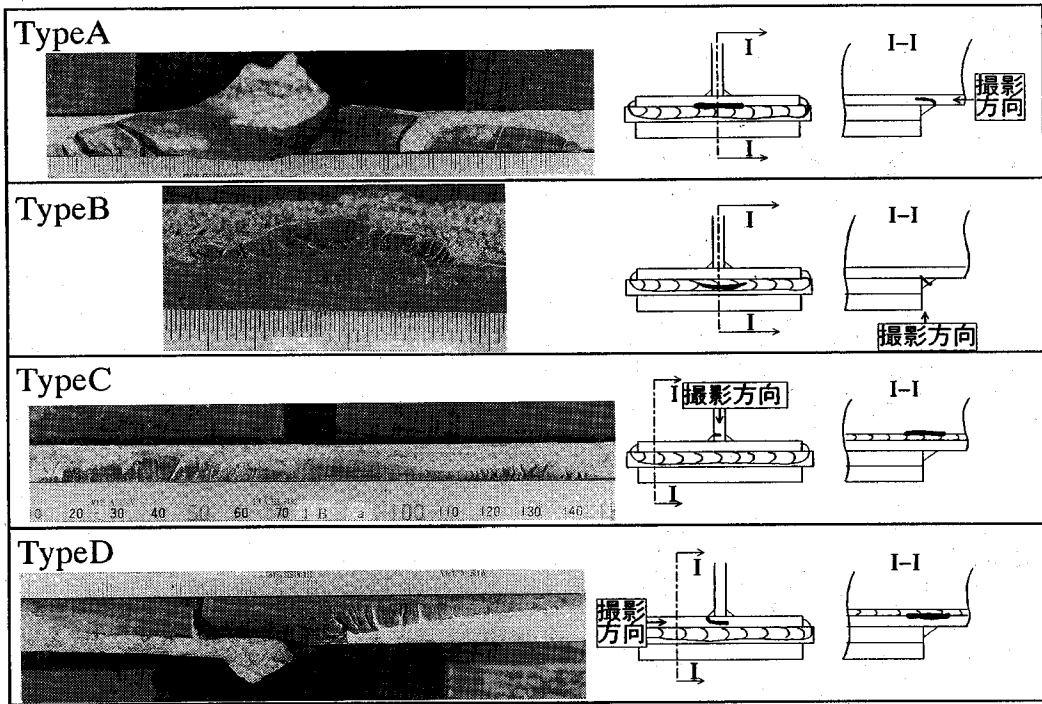
図-5 発生した疲労き裂

図-5に発生したき裂タイプごとの破面およびその模式図を示す。TypeAのき裂はソールプレート下フランジ溶接部のウェブ直下の下フランジ側止端から発生し，桁端方向に向かってほぼ45度傾斜した面に沿って

進展した。その後徐々に進展方向がほぼ水平に、すなわち下フランジを板厚方向に引き裂くような形で進展した。TypeB のき裂は同溶接部のウェブ直下のルート部から溶接の断面に沿って進展している。TypeC のき裂はウェブ下フランジ溶接部のソールプレート端部直上のウェブ側止端に生じ、ほぼ水平面内を橋軸方向に進展しているが、その深さは比較的浅いものが多い。TypeD のき裂はウェブ下フランジ溶接部のソールプレート端部直上の下フランジ側止端から発生し、発生直後の進展方向はウェブ板の中心方向に向かって約45度の角度である。すなわち、溶接部をえぐるような形で曲面を描いて進展しており、ある程度進展した後はTypeA のき裂と同じく、下フランジ板を板厚方向に引き裂くように進展した。TypeA と TypeD のき裂がと

も発生した試験体の中には、両者がほぼ水平な面内で合体しているものもあった。

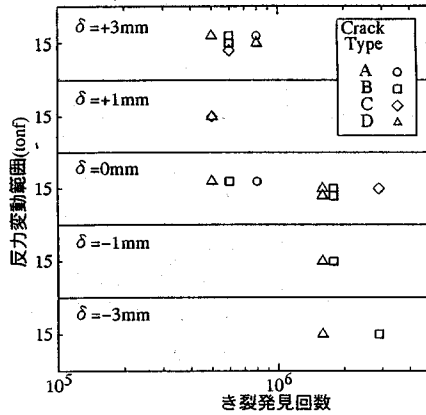
図-6 反力変動範囲と疲労寿命の関係

図-6 に  $\delta$  の値によって区別した疲労試験結果を示す。横軸は磁粉探傷法による観察で得られたき裂発見回数で示している。ただし、TypeB のき裂について、ルート破面観察の結果その存在が確認されたが溶接部表面には至っていなかったものについては、試験終了時の載荷回数でプロットした。

TypeB, TypeD のき裂は  $\delta$  の大きさによらず全ての試験体で発生している。 $\delta$  の有無や大きさと発生したき裂のタイプに相関は認められず、いずれの試験体でも似たような損傷パターンとなっている。また発生したき裂

$\delta > 0$ 、すなわちウェブ直下でフランジとソールプレートが接触していない場合、いずれの試験体においても極めて早期にき裂が発生した。また  $\delta = 1 \text{ mm}$  と  $3 \text{ mm}$  の試験体間に疲労強度の違いは認められない。 $\delta = 0$  の試験体 3 体のうちの 2 体は比較的長い疲労寿命となっているが、1 体については他の 2 体と比べて極めて早期にき裂が生じている。この試験体は表-2 に示した [1-1] であり、目標隙間量を 0 とした他の 2 体の試験体と異なりわずかに隙間が空いている。表に示した測定結果は垂直補剛材近傍でのものであり、ソールプレート前面溶接部付近での空隙量は不明であるが、この試験体の疲労強度が  $\delta > 0$  のものとはほぼ等しいことから考えて、この 1 体については試験体製作上わずかな空隙が残されていたものと考えられる。この 1 体を除いて考えると  $\delta = 0$  および  $\delta < 0$  の試験体はほぼ同等の疲労寿命となっており、 $\delta > 0$  の試験体と比べて明らかに疲労強度が高いことがわかる。

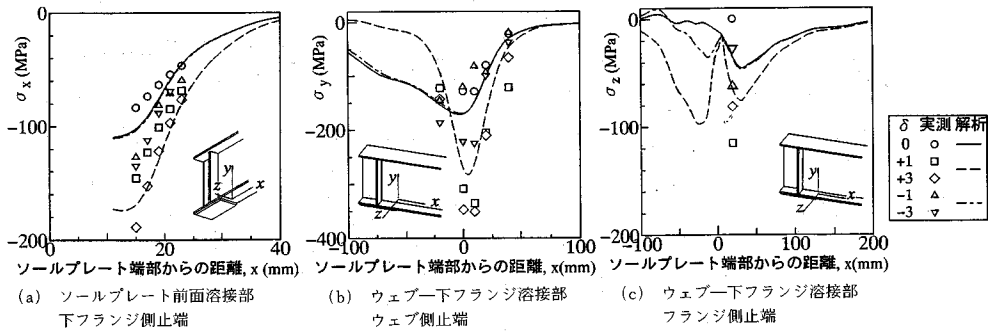
図-9 桁端部の応力分布

図-9 (a) にウェブ直下でのソールプレート前面溶接部下フランジ側止端近傍の応力測定結果および解析結果を示す。この応力は Type A のき裂を発生、進展させると想定されるものである。応力は 1 支承あたりの反力  $15 \text{ tonf}$  のときの値で示した (以下、同様)。 $\delta$  の有無によらずソールプレート端から  $40 \text{ mm}$  程度までの短い区間に著しい応力集中が生じている。また  $\delta > 0$  の場合には  $\delta = 0$  の場合の約 2 倍の実測応力値となっている。これは、隙間の存在によりソールプレートと下フランジ間の面的な荷重伝達が行われず、隅肉溶接のみによって行われることにより、ソールプレート前面隅肉溶接部周辺に反力が集中し、下フランジに局所的な変形が生じるためと考えられる。解析値では  $\delta = 0$  と  $\delta < 0$  の場合の応力はほぼ等しくなったが、これは支点が拘束を受けてい

ることによりウェブ直下のソールプレート端部周辺に反力が集中し、ウェブ直下以外での面的接触による荷重伝達がほとんど影響しないためである。しかし実験値では  $\delta=0$  に場合に比べて  $\delta<0$  ではやや高い応力が生じており、これは実験における支点の拘束が完全固定ではないため、 $\delta=0$  の場合には解析よりも広い範囲で板間の接触が生じ、実測応力が小さくなるためと考えられる。

解析結果、実測結果とも溶接止端に近づくにつれ応力増加の割合が大きくなっており、き裂発生点となる溶接止端部では  $\delta=0$  の場合でも非常に高い応力集中が生じていることがわかる。 $\delta>0$  の場合にはさらに高い応力集中が生じている。これらの応力発生性状は、疲労試験において  $\delta=0$  の試験体にも TypeA のき裂が発生したこと、 $\delta>0$  の場合には非常に早期にき裂が発生した傾向と一致している。

図-9 (b) に下フランジウェブ溶接部のウェブ側止端から 5 mm 離れた位置での鉛直方向応力実測結果、解析結果を示す。 $\delta>0$  の場合に非常に大きな応力が生じており、実測値でみると  $\delta=0$  の場合の約 3 倍程度の応力集中が生じている。 $\delta>0$  の場合の応力のピーク値は解析結果の方がやや小さめとなっているものの、解析結果と実測結果の傾向は比較的良好に一致しており、解析結果からみると  $\delta>0$  の場合にはソールプレート上のウェブ（図中で横軸が負の範囲）ではほとんど応力が生じておらずソールプレート端部の極めて短い範囲に応力が集中しているのに対して、 $\delta=0, <0$  の場合にはソールプレート上のウェブに全体的に応力増加が見られることがわかる。

図-9 (c) にウェブ下フランジ溶接部下フランジ側止端から 5 mm 離れた位置での橋軸直角方向応力を示す。疲労試験では全ての試験体についてこの応力と関係があると思われる TypeD のき裂が発生したが、応力実測値をみると  $\delta=0$  の場合には測定点での応力は非常に小さく、 $\delta>0$  の場合でも応力の絶対値はそれほど大き

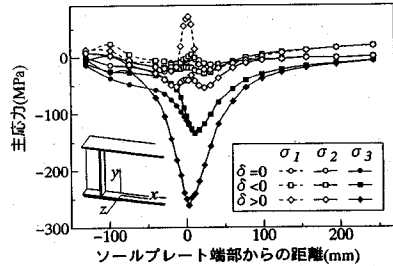
図-10 ウェブ下フランジ溶接部フランジ側止端の主応力分布

図-10 に、溶接止端に最も近い要素での主応力の解析値を示す。ただし止端半径などをモデル化できるほどの細分割ではないことから、応力の絶対値は参考値程度のものである。止端から 5 mm 離れた位置での応力分布形状（図-9 (c)）とは大きく異なり、止端位置での主応力はソールプレート端 ( $x=0$ ) でピークを持つ形状となっている。

$\delta=0, \delta<0$  の場合には主応力  $\sigma_3$  のピークはソールプレートからやや支間中央より、すなわち剛性が減少した位置に見られるが、 $\delta>0$  ではピーク位置がソールプレート端直上であり、応力増加はその前後の広い範囲に及んでいる。これは  $\delta=0, <0$  の場合にはソールプレート上で下フランジとソールプレートの接触により荷重伝達が生じるのに対し、 $\delta>0$  の場合には下フランジとソールプレートに接触がないため、ウェブからの荷重伝達によりソールプレート上の下フランジに橋軸直角方向の面外曲げが生じるためであると考えられる。

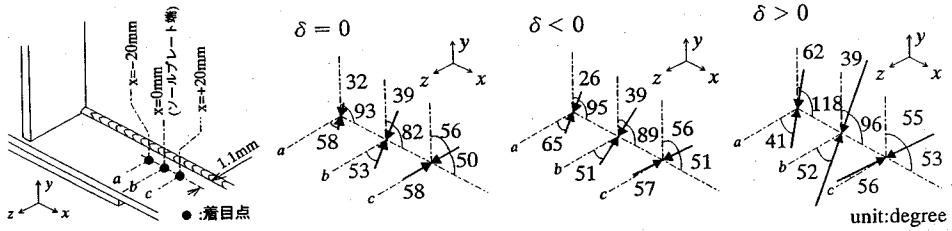
図-11  $\sigma_3$  方向と  $x, y, z$  軸との角度

図-11 に、絶対値が最大である  $\sigma_3$  の主方向を示す。主方向はソールプレート端からの距離によって大きく変化しており、ソールプレート端部直上での下フランジは非常に強い多軸性をもつ応力状態となっていることがわかる。ソールプレート端部における  $\sigma_3$  の方向は、ほぼ  $y-z$  面内でかつウェブ中心へ向かって斜め上の方向である。この止端のき裂はソールプレート端部直上で発生し、

ウェブ中心に向かって斜め下方に進展したことから、 $\sigma_3$  の方向とき裂の進展面とはほぼ直交しており、解析結果は実験によるき裂の発生、進展性状とよく一致している。

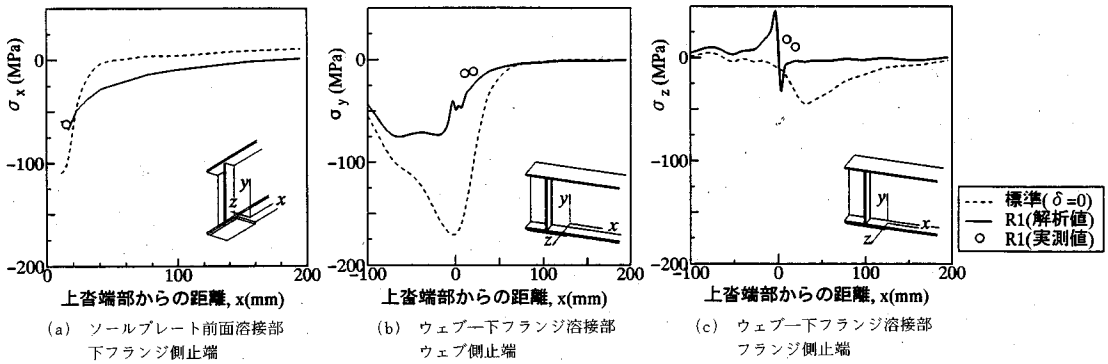
図-12 R1 デTAILの応力分布

図-12にR1 デTAILの桁端部での応力分布を示す。この補強方法はソールプレートの長さに変更を加えないことからもっとも簡便な補強方法であるが、標準タイプと比べて疲労き裂の発生点となる各溶接部近傍の応力は減少している。

R1は垂直補剛材をソールプレート端部の直上に追加し、この位置での変形の集中を抑制しようとするものである。R2はソールプレートを上沓より100mm長くし、ソールプレート端での剛性の急変を緩和するもの、R3はさらにソールプレート端にテーパをつけることにより応力の流れをよりスムーズにしようとするものである。R4はソールプレートを100mm長くし、かつ上沓端部の直上に垂直補剛リブを溶接したものであり、R1とR2の両方の効果をねらったものである。補剛リブとウェーブフランジ溶接部との交差部では補剛リブの角をカットし、後に溶接により埋め戻している。R5は疲労

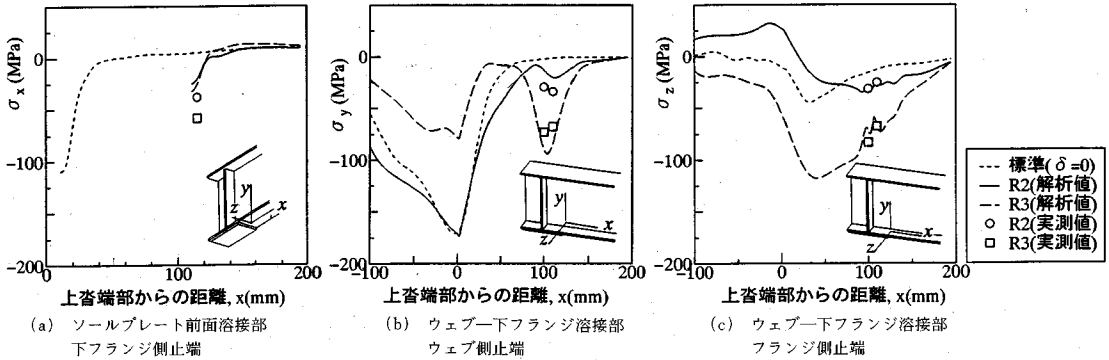
図-13 R2, R3 デTAILの応力分布

図-13にR2, R3の改良方法による応力分布を示す。どちらの改良方法もソールプレートを長くしたものであるが、R2は $\delta=0$ 、R3は $\delta=3\text{mm}$ であることから、両者の応力分布は大きく異なっている。

ソールプレートと下フランジの溶接部では、剛性の変化が緩和されることから標準タイプと比較して応力解析値は7割程度減少しており、非常に高い改良効果があることがわかる。

ウェブ下フランジ溶接部ウェブ側止端では、 $\delta=0$ のR2の場合、上脊端部直上に依然として大きな応力集中がみられる。ソールプレート端部直上の剛性急変位置にも応力増加が見られるが、その程度は小さい。 $\delta>0$ のR3の場合、上脊端部付近ではソールプレートと下フランジの接触がなく荷重伝達が生じないことから、こ

の位置での応力増加は $\delta=0$ の場合(R2)と比較して小さいが、ソールプレート端部の剛性急変位置で大きな応力増加が見られる。

ウェブ下フランジ溶接部の下フランジ側止端では、 $\delta=0$ (R2)のときには標準タイプと分布形状は大きく異なるものの絶対値としてはほぼ同程度の応力が生じている。 $\delta>0$ (R3)の場合には、下フランジとソールプレート間に接触がなく、下フランジはソールプレートの周溶接部のみで支えられていることから、ウェブからの荷重伝達により下フランジに橋軸直角方向に面外曲げが引き起こされる結果、高い応力が生じている。

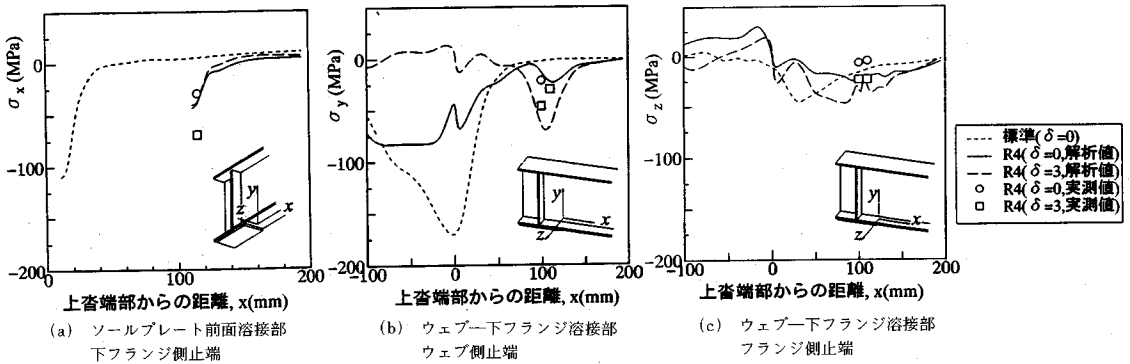
図-14 R4ディテールの応力分布

図-14にR4による改良効果を示す。ソールプレート下フランジ溶接部の応力はR2, R3のものと同様であり、ソールプレートを長くすることによる応力低減効果がみられる。ウェブ下フランジ溶接部のウェブ側止端の応力が著しく減少しており、特に $\delta>0$ の場合でも十分な改良効果が認められる。ウェブ下フランジ溶接部のフランジ側止端では比較的大きな応力集中が見られるが、 $\delta>0$ の場合にも標準タイプの $\delta=0$ のものと比較して応力のピーク値は小さくなっている。

以上より、ソールプレートを長くし上咨端部直上に補剛リブを設けたR4の改良方法がすべての溶接部に対して応力低減効果があり、最も有効であると思われる。垂直補剛材を追加するのみのR1の改良方法は簡便であり、すべての溶接部に対して応力低減効果はあるもののその程度はあまり大きくない。ソールプレートを長くすることによる改良効果はTypeA, Bのき裂には有効であるが、TypeC, Dには効果が薄いものと考えられる。

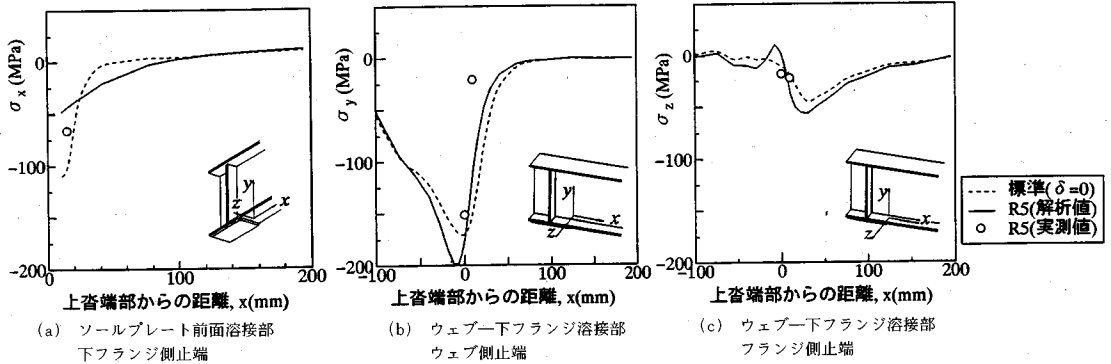
図-15 R5ディテールの応力分布

図-15にR5のDETAILの桁端での応力分布を示す。ただし図-5(a)に示す下フランジ下面の応力は、

側面隅肉溶接端部近傍のものである。このディテールではき裂の発生点となるソールプレート前面隅肉溶接を省略していることから、TypeA, Bのき裂が発生する恐れはないが、ソールプレートを取り付けたことによる剛性の変化は改善されないため、TypeC, Dのき裂に対しては効果がないものと思われる。応力解析結果でもウェブ下フランジ溶接部近傍の応力は標準タイプと比較して小さくなっていない。

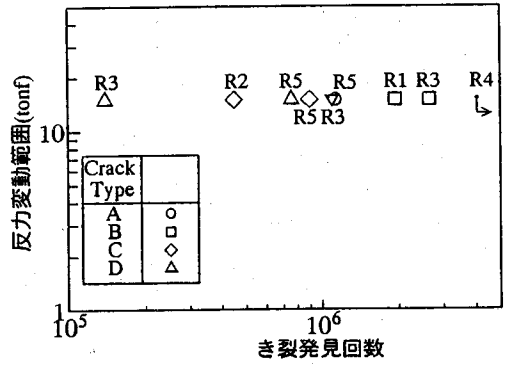
図-16 改良ディテールの疲労強度

疲労試験は1支承あたりの反力変動範囲15 tonfで200万回まで行い、その後18.75 tonfに上げて行った。ただしR4については当初から反力変動範囲18.75 tonfで行った。図-16に各改良ディテールに対して行った疲労試験結果を示す。反力変動範囲18.75 tonfで荷重した分については、15 tonfでの寿命に換算して示して

ソールプレートを延伸し、テーパをつけたR3に、最も早くTypeDの疲労き裂が発見された。これは応力解析結果からわかるように、 $\delta > 0$ であることにより下フランジが橋軸直角方向の面外曲げを受け、ウェブ下フランジ溶接部に曲げ応力が発生するためであると考えられる。また $\delta = 0$  mmのR2にも比較的早くTypeCの疲労き裂が発見された。このき裂は上咨端部直上付近から発生したものであり、この位置での応力集中が見られた応力解析の結果と一致している。ソールプレート前面溶接部ではいずれのタイプのき裂も発見されなかつ

た。以上より、ソールプレートの延伸のみによる補強は TypeA, B のき裂に対しては有効であるが、TypeC, D のき裂に対しては効果が薄く、特に  $\delta > 0$  の場合にはテーパの有無によらずその効果はほとんどないといえる。

ソールプレートの前面隅肉溶接を省略したタイプにも、TypeC, D のき裂が発生している。この対策法ではソールプレートを取り付けたことによる剛性急変を緩和できていないことより TypeC, D の疲労き裂の発生は当然であるといえる。また側面隅肉の端部からもき裂が発生している（図-16 中では TypeA としている）ことから、この方法による改良効果はほとんどないといえる。

垂直補剛材を追加した R2 は、応力解析の結果ではいずれの溶接部に対してもある程度の応力低減効果があったが、疲労寿命でみると標準タイプと比較してそれほど寿命の伸びはみられない。

ソールプレートを長くし、垂直リブを溶接した R4 では、換算寿命 400 万回時点で  $\delta = 0, 3 \text{ mm}$  とともに疲労き裂は発見されなかった。この改良方法は応力解析の結果から非常に高い応力低減効果があることが明らかとなったが、特に  $\delta = 3 \text{ mm}$  の試験体についても疲労き裂の発生が見られなかったことで、この補強方法の効果が非常に高いことが確認できた。

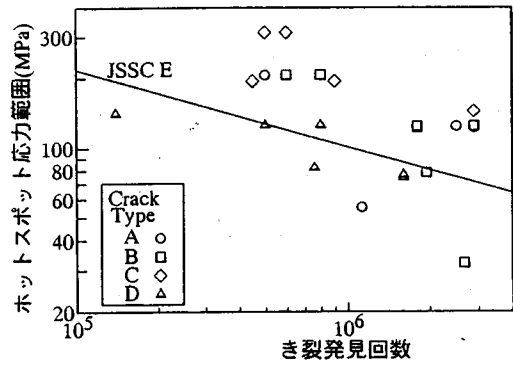
図-17 ホットスポット応力で整理した疲労試験結果

図-17 に以上のようにして求めたホットスポット応力により整理した疲労試験結果を示す。横軸の疲労寿命はき裂発見時の繰返し回数で示している。図中には JSSC の疲労設計指針での E 等級もともに示している。データはかなりばらつきがみられるが、これは実測値と解析値にやや差があること、き裂発見時の長さによらつきがあることなどの影響であると考えられる。

TypeA のき裂は 1 点だけ JSSC の E 等級を下回っているが、これは R5 (前面隅肉溶接を省略したタイプ) のデータであり、側面溶接の終端であることによるピード形状の荒れなどが影響したものと考えられる。これを除くと TypeA, TypeC のき裂については、各溶接止端近傍で前述のようにして求めたホットスポット応力により、JSSC の E 等級で疲労照査を行うことは概ね安全側であるといえる。溶接ルート部から発生する TypeB のき裂も 1 点を除いてほぼ JSSC の E 等級を満足している。この 1 点は R3 試験体 ( $\delta = 3$ ) であり、 $\delta$  が存在する場合には TypeB のようにルート部から発生するき

裂の疲労強度を、止端部でのホットスポット応力によっては照査することは適切でないといえる。TypeDのき裂はJSSCのE等級を下回っているものが多い。これは応力解析で明らかになったように、溶接止端部での主応力が水平面に対してほぼ45度の角度をもち、絶対値も大きいことから、下フランジ表面での橋軸直角方向応力から推定したホットスポット応力では止端部の応力を過小に評価しているためと考えられる。
