鋼トラス橋の床桁ウェブに生じる面外二次応力の数値的原因分析

鋼トラス橋床組の中間横桁と外側縦桁が連結する交差部の垂直補剛材下端スカラップ近傍のウェブに水平方向のクラックが生じる事例が報告されている。本論文では、この発生原因を横桁ウェブに生じる面外二次応力について有限要素法による数値解析により検討する。さらに、補強工事後でもこの二次応力が発生することを指摘するとともに、縦桁の軸力差に起因して横桁ウェブに生じる面外二次応力を減少させるための留意点を述べる。

図-1 銚子大橋・ゲルバートラス橋（昭和 37 年供用開始）

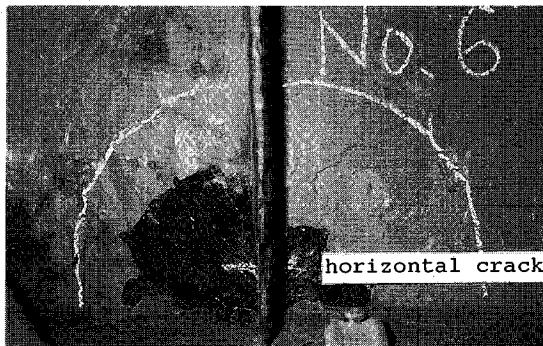
写真-1 横横ウェブのクラック（補強前）

本研究の対象としている鋼トラス橋(図-1)においても、外側縦桁が連結する床桁の垂直補剛材下端スカラップ近傍のウェブに、写真-1および図-2に示すように水平方向のクラックを生じていた。

一般に、鋼トラス橋では桁端側横桁の垂直補剛材下端部のウェブに類似の損傷を生じることはよく知られている^{1),8),9)}が、この橋では、損傷が中間横桁の外側縦桁との交差部に見られるのが特徴である。損傷の原因是、河口近くに位置するため床組の下フランジの腐食が著しく、床組の剛性の低下によってたわみやすくなっていることがその一因と考えられた。そのため、図-3(a)に示すように縦桁と横桁の各下フランジに山形鋼やL型プレートを添接する補強工事が行われたが、横桁下フランジにL型プレートを添接する際に垂直補剛材が途中で水平に切断されている。この工事では補強効果を確認するために、縦桁と横桁の各スパン中央で上・下フランジ下面に

補強前に発見された横桁ウェブの水平方向のクラックは、すべて外側縦桁が連結する横桁ウェブの垂直補剛材下端部スカーラップ近傍に生じていた。これは、ほとんど軸力を生じない内側縦桁に対して、比較的大きな軸力が外側縦桁には生じており、隣接縦桁間軸力差が横桁に面外力として作用していたからと考えられる。したがって(1)節のケース 1 の考察から、補強前に横桁のウェブに水平方向のクラックを生じていた原因是、垂直補剛材が下フランジに接合されていないため、面外力としての隣接縦桁間軸力差を横桁下フランジへ直接伝達できず、スカーラップ近傍のウェブ水平断面に局部的な面外二次応力が生じていたためと考えられる。

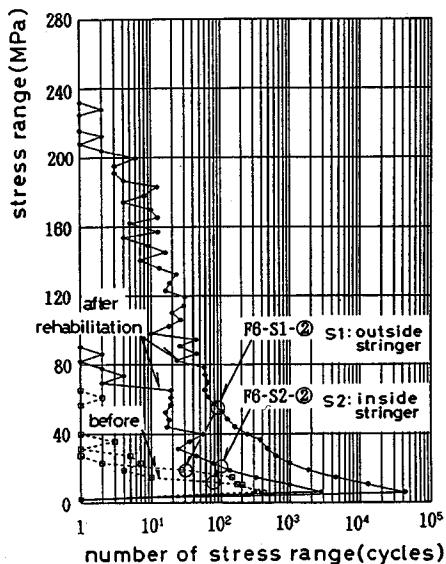
図-4 応力頻度分布

補強工事の前・後で行われた応力頻度測定結果¹⁰⁾より、縦桁と横桁の各スパン中央では、強軸回りの曲げ応力が低減しており、床組剛性の増加が確認された。しかしながら、図-4に示すように外側縦桁が連結する横桁ウェブのゲージ位置においては、逆にウェブの水平断面に生じる板曲げ応力が補強後に著しく大きくなることが判明した。

が、これは、図-4 に示す補強前・後に行われた応力頻度測定結果とも一致している。

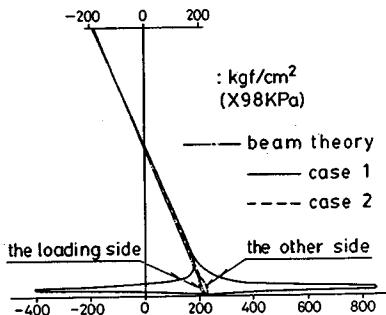
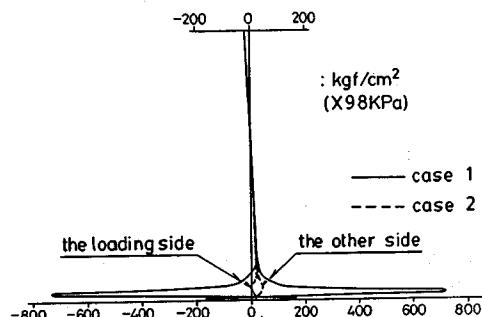
図-10 横桁ウェブの表面と裏面の応力（補強前）

図-10(a)に、横桁ウェブの垂直断面に生じる応力を横桁ウェブの高さに沿って図示した。横桁ウェブは梁理論とほぼ等しい強軸回りの面内曲げ応力となっているが、スカーラップ近傍の応力に着目すると、ケース 1 ではケース 2 と異なり、ウェブの垂直断面に、表面には圧縮応力、裏面には引張応力が局部的に生じている。スカーラップ近傍の応力を重ね合わせの原理から分けると、面内曲げ応力は約 $+200 \text{ kgf/cm}^2$ 程度であり板曲げ応力は $\pm 600 \text{ kgf/cm}^2$ 程度である。

図-10(b)は、同様に、横桁ウェブの水平断面に生じる応力を横桁ウェブの高さに沿って図示した。ケース 1 ではケース 2 と異なり、スカーラップ近傍のウェブの水平断面に、表面には圧縮応力、裏面には引張応力が局部的に約 $\pm 700 \text{ kgf/cm}^2$ 程度生じている。このように水平断面に生じる板曲げ応力は垂直断面に生じる板曲げ応力よりも約 1.2 倍大きい。

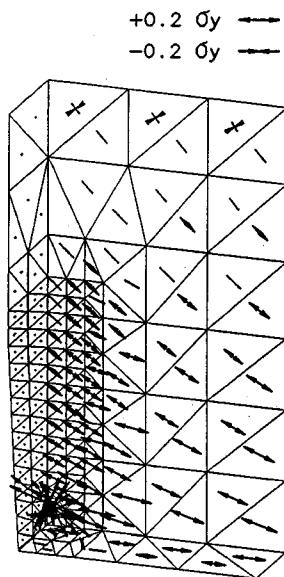
図-11 補強前の主応力図（ケース 1）

ウェブ裏面の主応力図を図-11に示す。また、図-12に面外変形図を示す。面外変形図は、垂直補剛材が下フランジに接合されていないケース 1 の場合、スカーラップ近傍のウェブが板曲げ応力状態にあることを示している。また、面外変形図に呼応してスカーラップ上端近傍

に応力集中が生じることを、図-11の主応力図は示している。

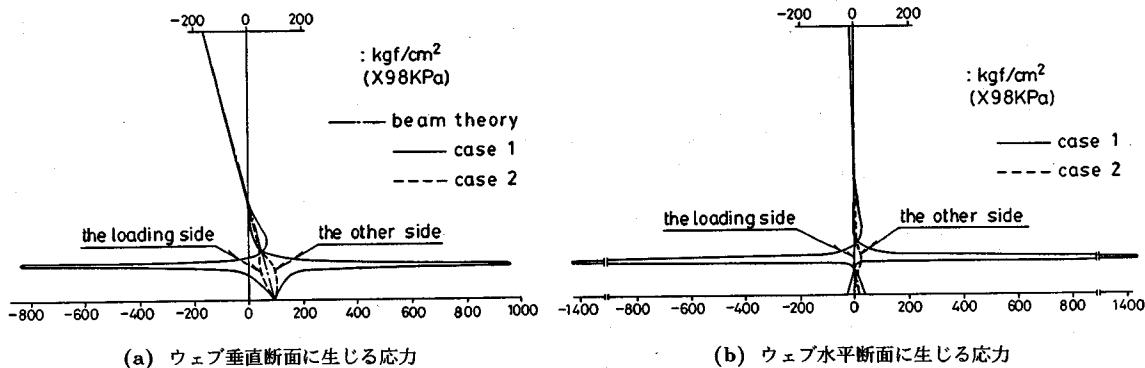
図-13 横桁ウェブの表面と裏面の応力（補強後）

図-13(a)には、横桁ウェブの垂直断面に生じる応力をウェブの高さに沿って図示した。補強前・後を比較すると、下フランジの補強が強軸回りの面内曲げ応力を減少させていることが明らかである。補剛材切断部近傍の応力を着目すると、ケース 1 では補強前と同様にウェブの垂直断面に、表面が圧縮応力、裏面が引張応力になる

のような板曲げ応力が局部的に生じている。補剛材切断部近傍の応力を重ね合わせの原理から分けると、面内曲げ応力は約 +100 kgf/cm² 程度であり板曲げ応力は ±900 kgf/cm² 程度である。

図-13(b) には、横桁ウェブの水平断面に生じる応力をウェブの高さに沿って図示した。ケース 1 では、垂直補剛材切断部近傍のウェブの水平断面に、表面が圧縮応力、裏面が引張応力になるような板曲げ応力が局部的に約 ±1400 kgf/cm² 程度発生している。このことから、水平断面に生じる板曲げ応力は垂直断面に生じる板曲げ応力よりも約 1.6 倍大きい。

さらに、補剛材切断部近傍と補強前のスカラップ近傍での水平断面に生じる板曲げ応力を比較すると、補強後の補剛材切断部近傍の方が約 2.0 倍大きい。ケース 1 のように垂直補剛材が下フランジに接合されていない場

一方、垂直補剛材が補修されて下フランジと接合されたケース 2 では、図-13(a) および図-13(b) の破線が示すように、面外力は上フランジだけでなく下フランジへも直接伝達され、上下のフランジの曲げ剛性で抵抗することができるため面外二次応力はほとんど生じていない。

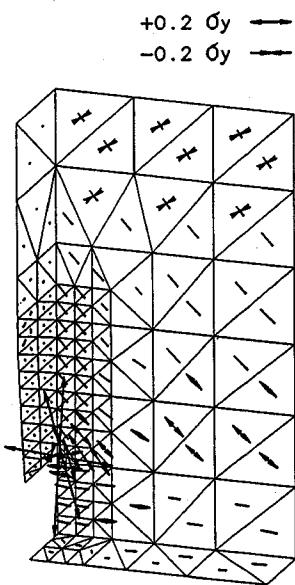
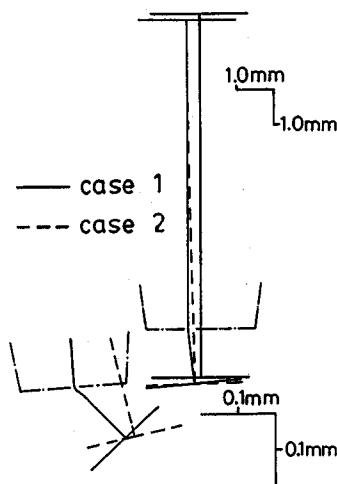
合では、補強前のケース 1 と同様に垂直補剛材切断部近傍のウェブが、比較的剛度の高い補剛材の先端部で局所的に押されるため、ウェブに局部的な面外二次応力が生じると考えられる。この様子は図-14 に示したウェブ裏面の主応力図および図-15 の面外変形図からも推察することができる。
