# 新しい設計法による鉄道強化路盤の現場実態調査

須長 誠

本論文は、鉄道強化路盤の厚さを従来よりも薄くすることによって建設費の低減を図った新しい設計法の妥当性を検証するために行った現場実態調査の結果について述べる。調査では供用中の強化路盤の表面性状を観察し、また路盤材料を探取して健全度を把握した。また、過去に行った路盤材料の経年変化のデータと合わせ、路盤材料の経年劣化の程度を把握した。その結果、従来よりも厚さを薄くしても問題がないことが明らかとなり、新しい設計法の検証例が確認できた。

# FIELD INVESTIGATION OF REINFORCED ROADBED CONSTRUCTED BY NEW DESIGN METHOD

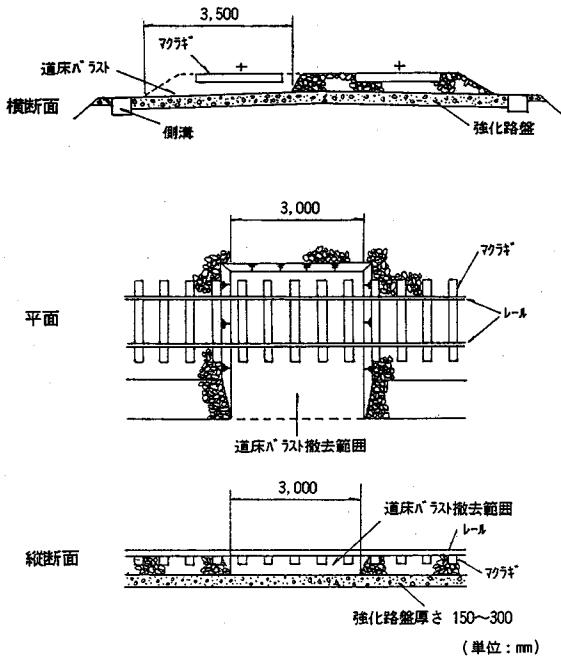
図-2 調査箇所の観察範囲

調査は営業線であるため夜間の列車間合いを利用して、図一 2 に示すように道床バラストをかき出し、路盤表面を露出させて列車荷重を直接支持する路盤表面部分の目視による観察を行い、健全度の把握を行った。また図一 3 に示す位置よりアスファルトコンクリートをコアサンプラーによって採取し、アスファルトの経年劣化の把握を行った。

路盤表面の観察に先立ち、先ず表面に付着している道床バラストの石粉を清水を用いた高圧噴水により洗浄除去した。路盤表面は 2 線区ともクラック等の変状は認められず、健全であった。また路盤が健全であるため当然ではあるが、列車走行あるいは軌道保守において全く支障は生じていなかった。

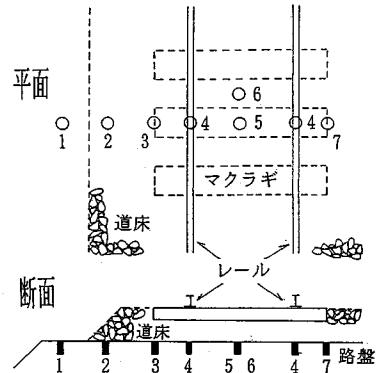
図-3 路盤材料採取位置

ここでサンプル位置の 1 は道床バラストによって被覆されていない箇所であり、同時に路盤の肩付近で施工時の転圧が不足する場合がある箇所もある。

またサンプル位置 2 ~ 7 は道床バラストによって被覆され、特に 3, 4, 7 は列車荷重が路盤に大きく作用する箇所である。これは図一 4 に示すようにレールに作用する輪重はマクラギにかかり、さらに道床バラスト内で斜線で示したように分散し、路盤表面に圧力として作用するためである。

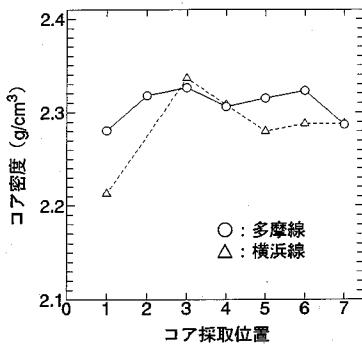
図-5 コア密度

図一 5 に採取位置とコア密度の関係を示し、図一 6 に採取位置と透水係数の関係を示す。図一 5 によれば多摩線は顕著ではないが、横浜線は路盤の肩付近の採取位置 1 の密度が他の位置の密度に比べ小さくなっている。この理由には、路盤の肩付近のため列車荷重が作用せずアスファルトコンクリートが締まりにくいくこと、施工時の転圧が不足し易い位置のため当初より密度が小さかったためと考えられるが、1 以外での位置での密度によれば路盤圧力が大きく作用するか否かの違いによる密度の違いは明瞭でないことより、列車荷重によるアスファルトコ

コンクリートの締まりは小さく、当初より1の位置でのアスファルトコンクリートは密度が小さかったと考えられる。

但し、多摩線は採取位置の違いによる差異が少ないため、横浜線の場合は単なるばらつきとも考えられる。

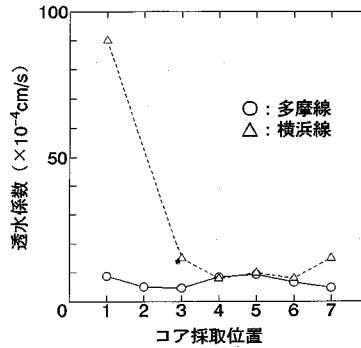
図-6 コアの透水係数

図-6の透水係数において横浜線の場合は、コア密度が小さい路盤肩では大きな値となっているが、他の位置での透水係数は概ね、 $1 \times 10^{-3} \text{ cm/s}$  前後の値となっている。鉄道の強化路盤のアスファルトコンクリートには、粗粒度アスファルトコンクリートを用いることになっており、この場合透水係数は概略的には  $10^{-4} \text{ cm/s}$  程度と考えられ<sup>6)</sup>、得られた透水試験値は、やや大きな値を示している。

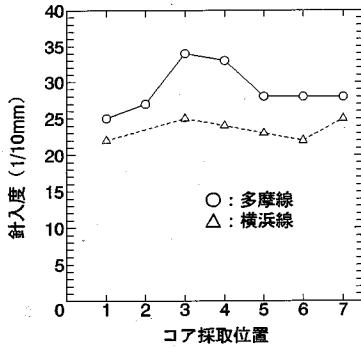
図-7 針入度

図-7によれば、経年が大きい横浜線の方が針入度が小さくなっている。これらの線区では針入度 60～80 で設計されており、横浜線は不明であるが、多摩線の構築時の針入度試験値は 48 となっていることから、経年による劣化が進んでいると考えられる。特に採取位置 1 は最も低下しているが、これは道床パラストの被覆がなく太陽光が直接照射されるため紫外線劣化の影響を大きく受けたものと考えられる。また採取位置のうち路盤圧力が大きく作用する 3, 4, 7 は路盤圧力が作用しない 1, 2 に比べて針入度の低下が小さい。この傾向は多摩線の方が顕著であり、紫外線劣化の影響が入る採取位置 1 を除いて採取位置 2 と 3 とを比較すると 7 度程度違うことがわかる。鉄道と道路ではアスファルトコンクリート面に加わる圧力の大きさが異なるが（鉄道では速度、列車種別等で異なるが圧力は 60～120 kPa 程度である）、道路では荷重の作用の有無によって針入度が 6 度異なることが報告されており<sup>7)</sup>、鉄道でも同様な傾向が見られた。これは荷重の作用の有無がアスファルトの劣化に関係していることを示している。

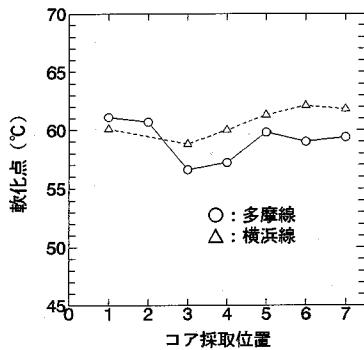
図-8 軟化点

図-8によれば、採取位置 1 で横浜線の値が多摩線よりも小さくなっているが、その他は強化路盤構築からの経年が大きい横浜線の方が軟化点が大きく、経年劣化の傾向が見られる。なお多摩線の路盤構築時の軟化点は 52°C であり、横浜線は設計時が 40～52°C となっているが、施工時の値は不明である。

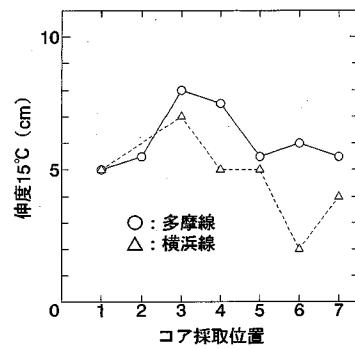
図-9 伸度

図-9によれば、多摩線、横浜線とともに設計時の伸度は 100～140 cm であるにもかかわらず、10 cm 以下と小さな値となっており、今回の結果はその減少度合いにお

いて大きいものがある。

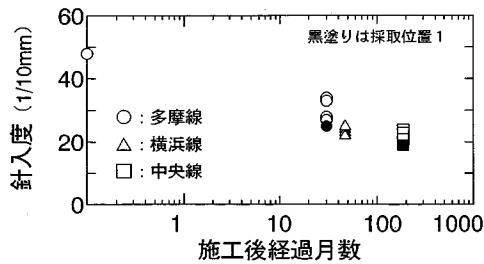
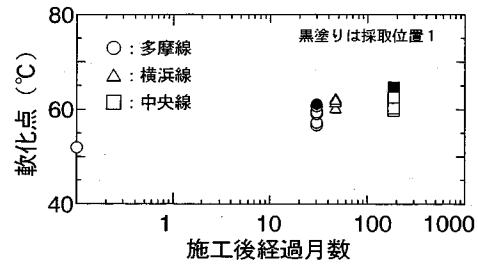
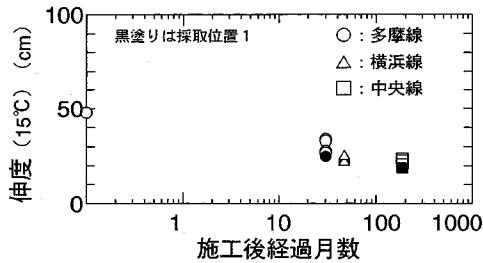
図-10～12 に経年が 182ヶ月で厚さ 30 cm の中央線の値を加えて経年変化の度合を示す。横浜線と中央線は施工時の値は不明であるが、3 線ともアスファルト量の範囲が 4.5～6.0%，針入度が 60～80 の粗粒度アスファルトコンクリートであるので、横浜線と中央線の施工時の値はともに多摩線程度と考えられる。したがって針入度、軟化点、伸度は経年とともに直線的に劣化していることが推察される。また中央線では多摩線と横浜線に比べて経年が大きいため、さらに劣化しているが、調査時の目視観察ではアスファルトコンクリート面に全く変状が見られず、健全であることが確認されている。しかし、針入度、軟化点、伸度ともに劣化の度合いは、道路等に比べて大きいと考えられる。

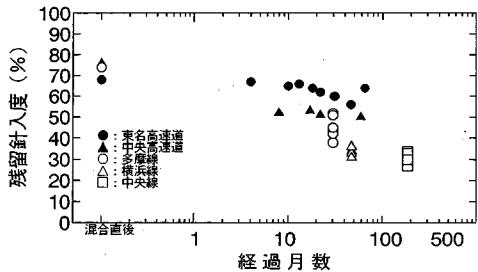
図-13 残留針入度による道路との比較

図-13 は残留針入度で道路の値<sup>11)</sup>と今回の鉄道の値とを比較したものである。残留針入度の算出にあたっては、多摩線の場合は原アスファルトの針入度が判明しているが、横浜線、中央線の場合は不明であるので、設計時の値が 60~80 の市販アスファルトの性状の平均値である 70 を推定値<sup>12)</sup>とした。同図によれば、鉄道での経年劣化は道路に比べて大きいと考えられる。これには荷重

の大きさ、回数、太陽光の照射の有無、空隙率、アスファルト量、ニーディングの有無（鉄道ではアスファルトコンクリート面に回転する車輪が載荷されないので、道路とは異なりニーディングは生じないと考えられる）等の種々の因子による影響の相違が考えられる。

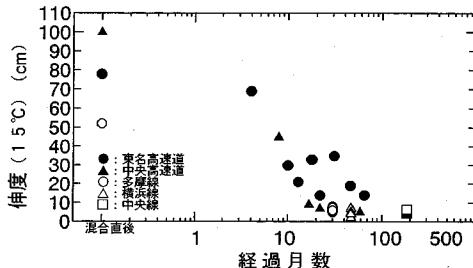
図-14 伸度による道路との比較

図-14に伸度の経年変化を道路<sup>13)</sup>と比較して示す。同図より伸度は10ヶ月程度を経過すると急激に減少していく傾向があり、中央高速道の場合には20ヶ月を経過すると10cm以下まで減少している。したがって伸度はある期間が経過すると減少度が急激に進行し、長期間の経年変化の指標としては、適切でないと考えられる。
