蛇紋岩の風化粘性土に起因した切土のり面の崩壊に関する一考察

横田公忠¹・八木則男²・矢田部龍一³・砂子 一

蛇紋岩の風化した粘性土に起因した切土のり面の崩壊機構について検討した。対象とした切土のり面は変状発生後通常の対策工を施工したにも関わらず再度滑動し、追加の対策を余儀なくされた。すべり面の粘性土のせん断特性を調べた結果、残留状態で著しくせん断抵抗角が低下する性質を有していた。これから1次の対策工施工時に大変位を許し、すべり面の土のせん断抵抗角を低下させたことが、2次の対策工を行わざるをえなくなった理由であることが分かった。安定解析によりこの検討結果の妥当性を確認した。

CONSIDERATION ON FAILURE OF CUT SLOPE OF WEATHERED SERPENTINE CLAY

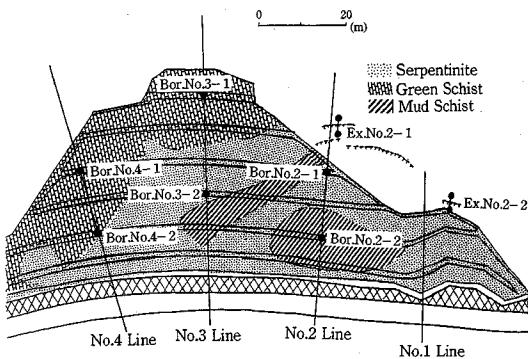
Fig.1 Plan of cut slope

対象地は和歌山県下津町に位置する道路新設工事に伴う切土のり面である。切土のり面の平面図をFig.1に、変状の激しいNo.2測線の断面図をFig.2に示す。変状を生じたのり面の規模は斜面長60m、幅120m、深さ12m程度である。平面図には地質の概要とボーリング孔の位置、測線、それと伸縮計の位置を併記してある。また、縦断面図には排水ボーリング、1次と2次のアンカー工、杭工も併記してある。

本のり面付近には比較的広く蛇紋岩が分布している。しかも1m程度の厚さの蛇紋岩の粘土化した断層破碎帶がのり面に平行に存在している。すべりはこの粘土層で発生している。この破碎された層は比較的薄い上、また、切土前には地表に現れていたので事前踏査では発見できなかったものと思われる。

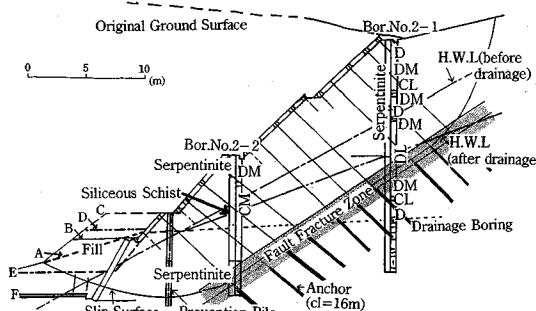
Fig.2 Vertical cross section of cut slope

測線右側ののり面で小さな表層崩壊が発生した。8月29日には亀裂が発見された。その時点では、図のAで示す断面まで切土していた。崩壊の拡大を防ぐために8月30, 31日に図のBで示す高さまで押さえ盛土が施工された。しかし、亀裂の拡大が止まらなかったので、9月22日から10月にかけてNo. 1測線下部に $H=300 \times 300$ mm, $L=12$ mの土留杭が施工された。

10月に入ってNo. 2測線のボーリング孔におけるパイプひずみ計の観測により10 mを越える深度に確定すべり面が観測され、深層舟底型地すべりであることが確認された。そこで、追加の2次押さえ盛土が10月19日から22日にかけて図のCの高さまで施工され、さらに10月23日から $H=350 \times 350$ mm, $L=16$ mのアンカー付き押さえ杭工が施工されたのを始め、アンカー工と排水ボーリング工が施工され、必要安全率を確保するよう努められた。なお、すべり面深度10~13 m程度に対して杭長16 mと根入長は十分取ってある。

ところで、通常ののり面対策工事に際しては、押さえ盛土等によりのり面の変状を押さえながら対策工事を行うことによりのり面の変状を極力少なくするのが普通である。しかし、本現場では、変状発生時に所定の断面(Fig.2のF面)まで切り下げられていなかったことと道路開通までの工期に制約があったことから逆巻きで所定の断面まで切土を順次行っている。12月9日には図のDまで、1月14日には図のBまで、3月4日にはEまで掘削し、3月10日から15日にかけて所定の位置(F)まで最終の掘削をした。何れの掘削時にも変位速度が大きくなってしまい、特にEの掘削時には掘削面の崩壊を伴い、また、最終の切土時にはNo.4測線に亀裂が発生している。4月始めにはアンカーに所定の緊張力(2割のレラクゼーションを考えて20t前後の緊張力を与えたが、結果的には1割程度のレラクゼーションしか起こらず、充分設計値を上回る緊張力が作用している)が与えられ、動態観測用のアンカーにはロードセルが設置されて、全ての対策工を終了している。

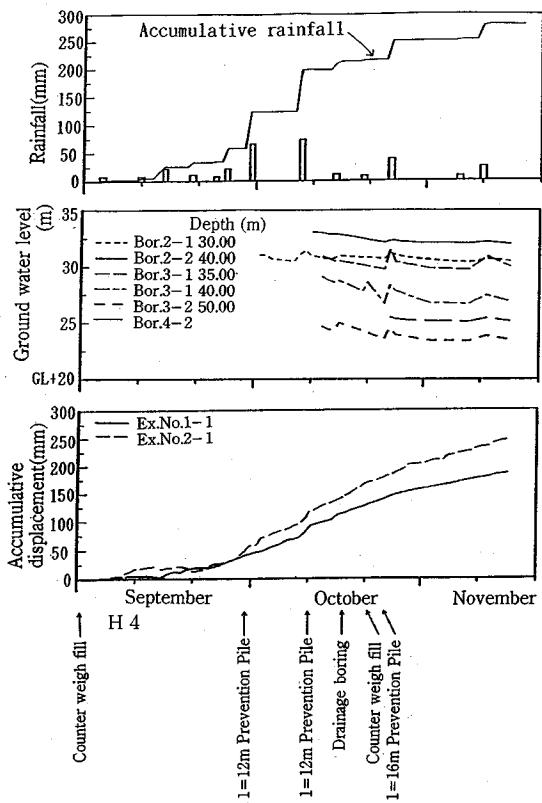
Fig.3 Changes of accumulative displacement, ground water level and rainfall

Fig.3に変状が発生してから11月までの累積変位量と地下水位、それと降雨量の関係を示す。図には対策工の施工時期も記してある。地下水位のボーリングNo.の後に示す数字はボーリング孔の掘削深度(m)である。これから地下水位は降雨量と相関が強く、降雨に伴う地下水位の上昇速度は比較的速いことがわかる。また、地

下水位の増加に伴って移動速度も若干大きくなっている。地下水位は切土のり面の地表からの深度で示している。何れも地下水位が深いが、これは地質調査用の深いボーリング孔を用いて観測していることも影響している。

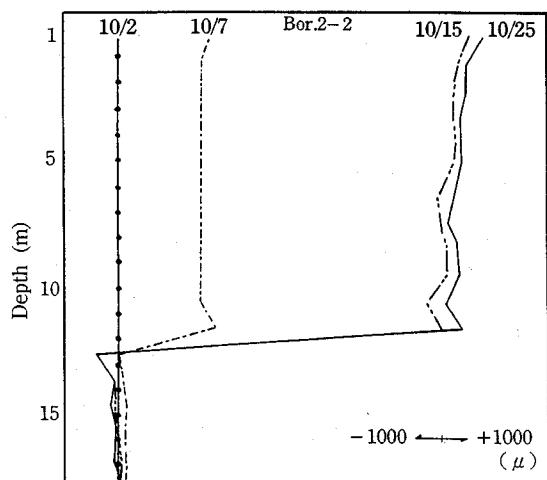
Fig.4 Observations by strain gauge type inclinometer

Fig.4にパイプひずみ計によるBor. No.2-2の観測結果を示す。1m厚さで明瞭なすべりが発生していることがわかるが、ひずみゲージを1mピッチで設置していることから、すべり層の厚さは1mよりは薄い。また、本のり面の変状は激しく、パイプひずみ計設置後、2週間から20日でひずみが1万 μ を越え、約1ヶ月で測定不能になっている。

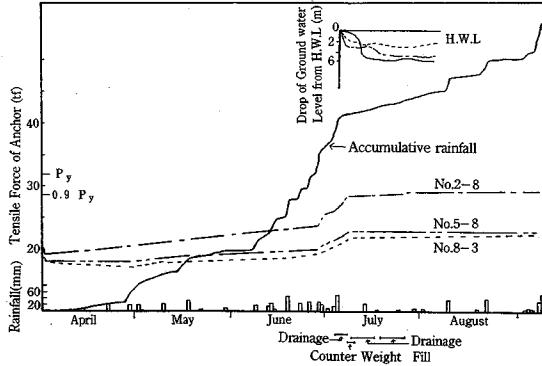
Fig.5 Changes of tensile force of anchor, ground water level and accumulative rainfall

工事完成時には通常の設計法で求めた安全率が必要安全率を満たしていたにもかかわらずFig.5に示すようにアンカーに設置していた軸力計に僅かの変状の継続がみられ、1993年6月の梅雨の豪雨を引き金として加速し

ていった。No.2-8のアンカーの軸力は $0.9 P_y$ と降伏直前の値を示し、その他のアンカーも放置すれば2週間足らずで危険になることが予想された。なお、 P_y はアンカーの降伏荷重である。この場合の対策工としては緊急の押さえ盛土工が最も効果的であるが、押さえ盛土を施工すれば通行止めをしなければならない。道路を閉鎖すると多大な経済的損失を生じるので通行止めをしなくても良い工法が検討された。しかし、アンカーが破断し始めれば大惨事を招く恐れも心配されたので結局道路を閉鎖し緊急の押さえ盛土工が施工された。また、本すべり面の土は水浸による強度低下が激しいことがせん断試験により分かっていたので表面排水工が念入りに行われた。結果的には、この押さえ盛土工が効果を發揮し、Fig.5に示すようにアンカー軸力の増加は完全に止まり、崩壊を免れた。応急の対策工で何とか切り抜けることができた実例である。その後、追加のアンカー工と水抜き工が施工され、現在は安定を保っている。なお、安全率の算定には水抜き工による地下水位の低下も考慮すべく多数の水抜きボーリングが施工され、アンカーの緊張力と地下水位の低下により所定の安全率が確保されるようしている。水抜き工の効果はFig.5に示した地下水位の経日変化をみると明確で、3~7m程度の地下水位の低下を示している。なお、地下水位観測はすべり面深度の観測孔を用い、図中の地下水位の変化は排水工対策時の地下水位を基準として、そこからの低下量で示してある。

一般的に変状を生じたのり面の対策工の設計は、逆算法で強度定数を求め、それを用いて1.2程度の所定の安全率を満たすように行っている。それに基づき対策工が施工されたのり面は殆どが安定を保っている。しかし、本切土のり面は対策工後も変状が継続した。本切土のり面の対策工の設計に当たっては通常の逆算法や設計安全率を用いており、設計法の問題とは考えにくい。また、Fig.5からわかるようにアンカーには所定の緊張力が作用している。地下水位も排水ボーリングの効果で低下しており、設計高水位を越えてはいない。したがって、設計時に検討した通りの対策工の効果が発揮されていると考えられ、対策工の問題とも考えにくい。

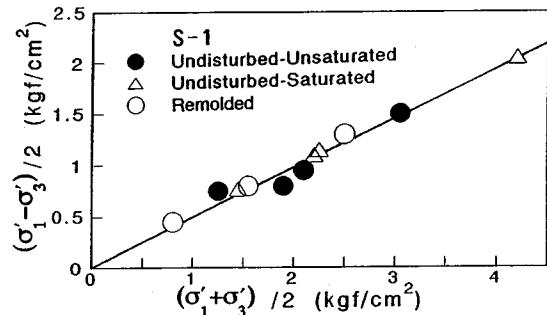
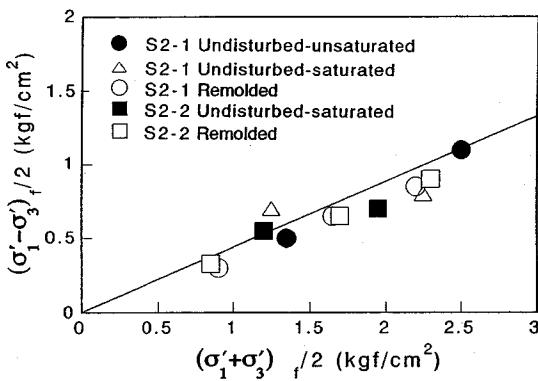
S2-2 の不飽和および飽和状態の不かく乱試料と練り返し再圧密試料に対する三軸試験結果を Fig.7, 8 に示す。また、ブロックサンプリングした S2-1 と S2-2 の不飽和および飽和状態の不かく乱試料に対する一面せん断試験結果を Fig.9 に示す。

三軸試験では不かく乱と練り返し、飽和と不飽和で強度定数に大きな違いは認められない。一面せん断試験では不かく乱の不飽和と飽和状態の強度を比べると若干不

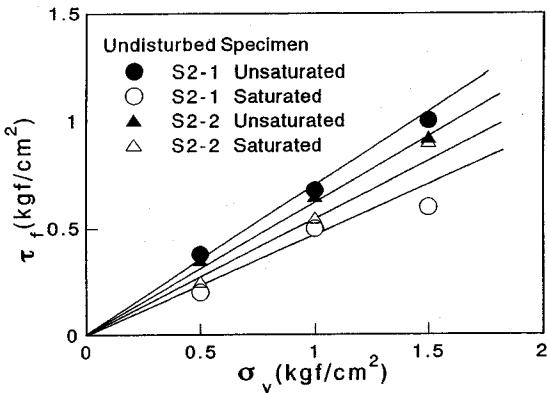
Fig.9 Failure line by box shear tests

飽和状態のものの方が大きい。この両者の違いは供試体の違いによるのか、若しくは試験機によるのか詳しい理由はわからない。飽和試料に対する三軸試験と一面せん断試験結果を比べると一面せん断試験によるものの方が少しせん断抵抗角が大きいようである。これは試料に礫分が含まれるためであると思われる。

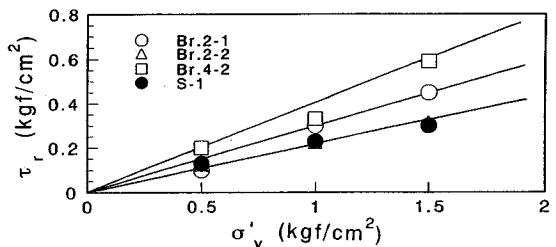
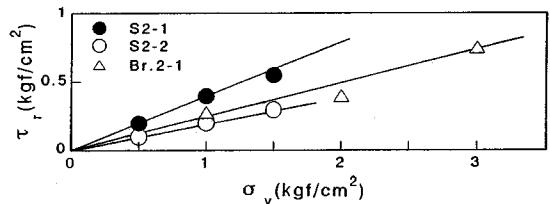
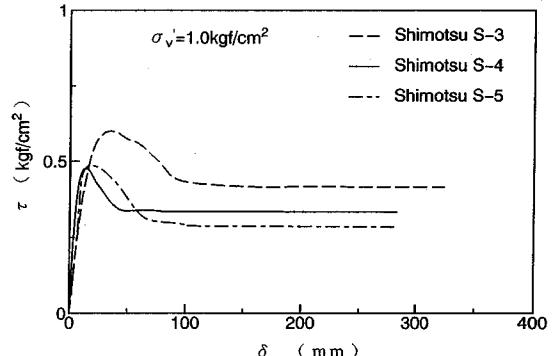
による残留強度線をそれぞれ Fig.10, 11 に示す。また、リングせん断試験によるせん断強度とリングの中心での変位量の関係を Fig.12 に示す。三軸およびリングせん断試験とも強度線は原点を通る直線で示され、残留強度に達するに要する変位量は比較的小さい。得られた強度定数の一覧を Table 2 に併記してある。これからばらつきはあるが、残留強度に対するせん断抵抗角 ϕ_r は $8^\circ \sim 20^\circ$ 程度と ϕ' と比べてかなり小さいことが分かる。すべり層を形成している粘性土の残留強度への低下割合が大きいことが対策工後のすべりの主要因の一つとなっていると考えられる。

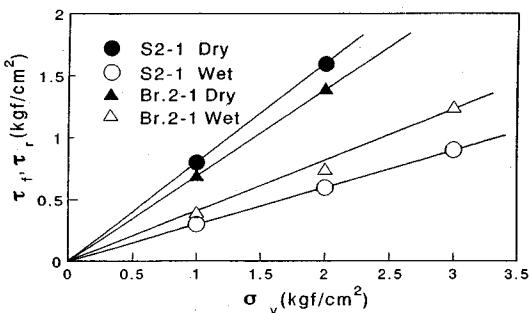
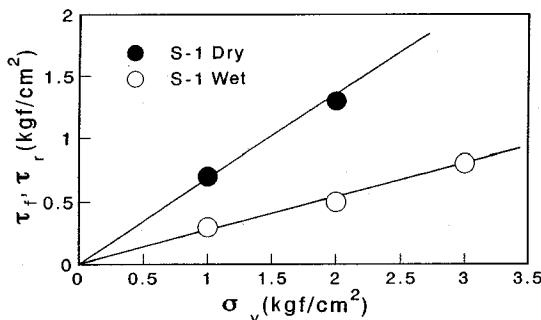
一面せん断試験機ならびに単純せん断型リングせん断試験機により強度定数に与える水浸の影響を調べた結果、極端に強度が低下したものを見出された。試料はブロックサンプリング試料 S-1 である。一面せん断試験、単純せん断型リングせん断試験とも気乾試料では ϕ_d が 40° 前後もあるが、水浸させた試料では ϕ_d は 20° 近くまで低下し、 ϕ_r は 16° まで低下している。水浸による極端な強度低下の理由は分からぬが、この粘性土は水浸状態になれば極端に強度が低下するので、のり面の安定には地表水および地下水の排水工が不可欠である。

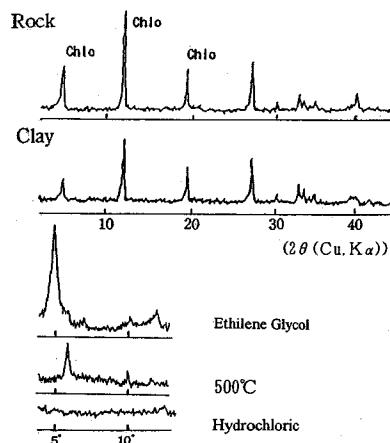
Fig.15 X-ray diffraction pattern

回折図の一例をFig.15に示す。Fig.15をみるとエチレングリコール処理により14 Åのピークが移動せず、酸処理によってブルーサイト部分の溶出により原子面間隔が狭まり、7 Åのピークが不明瞭になっていることか

らクロライトと考えられる。そして、約500°Cの加熱処理によりピークの移動が生じていることからこのクロライトは膨張性を持つと考えられる⁴⁾。他の分析結果も併せてTable 3に得られた鉱物の一覧を示す。表は塊状(Bor. 3-1および3-2の試料は礫状)のものと粘土状のものに大きく分けて示してある。

粘土状試料ではモンモリロナイトが主成分であるものと膨張性クロライトが主成分であるものがある。その他、アンティゴライトやクリソタイルが含まれている。これから、本地区のすべり面となった蛇紋岩の風化・変質した粘性土の小さな ϕ' や ϕ はモンモリロナイトと膨張性クロライトの影響によるものと考えられる。

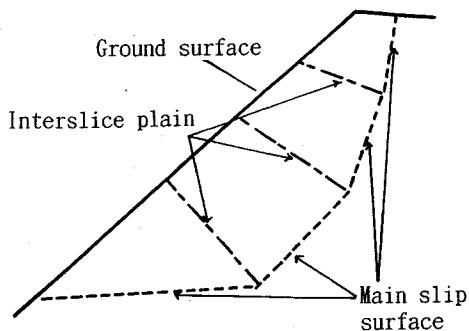
Fig.16 Description of inter slip surface and main slip surface

すべり層は蛇紋岩の風化した粘性土に形成されているが、すべり土塊の大半は三波川結晶片岩からなっている。この土塊は岩級区分ではD級に分類され、多くの礫を含んでおり、すべり層を形成している蛇紋岩の粘土層の強度定数よりかなり大きいことが予想される。このような場合、安定解析に際してはFig.16に示す外部すべり面の土の強度定数だけでなく、内部すべり面を形成する強度定数の影響も考える必要がある⁵⁾。それは以下の理由による。

外部すべり面上で土塊が移動するためには内部すべり面間でも土塊の相対的な移動が必要である。内部すべり面間で相対的な移動が生じれば、その間面でエネルギーが消費されるが、消費エネルギーは内部すべり面のせん断抵抗角に左右されるからである。

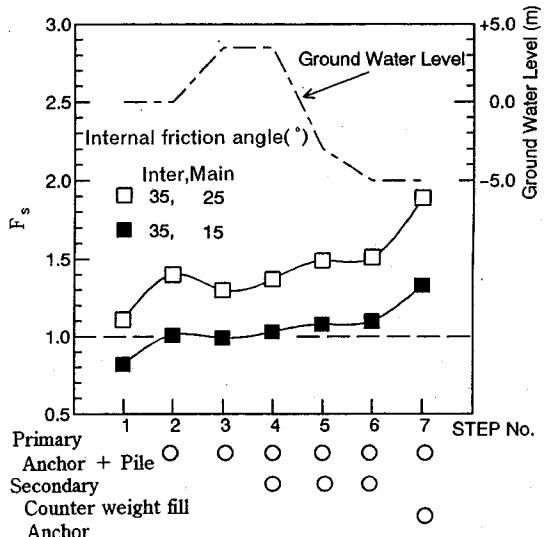
Fig.17 Result of stability analyses

第1段階は切土により変状が発生した時であり、第2段階はアンカー工と抑止杭を施工した段階を、第3段階は第一次対策工施工後、地下水位が3m上昇した時の安全率を、第4段階は押さえ盛土によりのり面の変状を止めた時を、第5、6段階は水抜き孔の施工により順次地下水位が下がった時点での安全率を、第7段階は追加のアンカー工を施工した時点での安全率を示す。なお、地下水位の3m上昇は観測期間中の最高水位に対応している。

切土に伴って変状が発生した時点では、外部すべり面のせん断抵抗角として 25° を用いると安全率が1.1程度であり、 15° を用いると0.8程度である。これから本切土のり面は初生すべりを起こしていることが推測される。本現場が地すべり地形を呈してはいないことからも初生すべりの確率が高い。すべり面となった蛇紋岩層は粘土化しているが、これは地すべり移動によるすべり面粘土ではなく断層運動に伴う破碎あるいは貫入時に受けた破碎とそれに続く地下水の豊富な環境下での風化・変質によるものと思われる。

第一次の対策工施工後、外部すべり面のせん断抵抗角を 25° とすると、安全率は1.4足らずになり、その後地下水位が上昇しても安全率は1.0よりかなり大きい。それに対して 15° とすると安全率は1.0前後となり、二次の対策工が必要となった経緯をよく説明していると思われる。今回の解析結果から見る限りでは、すべり層の土の強度定数の低下が二次すべりの主要因の一つとなったと考えることは妥当であると思われる。
