阪神大震災における被害・利用実態をふまえた 神社空間のあり方に関する考察

Research on Shrines' Damages and Roles as Refuges
Caused by *KOBE, OSAKA* Earthquake

近藤隆二郎*
Ryujiro KONDO

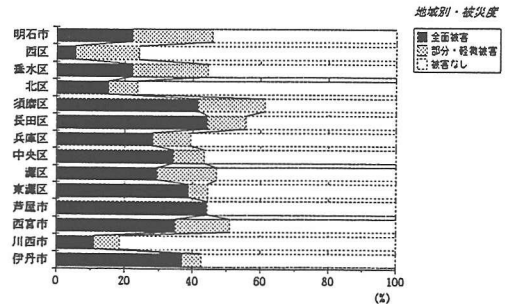
被災度を倒壊や崩壊等の「全面被害」、半壊や壁損傷等の「部分・軽微被害」、「被害なし」に分けると、長田区・灘区・東灘区・西宮市といった被災中心地域で被害が大きいことがわかる (図1)。被災周辺地域では、

図1 神社境内・地域別・被災度割合

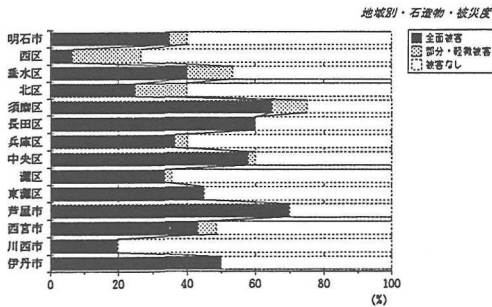
図2 神社境内（石造物）・地域別・被災度割合

被災度よりは比較的地域差が小さい(図2, 図3)。石造物は「揺れ」に対して弱いと言えよう。

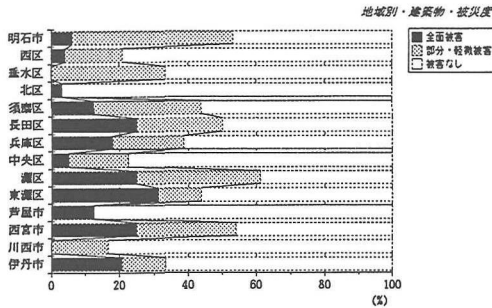
図3 神社境内（建築物）・地域別・被災度割合

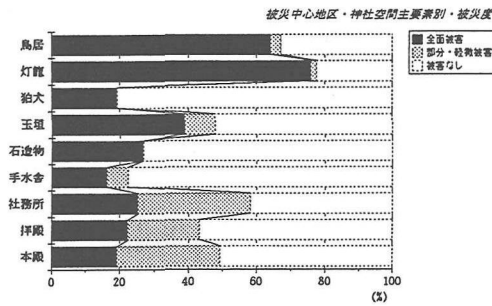
図4 被災中心地区・神社境内主要素別・被災度割合
(被災中心地区=長田区, 兵庫区, 中央区, 灘区, 東灘区, 芦屋市, 西宮市)

主要素別の被災度を被災中心地区と被災周辺地区とに分けた(図4, 図5)。鳥居と灯籠の被害が大きい。社務所や拝殿などの建築物では、半壊等の部分的被害も多くみられるのに対して、鳥居や灯籠、玉垣等の石造物ではほとんどが全面的被害である。被災周辺地区でも、石造物に被害が集中する同様の傾向がみられるが、部分・軽微被害もみられる。神社空間の被害は、鳥居や灯籠といった石造物と古い建築構造物が中心であり、神木や鎮守の森といった自然要素の被災は少ない。

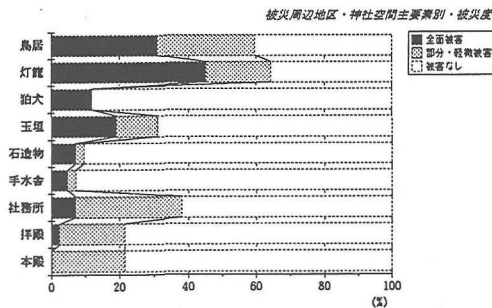
図5 被災周辺地区・神社境内主要素別・被災度割合
(被災周辺地区=明石市, 西区, 垂水区, 北区, 須磨区, 川西市, 伊丹市)

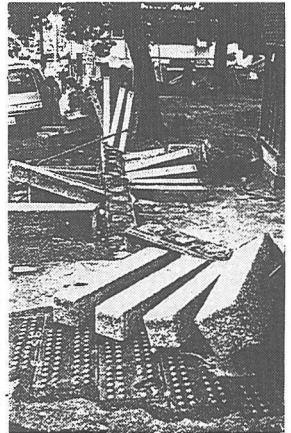
ほとんどの燈籠、狛犬といった石造物は倒壊している。玉垣は鉄筋があっても連鎖的に負荷を受けて倒れている(図6)。地震という揺れに対する脆弱性が指摘できる。とくに、小規模の神社では参道空間が倒壊した石造物で埋められてしまい、通行や参拝が不能となりかつ危険な空間となった。多くの石造の鳥居も中心部分が落下して危険であ

図6 灘区春日神社の玉垣 3/4 いった。重い石造物は復旧の障害にもなった。

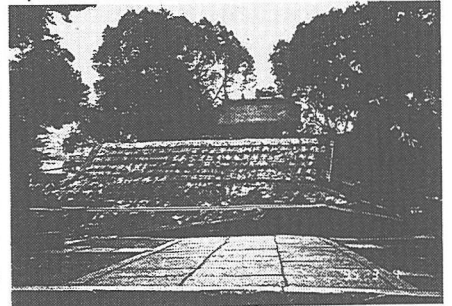
手水舎などは屋根を細い柱で支える簡易構造であるために容易に倒壊した。本殿および拝殿も重い屋根を支えきれずにペシャンコになる被害が多く見られた(図7)。

図7 東灘区網敷天満神社 3/4
