# 阪神大震災における芦屋川周辺の街路景観被害特性に関する研究\*

## A Study on the damaged street around the Ashiya river by the Hanshin Disaster\*

下川 弘\*\*・須田清隆\*\*\*・木下明子\*\*\*\*

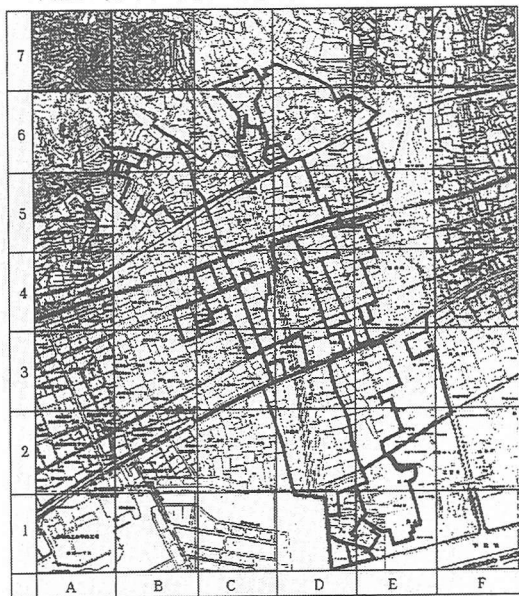
図1 調査対象メッシュ図と調査街路

査地域の地盤構造は、大きく分けて埋立地層、沖積層、洪積層よりなる。(注2) また、用途区分とすれば、ほとんどが第1種住居専用地域・第2種住居専用専用地域・住居地域に属し、中心市街地は商業地域・近隣商業地域である。(注3) 評価分析に際しては、調査範囲を国土地理院発行の1/10,000地形図に記入されている500m毎の経・緯線に従って500mメッシュに分割した、メッシュアナリシスを用いることとした。(図1)

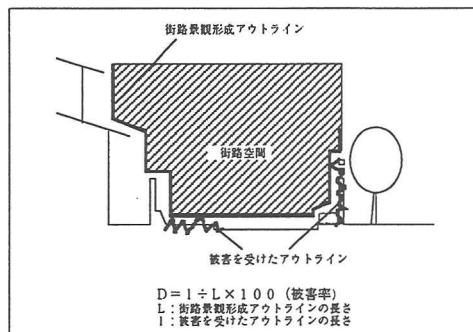
図2 街路空間の定義図

調査対象地である芦屋市は、駅周辺の商業地域を除けば、全域で第1種・第2種住専などの居住地域であるため、通過交通というよりは、帰着・発生交通が多いと判断され、街路としては大部分が区画街路に相当すると考えられる。そうした街路を断面で表し、道路・壁・塀・建物などで囲まれた部分を「街路空間」、囲まれた長さを「街路空間の長さ」、被害を受けた部分の長さを「被害長さ」とした。(図2)

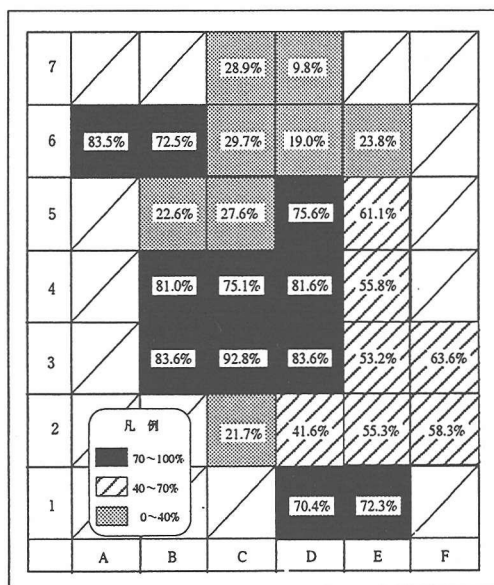
図3 被害率メッシュ図

前項で求めた被害率を各メッシュ上に記し、被害率を3段階に区別表示したものが図3である。この図から被害が集中したエリアと、そうでないエリアの平面的分布がよく判る。とくに、重要な交通インフラの集中する中心市街地(JR芦屋駅周辺、国道2号線沿線、阪神高速道など)は集中して被害率が高く、北側の阪神神戸線沿線と山手の高級住宅街の被害

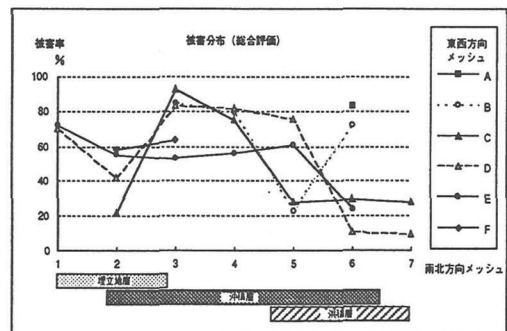
図4 南北方向被害率分布図

率は30%以下と低い。次に、被害率を縦軸に南北方向のメッシュ番号を横軸にとり、折れ線で分布を表わしたものが図4である。あわせて簡略化した地層分布も示した。各地層毎にその被害率のグラフ特徴をみると、沖積層での被害率が高く、洪積層では低くなっていることがわかる。埋立地層地盤であるメッシュのD-1、E-1(写真1)は振興住宅街で、地盤の液状化による被害が大きい、住宅の損壊などはそれほど多く見られなかった。それに対し沖積層地盤であるメッシュC-4、D-4(写真2)は密着した木造住宅街や古い商店街により形成されており、建物の崩壊による被害が多く見られた。また、洪積層地盤における被害率は全体的に低いが(写真3)、メッシュB-6、A-6(写真4)では、被害率が突出して高いことが特徴的である。

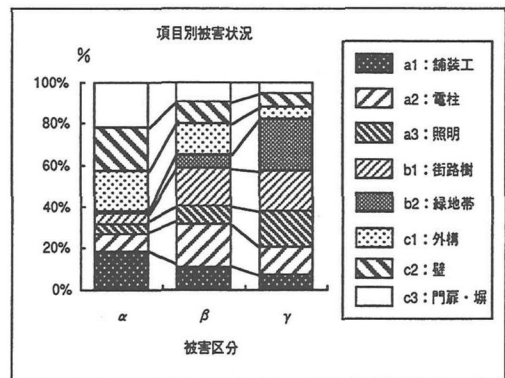
図5 被害区分別構成要素割合図

さらに、図5は構成要素毎に被害区分 $\alpha$ 、 $\beta$ 、 $\gamma$ を集計し、比較したグラフである。このグラフから大きな被害を受けた被害区分 $\alpha$ での要素は、舗装工(a1)、外構(c1)、壁(c2)、門扉(c3)が多い事がわかる。一方、街路樹(b1)や緑地帯(b2)などの植物系素材は被害区分 $\gamma$ にその割合が多くみられることから、植物系素材の活用は景観のみならず、防災上も有効なものであることが、今回の震災においても確認された。

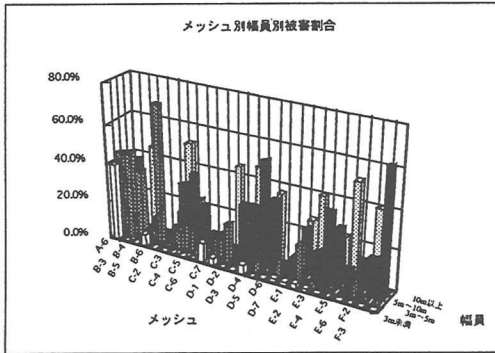
図6 メッシュ別幅員別被害割合図

表3に調査距離・被害距離・被害割合をメッシュ別の一覧表に示し、図6、図7でその割合を棒グラフに表した。図7の下段グラフから、調査距離の約6割近くの道路が何らかの被害にあっていことになる。同図中段の各幅員の被害割合では、各々の幅員での被害割合を見るとどれも約50%以上が被害をうけたことになり、幅員の違いによって極端に安全性が異なるという結果ではないようである。特に、10m以上の街路では、数百メートルにわたって倒壊した阪神高速道路の影響もあり、67.8%と非常に高い被害距離の割合を示すことになったようで、これまでの“広い道路”イコール“安全”ということは必ずしも言えないようである。次に、図6のメッシュ別幅員別の被害割合を見ると、メッシュB-6の(3~5m)街路と、メッシュF-3の(5~10m)街路がそれぞれ72.5%、63.6%と突出して被害割合が高い。これら

2つのメッシュは、他の幅員道路が無い場合、被害率の配分が1つの幅員に集中したようであるが、C-3の(10m以上)街路、D-4の(5~10m)街路、E-5の(10m以上)街路でそれぞれ50%以上を示していることは、中心市街地の幹線街路に被害が集中していることを数値的に表していると考えられる。
