# 阪神大震災における街路機能障害に関する研究 ～航空写真による概況把握～

A Street Blockade by Debris of Hanshin Quake\*

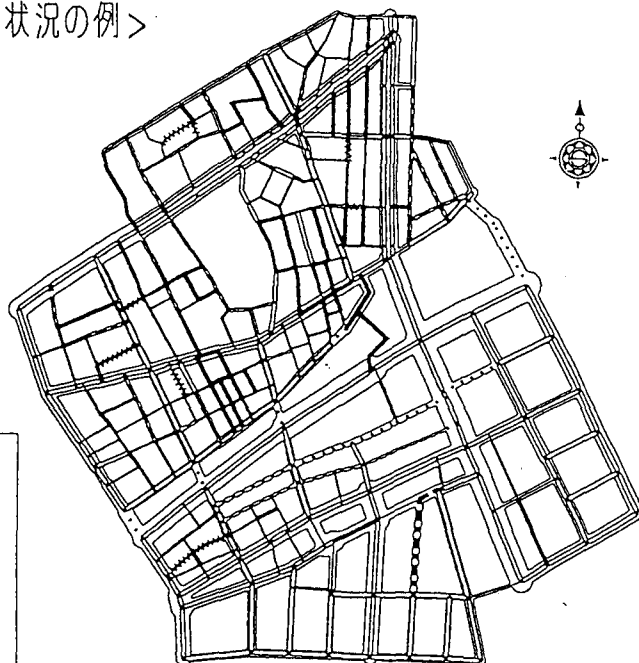
図1-B地区(三宮)の閉塞状況例

幅員6m未満の街路の閉塞の状況について見ると、自動車通過不能となったリンクが40%であった。一方、街路構成上多くを占める幅員8m以上の街路について見ると、一部高層ビルの倒壊による閉塞がある

ものの、自動車が通過不能となったリンクは5%にとどまっていた。B地区内におけるコンクリート建築物の敷地面積は、木造建築物の約4倍である。しかし、閉塞リンク数を比較すると木造建築物の倒壊によるものは、コンクリート建築物の1.5倍であった。これは、被害を受けたコンクリート構造物のうち、街路に対して倒れ込むといった全面的な破壊に至った物は少数であったことに起因していると考えられる。

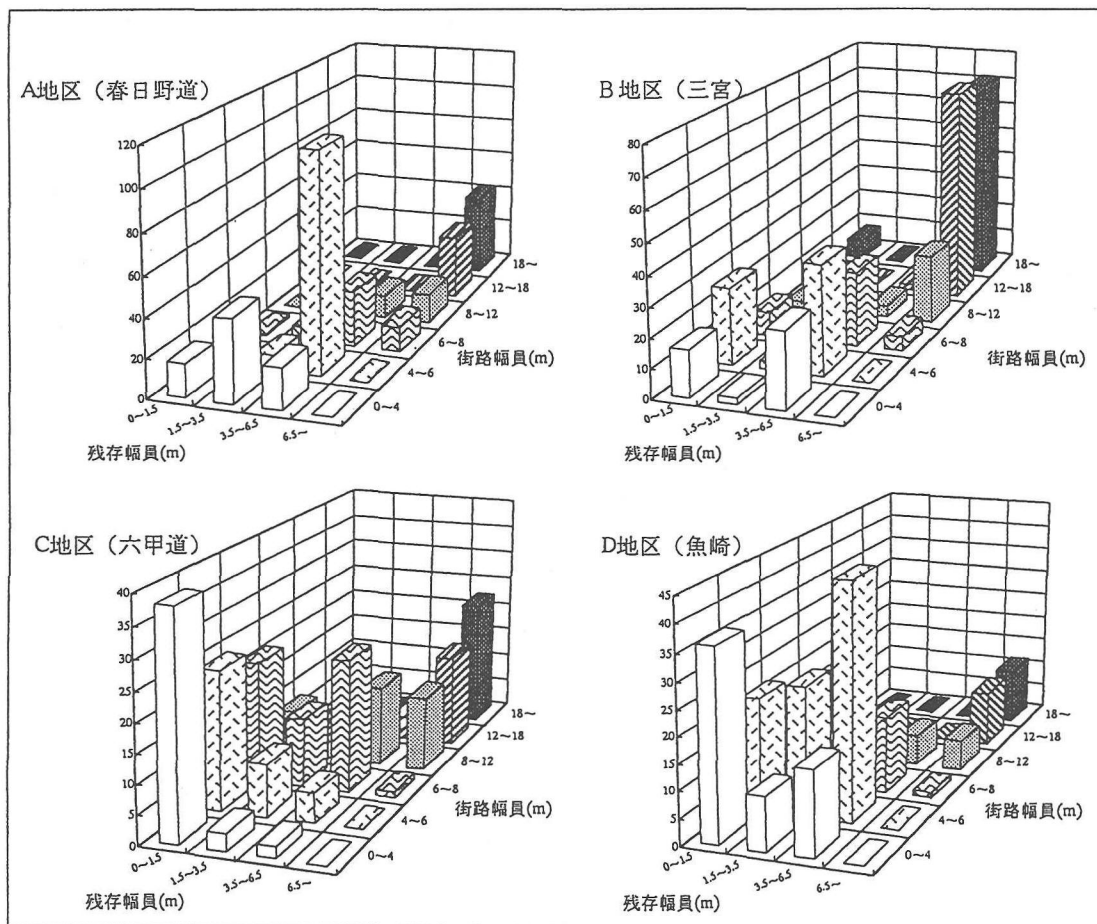
図2 幅員別街路閉塞状況

幅員6m未満の街路で自動車通過不能になったリンクは約10%と低割合であり、幅員8m以上の街路はほぼ無傷であった。閉塞要因はほぼ木造建築物の倒壊によるもので、建築物の倒壊状況としては南北方向のものが多く、街路に沿って連続的に倒壊しているところはあまり見られなかった。

この地区の区画整理実施区域は約50%であるが、整理区域と未整理区域との間の街路事情にほとんど差はない。また、地区全体にわたって高い閉塞率を示し、幅員6m未満の街路の80%近くが自動車通過不能となっていた。倒壊状況としては木造建築物が街路に沿って連続して横倒しになっているケースが多く、

C地区同様、区画整理実施区域と実施していない区域の街路事情にはほとんど差がない。また、幅員6m未満の街路の割合が非常に高く、これらのうち約40%が自動車通過不能となっていた。倒壊状況としては、木造建築物が数多く広範囲にわたって圧壊しているのが特徴である。圧壊した家屋は、横倒しになった家屋と比較すると街路閉塞に及ぼす影響はさほど大きくない。しかし、本地区では狭幅員の街路の割合が高いため、街路閉塞の被害が大きくなったと考えられる。
