# ウォーターフロントにおける自然災害の特性と防災対策に関する研究\*

A STUDY OF NATURAL PERILS AND LOSS PREVENTION IN WATERFRONT

岡田智秀<sup>1</sup>, 横内憲久<sup>2</sup>, 櫻井慎一<sup>3</sup>,  
古賀稔章<sup>4</sup>, 田和淳一<sup>4</sup>, 関野高広<sup>5</sup>

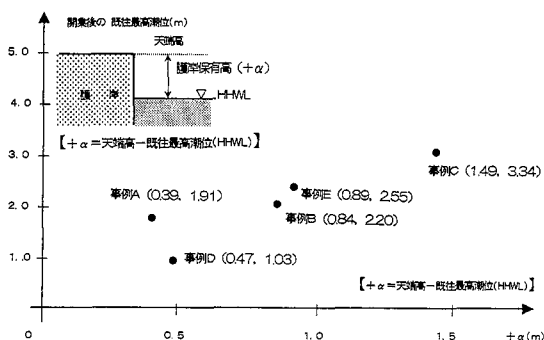
図-2 護岸保有高と既往最高潮位の関係からみた高潮害の傾向

一方、開業後に唯一、高潮害（エプロンの冠水）が発生したAでは、被害経験が事後評価において津波、高潮への不安感を高めることになった。

高潮害は「既往最高潮位（自然的事象）」と「護岸天端高（設計条件）」との関係が大きく影響するとされている<sup>3)</sup>。そこで、Aが高潮害を受けた要因を把握するため、横軸には事例ごとに「護岸天端高と開業前の既往最高潮位との差（ $+\alpha$ ）：当該事例の既往最高潮位に対する護岸保有高(m)」をとり、縦軸には各事例の「開業後の既往最高潮位(m)」を設定し、5事例の護岸保有高（ $+\alpha$ ）と開業後の既往最高潮位との関係を示したものが図-2である。なお、各事例の護岸はすべて現行設計基準を満足している。図中の布置座標をみると、唯一高潮害を受けたAの既往最高潮位は、BやEとほぼ同程度であるが、Aの護岸保有高は、A、B、Eの中で（5事例中でも）最も小さいことがわかる。これは、Aの護岸だけが漁船のエプロン（荷捌き場）として兼用されているため、その機能上、天端高（既往最高潮位に対する護岸保有高）が抑えられたと思われる。したがって、天端高が抑えられがちなエプロン兼用の護岸直背後に施設を立地させる場合には、施設立地面の地盤を嵩上げしたり、緊急時に護岸の役割を果たすような施設を前面に設置するなど、高潮対策を特に検討しておく必要があると考える。
