## 一般道路合流部における追突事故発生要因の考察\*

A study on the cause of rear-end collision at the merging section of the grade separated crossing\*

浜岡秀勝\*\*・森地茂\*\*\*

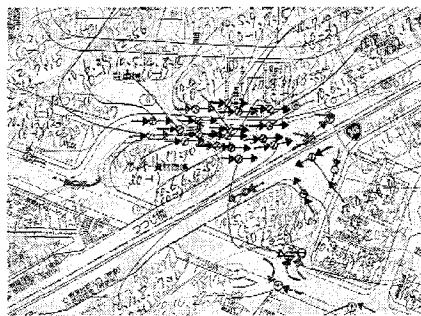
図-1 青葉台ランプにて発生する事故（1998年）

図-1は、対象地点の事故発生状況図を示している。図中左下より右上へ向かう国道246号への流入道路にて追突事故が多発していること、及び国道側では追突事故が全く発生していないことが確認できる。このようにランプの一部においてのみ追突事故が発生する状況では、その背後に何か物理要因があると考えられる。以下にそれぞれの要因を説明する。

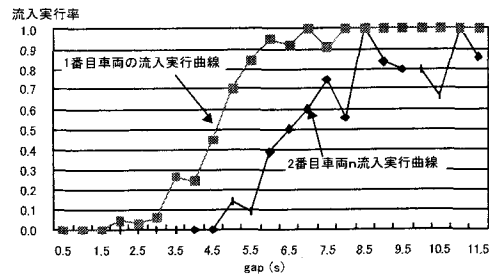
図-3 流入実行率の比較

追従流入データを用いて、1、2台目車両が流入を開始した位置におけるGap（ここでは、本線車両が流入口まで到達するに要する時間とする）をもとに、流入Gap選択特性を把握した（図-3）。この図より、1番目車両のGap選択曲線が2番目車両のものより必ず左に来ており、通常では安全な状況が達成できていることがわかる。また、2台目車両のGap曲線から、たとえ長いGapがあっても、連続流入することなく、一時停止する車両が存在することもわかる。それぞれのGap曲線の時間差を見ると、それは2秒程度であり、これは流入に際して大きな値と考えられる。しかし、この曲線は全体平均を示すものであり、先に述べた性別、運転経験、年齢等を考慮すると、Gap選択曲線は左にシフトすると考えられ、今後その状況を詳しく把握する必要がある。

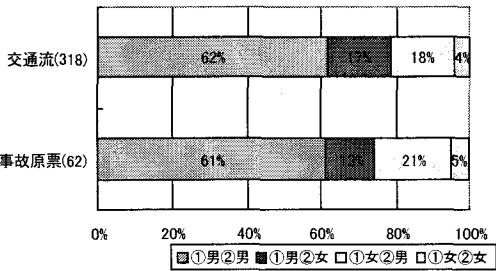
図-2 性別による交通流と事故発生状況の比較

図-2は、流入待ち1、2台目車両のドライバーの性別を、ビデオによる交通状況と事故発生状況とで比べたものである。この図より、ドライバーの性別が、男-男（1台目、2台目車両ドライバーの性別を示す。以降同様）、女-女については、この出現確率と事故比率が全体に占める割合がほぼ同一であるのに対し、女-男、男-女については、女-男が男-女を大きく上回る事故比率であることがわかる。すなわち、女性ドライバーが1台目であり、かつ男性ドライバーが2台目の時に、事故が発生する傾向にあると言える。Gapの大小という視点では、それは女性ドライバーの方が男性ドライバーより大きいと考えられる。これはすなわち、流入判断の差異が事故に影響を及ぼすことを示唆するものである。

一般に、運転が不慣れであるとGapは大きく、流入に対して消極的であると考えられ、このことが運転に慣れた2台目車両運転者とのGap選択に関するミスマッチを生み出すと言えよう。これと同様なことを、高齢者-非高齢者という属性間でも確認してい

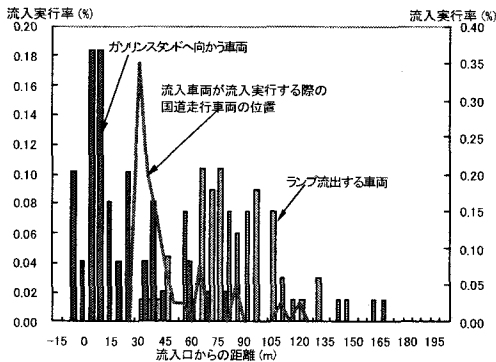
図-4 ウィンカー指示位置の比較

流出入ランプ付近にガソリンスタンドが存在するため、流入ドライバーにとって国道走行車両のウィンカーが、どちらへの流出を示しているか判断できない。そこで、国道走行車両がウィンカーを出した地点と、その後の進行方向について集計し、図化したものが図-4である。なお、この図には、流入待ち

車両が実際に流入を実行した時点での、国道走行車両の位置も合わせて示している。この図より、ガソリンスタンドへ向かう車両がウィンカーを出すタイミングは、全般的に流入車両が流入を実行する際の国道走行車両の位置より左側に位置することがわかる。これは一見して安全側に作用すると思われるが、ガソリンスタンドへ向かう車両のウィンカーを出すタイミングが、ランプ流出車両のものと同一地点であることが数少なく存在することは問題である。すなわち、流入車両のドライバーにとって自分の流入Gapより長い位置での国道走行車両が示すウィンカーは、全て流出車両と思ひこむ可能性を残しており、その状況でガソリンスタンドに向かう車両が出現すると、判断の誤りから、流入一急停止を行うことになり、後続流入車両に対して追突事故の危険性を高めることになる。その影響については、今後詳しく分析する必要があるが、ここでは少なくとも、流出方向に応じてウィンカーを出すタイミングを明らかに分離させる方策が必要であることは確かに言える。

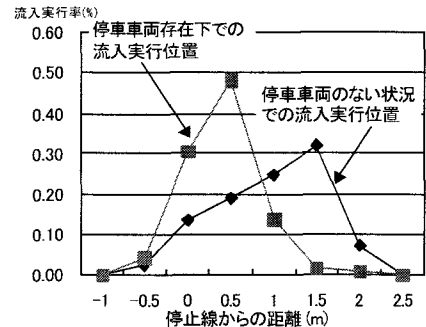
図-5 流入実行位置の比較

加速車線不備の緩和を目的に国道側より後退させた停止線の影響を把握するため、調査中に生じた特異な状況（導流島内に停車する車両の存在）のデータを用い分析した。図5は流入判断した場所（ドライバーの目の位置）を、導流島に停車する車両の有無別に示したものである。この図より、停車車両が存在する状況では、流入判断の位置が流入口側へ移動していることがわかる。すなわち、通常より前方で流入判断できるため、2回停止（停止車両が発進した後に再び停止）する可能性が少なくなり、安全

性が向上すると思われる。また、それぞれの分布系を比較すると、停車車両存在下において、その分散が小さくなることから、停車車両が存在する場合には、流入判断位置が固定されやすくなることを示すものであり、その結果、誤判断の可能性が低くなると考えられる。また、ここでは示していないが、2台目車両から国道側への視界が制限され、安全性が向上することも確認できている。
