# 大東市三駅周辺のバリアフリーに関する実証的研究\*

## A Substantial Study about Barrier-free around Daito-shi 3 Station\*

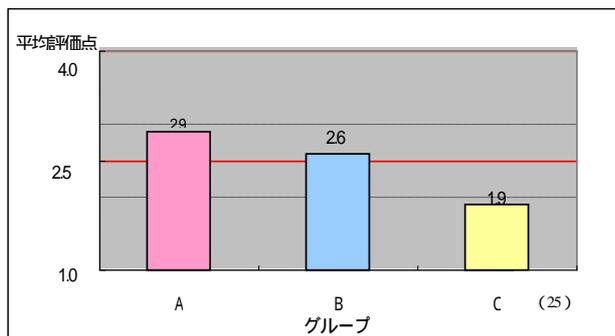
図2 住道駅のグループ別評価

A、Bの項目ともに評価点が平均を上回っている。Cの項目の評価点は平均を大きく下回っている。点字ブロックの整備など、障害者のことも考えた歩道の整備が必要である。

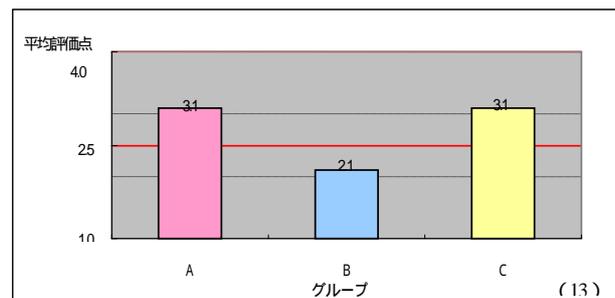
図3 四条畷駅のグループ別評価

A、Cの項目とも評価点が平均を大きく上回っているが、Bの項目の評価点が平均を下回っている。健全者でも歩きにくい狭い歩道と歩道の中心に無造作に置かれた電柱などが評価点を下げている原因である。

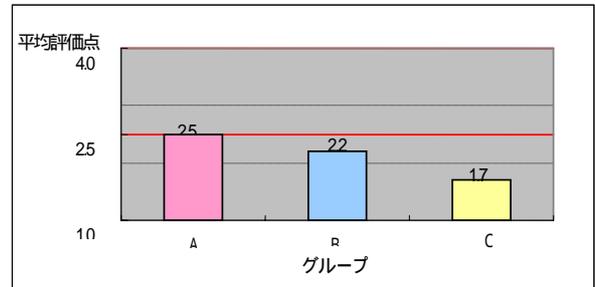
図4 野崎駅のグループ別評価

Aに関しては評価点が平均を少し上回っているが、後の2項目は平均を下回っており全体的に評価点が低い。特にCの評価点が悪くなっている。点字ブロックの整備や点字案内板の設置など障害者のことを考えたまちづくりが必要である

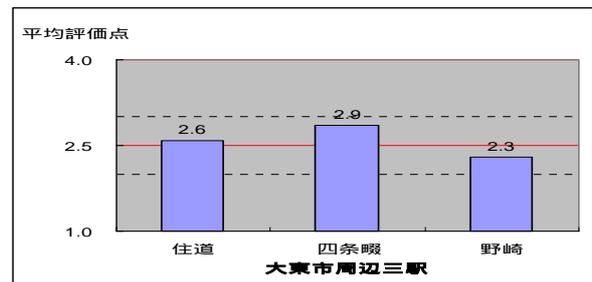
図5 大東市三駅周辺の平均評価

歩道の各駅の総合的な評価の平均を比較すると、評価の高い駅から四条畷・住道・野崎の順である。四条畷の評価が一番の理由としては、設置物、放置物が比較的少なく、ガードレール等で車道と区切られているところが比較的多かったためと考えられる。全体的にもまだまだ歩道の整備が必要である。

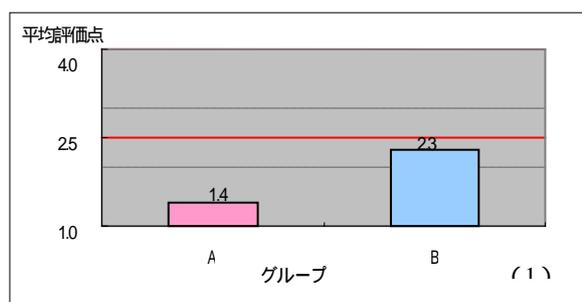
図6 住道駅のグループ別評価

A、Bの項目ともに評価点が平均を下回っている。特にAの評価点が極端に悪い。原因は住道区域における歩車道の調査箇所が1つしかなく、その整備が不十分であったためである。

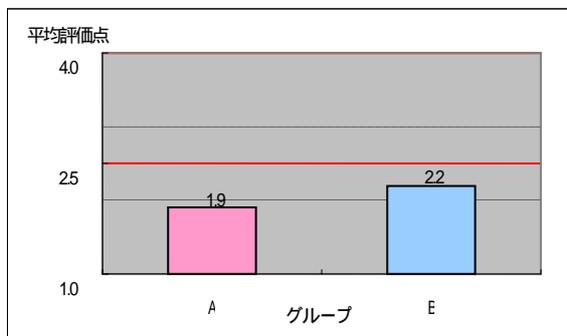
図7 四条駅周辺のグループ別評価

住道同様、A、Bの項目ともに評価点が平均を下回っている。Aでは整備がまだ不十分であることが評価点を下げている原因であり、Bでは放置物の多さが評価点を下げている原因である。

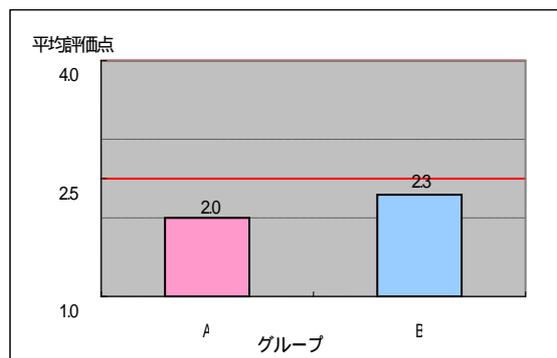
図8 野崎駅周辺のグループ別評価

住道、四条駅同様、A、Bの項目ともに評価点が平均を下回っている。Aでは自転車分離がされていないことやガードレールの設置が少ないことが評価点を下げている原因であり、Bでは見通しが悪いことと設置物、放置物の多さが評価点を下げている原因である。

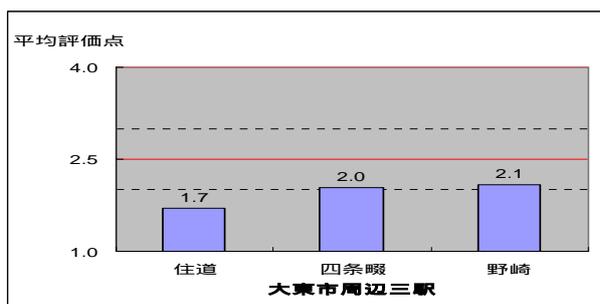
図9 大東市三駅周辺の平均評価

各駅共に評価が良いものとはいえない。理由はまだまだ整備不十分のところが多く、さらに違法駐車・違法駐輪等も多く見られた。歩車道の整備とともに、違法駐車等をなくすことが必要である。

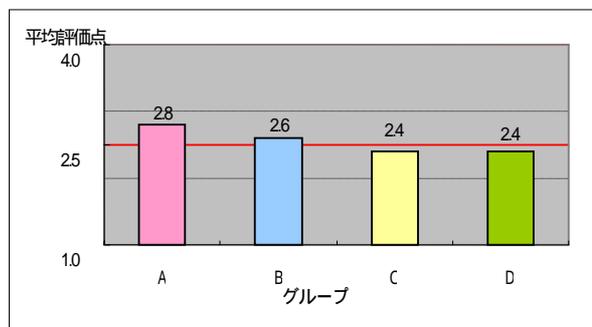
図10 住道駅のグループ別評価

全体的にほぼ平均の評価点になっている。Aにおいては比較表示が見やすく、またC、Dにおいては半分以上の横断歩道に信号が設置され、音声等の補助機能も比較的多く設置されていることが理由である。

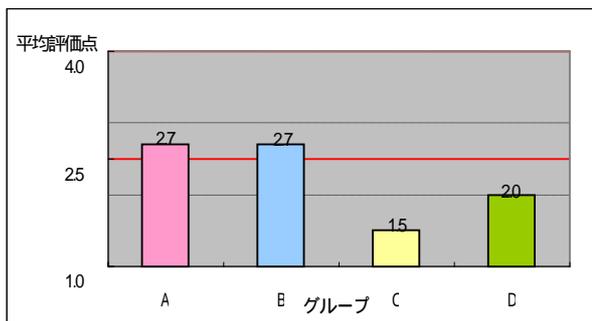
図11 四条駅周辺のグループ別評価

A・Bの項目においては評価点が平均を上回っているが、C・Dの項目の評価点は低く、特にCの評価点の悪さが目立つ。原因は全信号に音声等の補助機能がなく、かつ点字ブロックもほとんど整備されていない。

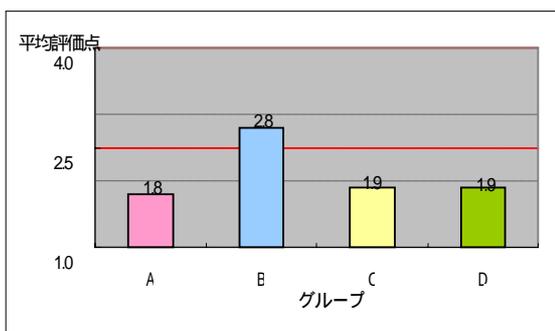
図12 野崎駅周辺のグループ別評価

Bの項目だけ評価点が平均を上回っている。A、C、Dの項目においては評価点が平均を大きく下回っている。野崎の横断歩道は信号の設置も少なく、点字ブロックもあまり見られないためである。

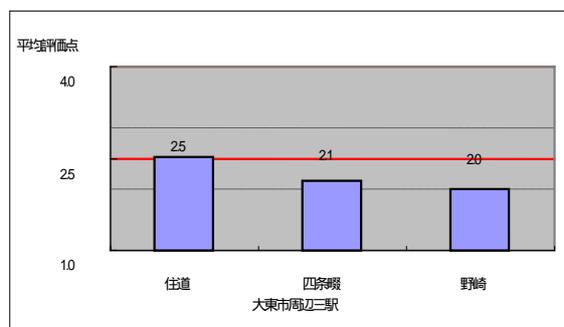
図 1 3 大東市三駅周辺の平均評価

横断歩道の各駅の総合的な評価の平均を比較すると、評価の高い駅から住道・四条畷・野崎の順になっている。三駅とも評価点は平均かそれ以下なので決して良いとはいえない。横断歩道においては、やはり信号の設置率の問題がバリアフリーにおいて大きな課題となりそうである。
