# 大都市近郊都市における人に優しいまちづくり（交通バリアフリー・景観）実態の定量的研究\*

## Quantitative research on gentle city planning (barrier-free traffic and spectacle) realities to person in big city outskirts city

本研究では、交通バリアフリー法、景観法の施行などから、大東市内の鉄道駅周辺3箇所について実態調査を行った。そして、それぞれの調査結果を定量的に評価し、今後の課題等について検討することを目的としている。

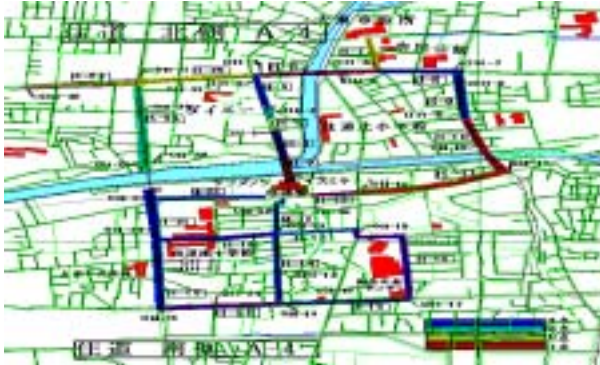
図 - 1 住道地区における舗装の評価

住道地区の A - 4 の評価については、図 - 1 に示すように住道地区の北側部分と駅の東側の川沿いの部分で評価が低くなっており、これは凹凸部分や破損箇所が多く目立っていたためである。

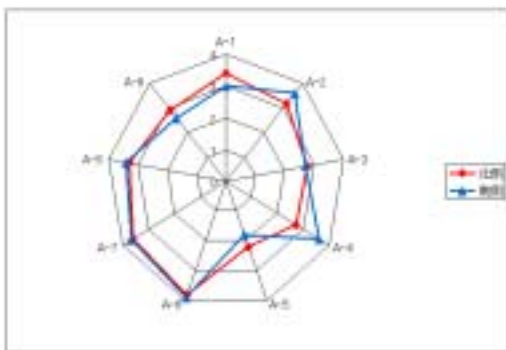
図 - 2 住道地区における歩道の評価

図 - 2 を見てみると、住道地区においては全体的に評価が良く、整備が全体的に行き届いており、非常に歩きやすい歩道であることがわかったが、切り下げの評価が低くなっており、切り下げが長いと高齢者や身体障害者等に負担がかかることが想定される。

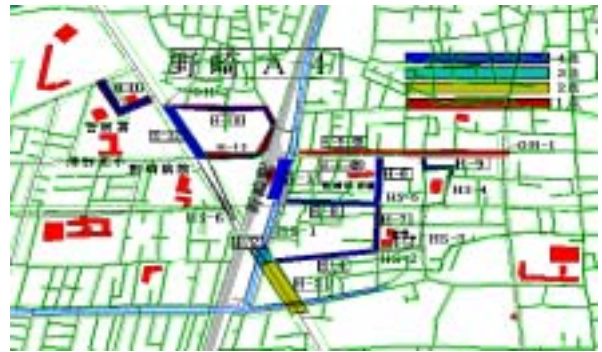
図 - 3 野崎地区における舗装の評価

野崎地区の A - 4 の評価については、西側の駅周辺の整備が不安定で評価が悪くなっていたが、それ以外は評価が良くなっている。東側では、歩行者の多い商店街での評価が悪くなっていたが、駅周辺は比較的整備されているため、良い評価になった。(図 - 3)

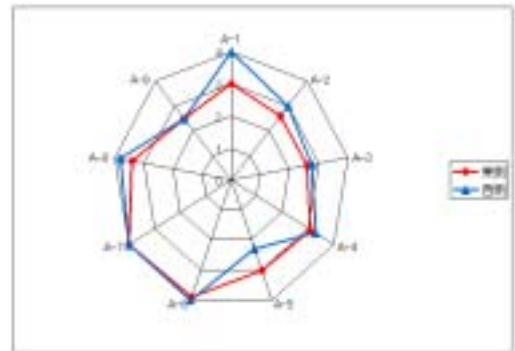
図 - 4 野崎地区における歩道の評価

野崎地区においては、図 - 4 に示すように東側より西側の方がより評価が高くなっていた。これは、西側の方が勾配もなく水平であり、歩道の幅員の広く取られているためである。

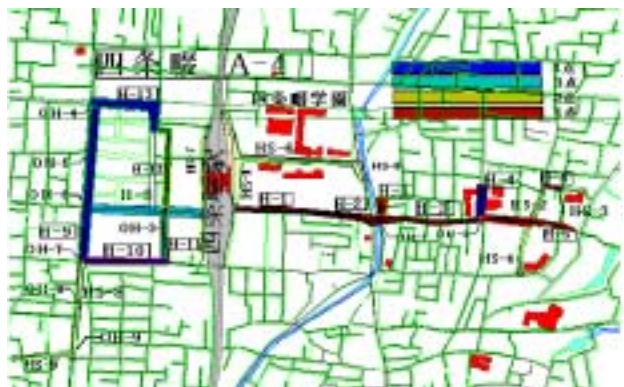
図 - 5 四条畷地区における舗装の評価

野崎地区のA-4の評価については、西側は比較的整備がされているため、舗装もしっかりとされている。東側は全体に非常に悪く、長い間整備がされていなく、利用しづらくなっている。(図-5)

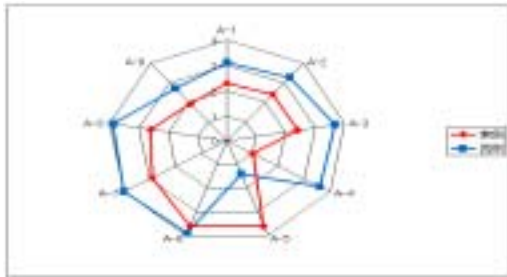
図-6 四条囃地区における歩道の評価

図-6に示すように四条囃地区においては、西側の評価が良いが東側の評価が悪く整備状況に差が生じている。東側は歩道の幅員が狭く、凹凸や破損箇所が目立ち、点字ブロックが設置されていないなど高齢者や身体障害者の方にとっては非常に歩きづらい歩行空間になっているように見受けられた。

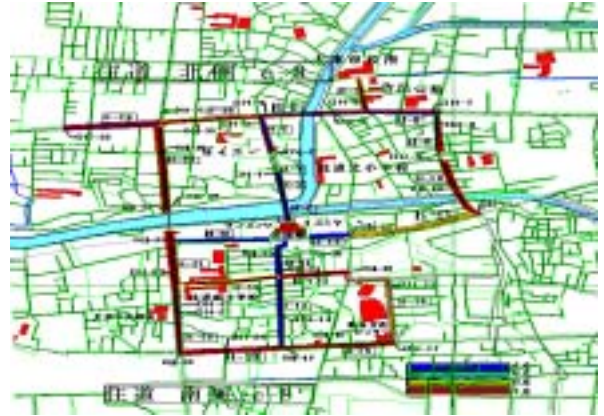
図-7 住道地区における架空線の評価

架空線の評価については、図-7に示すように駅周辺では電柱の地中化により架空線が存在せず、評価が高いが、駅から離れるほど評価が悪くなっており、電線が景観を損なっていることが分かる。

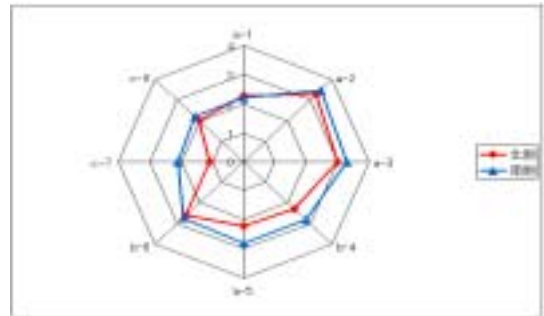
図-8 住道地区における景観の評価

住道地区の景観の評価については、図-8に示すように若干南側の方が評価が高くなっており、特に地上の景観に関しては、違法駐車も見られず、綺麗に整備され評価が良くなっている。しかし、空中の景観に関しては、駅から離れると電線が張り巡らされていたり、屋外設備の露出が目立つなど、評価が低くなっている。

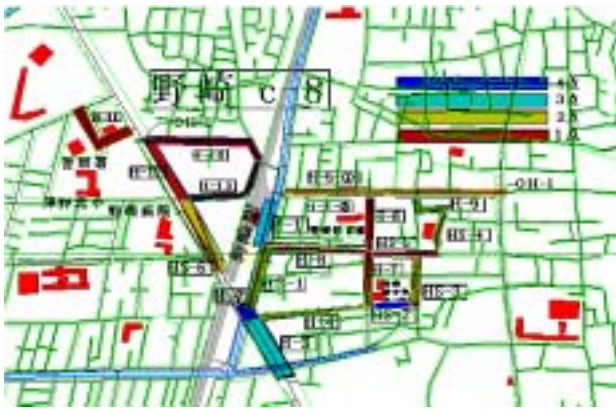
図 - 9 野崎地区における架空線の評価

架空線の評価については、図-9に示すように一部で良い評価があるものの全体的に評価が悪くなっており、特に西側では警察署前や住宅地、東側では住宅地を中心に電線が張り巡らされているなど架空が多く景観を損ねている。

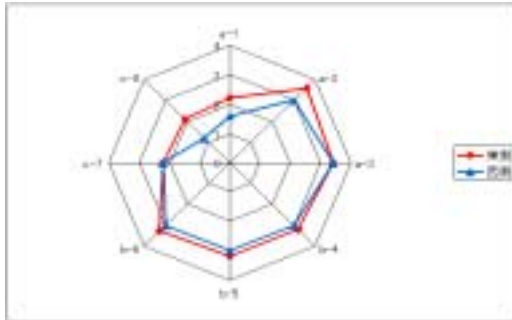
図 - 10 野崎地区における景観の評価

野崎地区の景観評価については、図 - 10 に示すように若干東側の方が西側よりも評価が高くなっているが、住道地区と同様に空中の景観の評価が悪くなっており、屋外設備の露出が目立ち、電線があちらこちらに張り巡らされているなど、整備不十分な面が見られた。

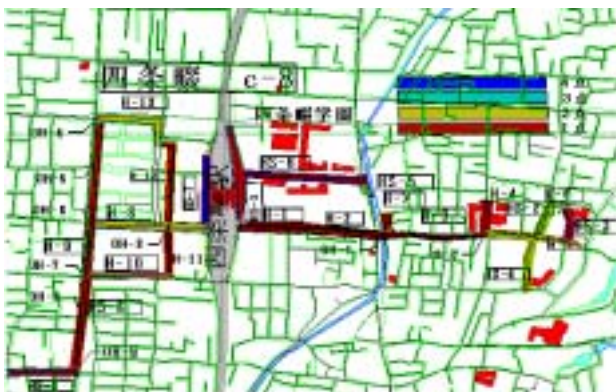
図 - 11 四条畷地区における架空線の評価

四条畷地区の架空線の評価については、図 - 11 に示すように一部を除き全体的に評価は悪くなっており、西側・東側の両方とも電線があちらこちらに張り巡らされているのが目立ち、これらが景観の評価を損ねている要因となっている。

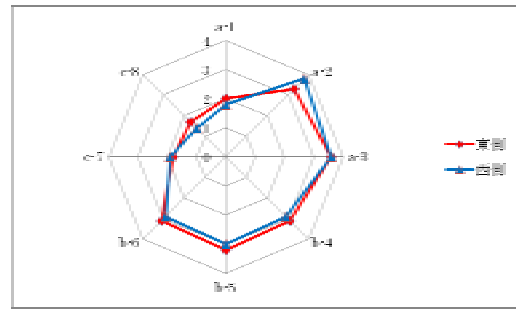
図 - 12 四条畷地区における景観の評価

図 - 12 を見てみると、東側と西側ではほとんど似たような結果になり差はほとんど見られず、地上・建物の景観評価は良かったが、空中の評価が悪くなっている。これは、電線が張り巡らされており、屋外整備の露出が目立つなど景観を損ねているためである。
