(2) 愛知県のカラー舗装の特徴

VERIFICATION OF THE BASIC PERFORMANCE DURABILITY OF COLORED ROAD PAVEMENT

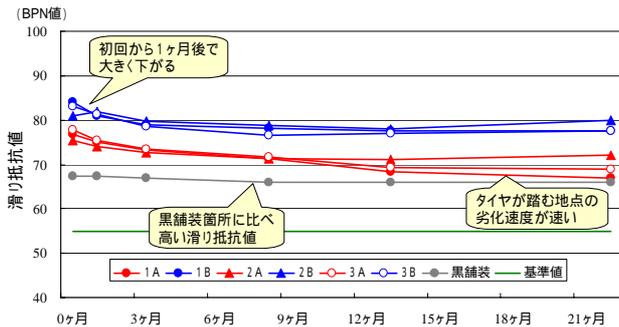
図-5 滑り抵抗値の変化

図-5は、滑り抵抗値の経年的な変化を測定位置別に示したものである。同図の値は、6箇所の調査データを平均した値である。

図-5から、カラー舗装実施箇所の滑り抵抗値は、黒舗装箇所に比べて高い値を示しており、それが経年的にも持続していることが分かる。測定位置別には、当然のことながらタイヤが踏む地点(A)のほうが、タイヤが踏まない地点(B)よりも滑り抵抗値の低下が速い傾向にある。

また、施工後3ヶ月まではある程度の低下がみられるが、その後の低下傾向は鈍化してきている傾向にある。

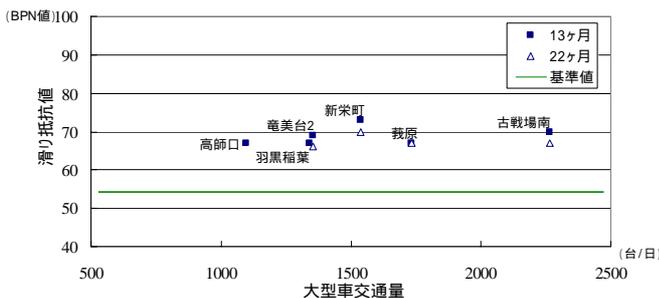
図-6 大型車交通量と滑り抵抗値の関係

図-6は、大型車交通量と定点1Aの滑り抵抗値(調査開始から約1年間と約2年間)の関係を調査箇所別に示したものである。

図-7から、どの調査箇所においても概ね70(BPN)と高い値を示しており、大型車交通量によらず、一般的な道路条件で必要とされる滑り抵抗値55以上(携帯用試験器による所要滑り抵抗記録値指針)を維持していることが分かる。

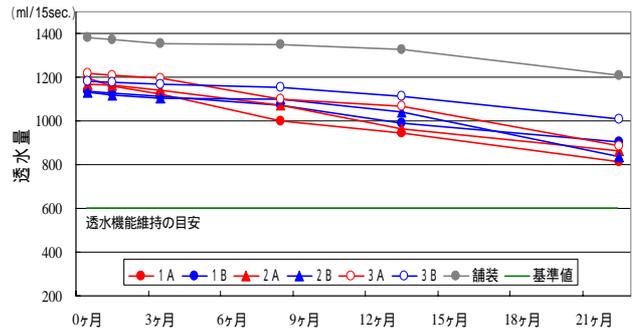
図-7 透水量の変化

図-7は、カラー舗装上の透水量の経年的な変化を測定位置別に示したものである。同図の値は、6箇所の調査データの内、異常値として、古戦場南、莪原、高師口の3箇所を除いた調査データを平均した値である。

図-7から、カラー舗装実施箇所の透水量は、経年的に徐々に低下していき、1年後で概ね1000(ml/15sec.) 2年後で概ね900(ml/15sec.) 前後であった。また、タイヤが踏む地点(A)とタイヤが踏まない地点(B)での透水量の低下に大きな違いは、見られなかった。

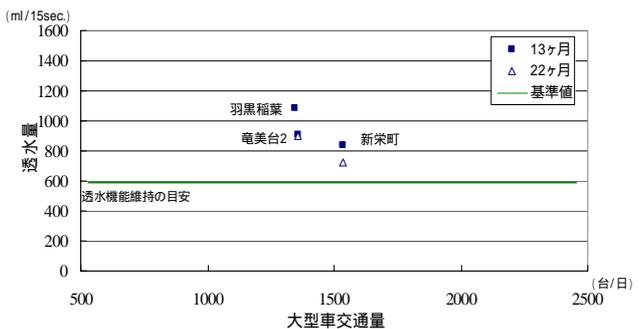
図-8 大型車交通量と透水量の関係

図-8は、大型車交通量と定点1Aの透水量(調査開始から約1年間と約2年間)の関係を調査箇所別に示したものである。

図-8から、カラー舗装実施箇所の透水量は、大型車交通量の多い新栄町の方が、羽黒稲葉や竜美台2と比較して若干透水量が低い傾向にあるが、いずれの調査箇所においても清掃等の措置が必要とされる600(ml/15sec.)以上(表-2)の透水量は、維持されていた。

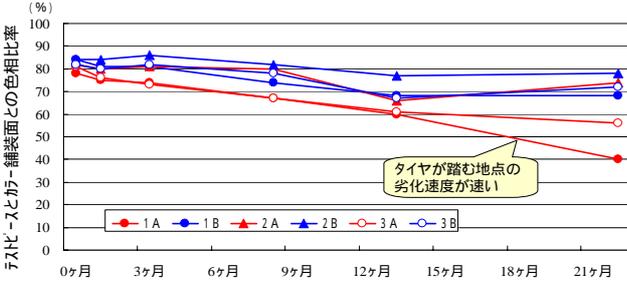
図-9 色相の変化

図-9は、未使用テストピースとカラー舗装面との色相比率の変化を測定位置別に示したものである。同図の値は、6箇所の調査データを平均した値である。

図-9から、色相は、経年的に徐々に低下していき、約1年を過ぎた時期からタイヤが踏む地点(A)は、急激に色相が下がる傾向にある。測定位置別には、当然のことながらタイヤが踏む地点(A)のほうが、タイヤが踏まない地点(B)よりも色相の低下が速い傾向にある。

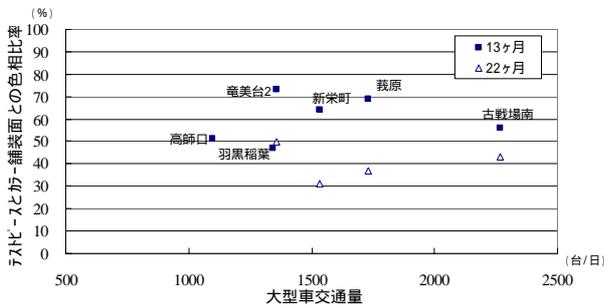
図-10 大型車交通量と色相の関係

図-10は、大型車交通量と定点1Aの色相（調査開始から約1年間と約2年間）の関係を調査箇所別に示したものである。

図-10から、未使用テストピースとカラー舗装面との色相比率の変化は、大型車交通量によらず、概ね1年間で60%、2年間で40%程度となることが分かる。

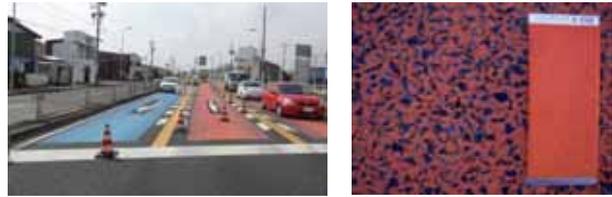
図-11 新栄町の現地状況と色相(定点1A)

また、色相は低下しているが、現地状況から、注意喚起としてのカラー舗装の機能としては、問題ないと判断できる（図-11）。
