新疆ウイグル自治区コビ砂漠道路の 交通安全施設の現状と課題

ズルピカール・ケレム¹・日野 泰雄²

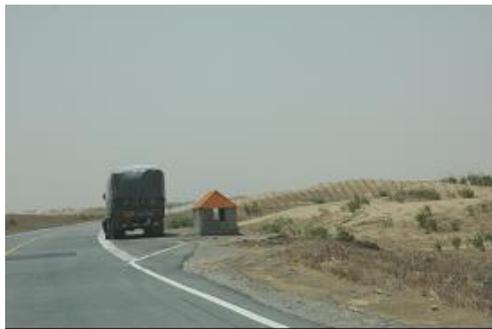
図-6 アラルーホタン道路路側帯設計上の問題

一方、標識以外では、安全な停車のための車間距離、追い越し時の視距等の規定が、遵守されていないといった設計上の問題も見受けられた(表-3、図-6、図-7)。

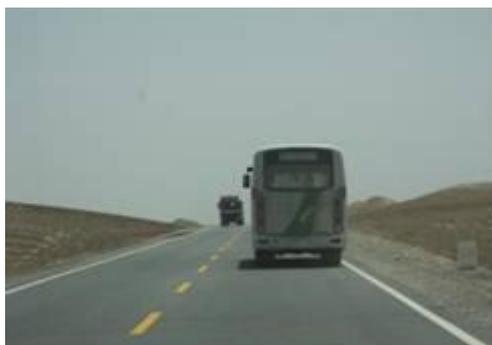
図-7 アラルーホタン縦断箇所での視距問題

- ①ドライバーの視野が狭く、前方の情報がわかり難いため、衝突と追突事故が発生しやすい。
- ②凸形曲線上の視距が短く、追い越し時に正面衝突が発生しやすい道路形状になっている。
- ③路面の区画線は安全な運転に不可欠であるが、これらの道路のカーブ区間や縦断勾配区間の多くで中央線に破線が採用され、追い越しが可能になることに加えて、安全な追い越しのための死が確保されていない箇所もあった。

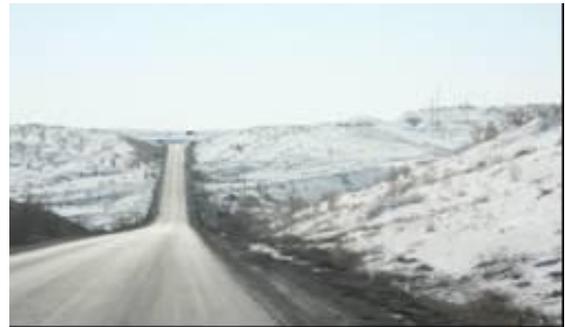
図-7 G216 線の長い下り坂の例

従って、G314 線に比べて、曲線区間が多く、長い下り坂のある G216 線では、車両速度を管理するために、事故が多発傾向にある下り坂には制動車道の設置が必要と考えられる(表-8、図-7)。
