自転車に関わる事故形態とその分析

自歩道交差点の危険性

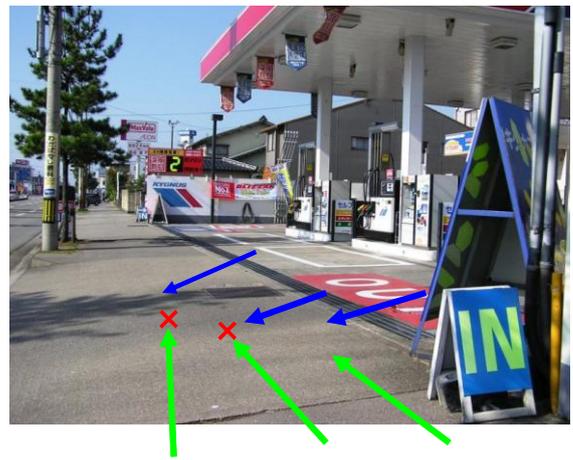
また、ガソリンスタンドや店舗の駐車場前の歩道、歩道と細街路との交差部分も事故が起きやすい。右の図-3でも分かるように、自転車の出会い頭事故の多くが歩道逆走で起きていることから、自歩道でも順走することが事故を減らすことにつながる。

図-3 ガソリンスタンド前の歩道

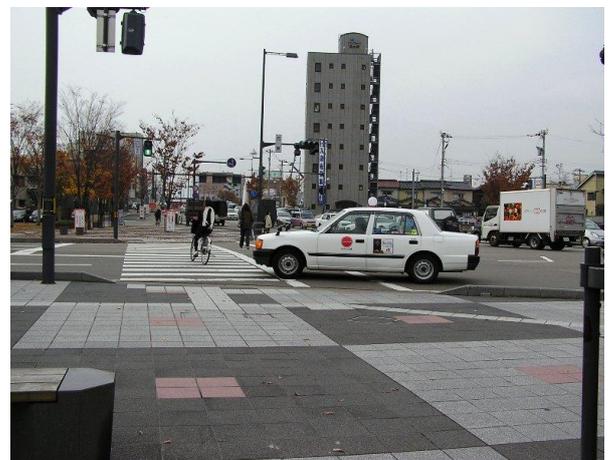
歩道から横断歩道に侵入する自転車は、信号に守られているという安心感と、自転車のスピードを過信して注意を怠っているのではないかと推測される。今回の調査では、歩道幅員が広く自転車のスピードを出しやすい歩道のある交差点でも事故が起きているケースが多く見られた。（図-4参照）

図-4 広い歩道から続く横断歩道

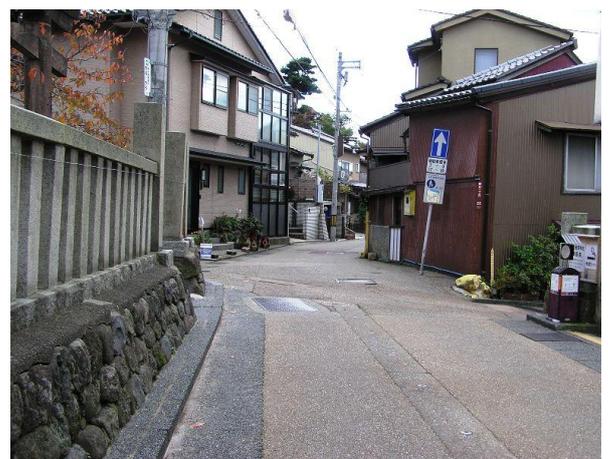
第三に細街路での事故も多い。細街路（道路幅員一車線）での事故では、特に出会い頭事故が多い。表-1の③は、細街路での事故の形態を示している。右の図-5のように自転車にも自動車にも交差点の位置がわかりにくい場所もある。

図-5 交差点の存在がわかりにくい細街路

また伊藤ら⁵⁾も指摘しているように、自転車が標識を守らないなど法令違反も見られる。自動車の速度がそれほど速くないにもかかわらず、死亡事故も生じている。また、一方通行の道路などでは、自動車は対向車が来ないので、安心して速度が上げる傾向がある。対策として、このような事故が起きやすい場所には、交差点を示す路面標示等の工夫が必要であるとする。

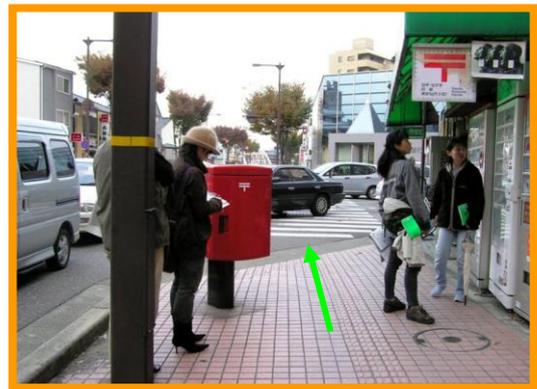
右上の図-6 では横断歩道近くにポストがあるために、自転車は、民地寄りを通ることになる。加えて交差道路が直角に交差していないために、手前から横断歩道に進む自転車はドライバーから確認されにくい。

図-6 ポストも行く手を遮る障害物となる

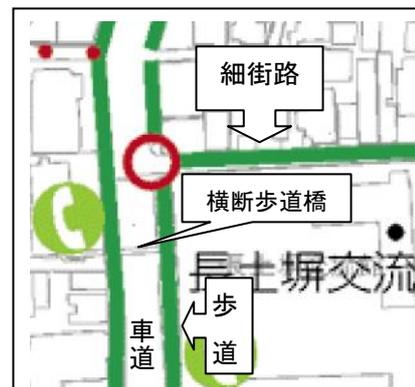
図-7 a) 金沢市長土堀交流館付近

図-7 a) は、出会い頭事故の多発箇所である。右側の細街路から出てくる自動車と、南から歩道を走ってくる自転車との出会い頭事故の現場である（赤○印）。この地図からも分かるように、幹線道路がややカーブしているために、細街路

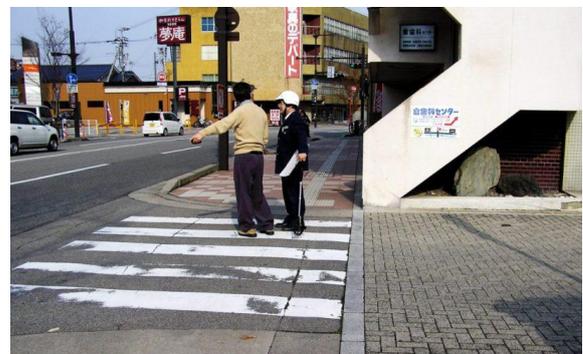
図-7 b) 出会い頭事故が多発した横断歩道

から出てくる自動車は右方向が確認しづらい。その上さらに、図-7 b)からも分かるように、右側の建物が細街路から出てくる自動車にとって死角になる。図-7 c)では、自転車によって横断歩道橋が進路を遮るために、手前から歩道通行してきた自転車は民地寄りを走るようになり、細街路から出てくる自動車との出会い頭事故の危険が増すことになる。

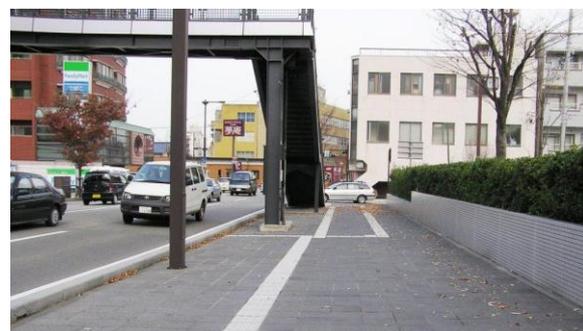
図-7 c) 歩道橋の階段を車道寄りに設置

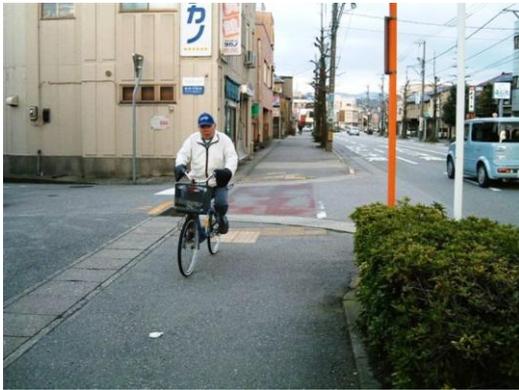
図-8 b) 金沢市暁町 1-7 細街路との交差点

左の図-8、図-9 も出会い頭事故がよく起きている箇所である。図-8 b)に見られるように、左側の細街路から出てくる自動車にとっては、左側角にある建物や右側の植栽は死角になりうる。他方、歩道通行の自転車は、植栽のために民地寄りを通行することになる。

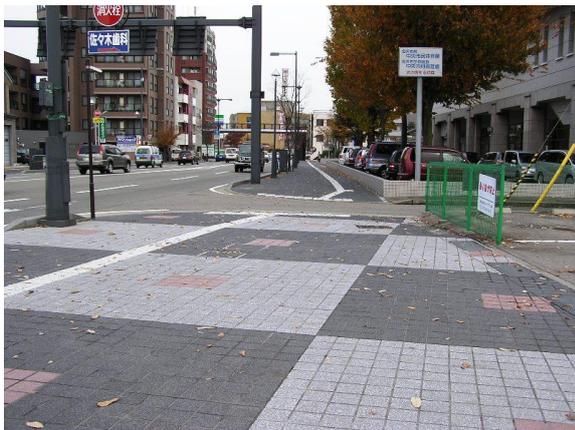
図-9 出会い頭事故が多発する広い歩道

図-9 では視界をさえぎる障害物はないが、自転車のスピードが速いために出会い頭事故となる危険性が高い。法令上は自転車が歩道通行する際には、自転車は歩道内の車道寄りを通行することになっているが、実際には、植栽や通行障害となる構造物が車道寄りに設置されているために、自転車は民地寄りに通行することになり、結果として出会い頭事故の確率が高くなることが考えられる。

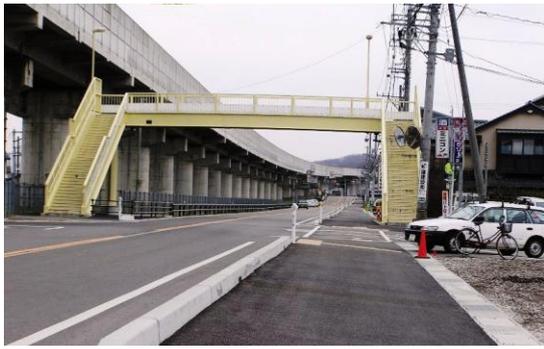
図-10 a) 歩道橋の階段を民地寄りに設置
(旧国道 159 号南森本)

今回は自転車の事故に注目して述べてきたが、いずれにせよ、歩道と車道の交差点付近は、自転車・歩行者・自動車が最も集中する場所であるので、できるだけ死角を作らないようにすることが望ましい。そのためには、交差点進入部には、植栽や障害となる構造物を置かないよう工夫する必要がある。一例として、図-10 a) 図-10 b)は、細街路から幹線道路に出てくる自動車の死角にならないよう、横断歩道橋の階段や地上機を民地側に設置した例である。

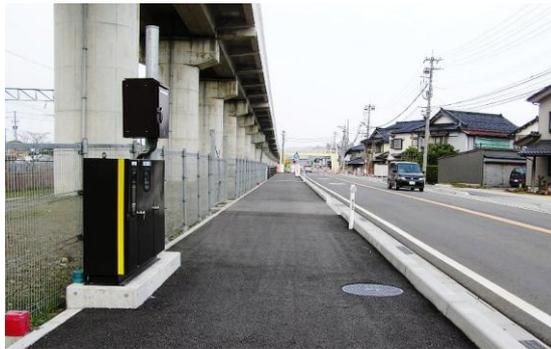
図-10 b) 地上機を民地側に設置 (同上)
