# 通信用トンネルの点検データ履歴による劣化進行の傾向把握

NTTは通信用トンネル（以下、とう道）を650 km保有しており、全体の約50%は建設後30年以上経過している。10年後には約80%に達する見込みである。今後、とう道の急激な老朽化の進行により、維持管理費用の増大が懸念されるため、点検業務等の合理化が求められている。本研究では、これまでの点検データの履歴を用いて、劣化進行の傾向の分析に取り組んだ。その結果、劣化進行が急激な箇所と緩やかな箇所を抽出することができた。該当箇所を設備構造や設置環境、利用状況等の観点から特徴を明らかにすることで、「重点的に点検する区間」と「次回点検を延伸する区間」に分ける等、点検業務の合理化に活用できると考えられる。

## TEMPORAL DETERIORATION ANALYSIS USING INSPECTION DATA RECORD OF TELECOMMUNICATION CABLE TUNNEL

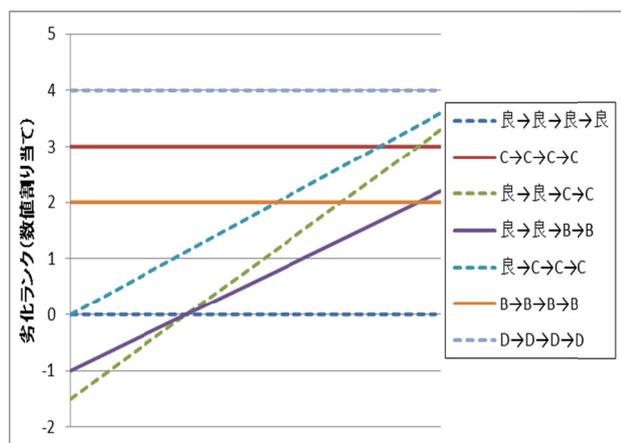
図-4 コンクリート本体部の一次式の近似線 (上位7件)

コンクリート本体部において、最も件数が多い劣化進行パターンは“良→良→良→良”であり、全体の72.8%を

占めていた。“良→良→良→良”を除いた件数が多い上位6パターンを見ると、“C→C→C→C”や“B→B→B→B”のように劣化進行が見られないパターンが多いことが分かった。また、劣化進行が見られるパターンでも、最後の2012年の点検の劣化ランクは最も悪くても“C”であった。つまり、コンクリート本体部の劣化はあまり進行が見られず、進行しても致命的な劣化事象になることは少ないと考えられる。

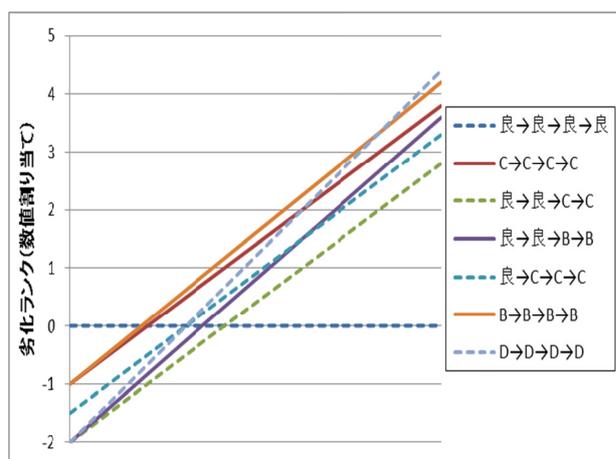
図-5 金物設備の一次式の近似線 (上位7件)

金物設備においても、最も件数が多い劣化進行パターンは“良→良→良→良”であり、全体の93.3%も占めてい

た。“良→良→良→良”を除いた件数が多い上位6パターンを見ると、最後の2012年の点検の劣化ランクは最も悪いと“D”になるパターンが多く、しかも“良→B→B→D”や“良→良→良→D”のように劣化ランクが前回の点検と比べて2段階や4段階の劣化進行が見られるパターンもあった。つまり、金物設備の劣化は良好なままの状態が多いが、一度進行すると点検間隔3年の間に劣化が早く進行する場合もあると考えられる。

しかし、コンクリート本体部と金物設備の劣化進行の傾きを比べてみると、先と異なる傾向が分かった。毎回の点検で劣化ランクが1つずつ悪くなる傾き1を平均劣化進行とすると、傾きが1以上になる平均劣化進行より早いパターン（以下、急激な劣化進行）はコンクリート本体部が37件（傾きが0より大きい劣化進行パターンのうち34.2%）、金物設備が43件（傾きが0より大きい劣化進行パターンのうち86.0%）あり、急激な劣化進行のパターンは金物設備の方がコンクリート本体部よりも、2.5倍程度割合が高く発生していた。図-4と図-5を比較しても、その傾向は明らかである。

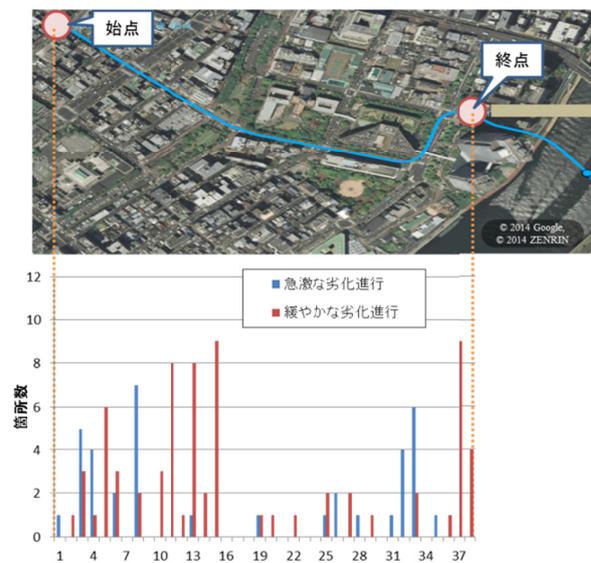
図-6 地図と劣化進行箇所の重ね合わせ  
(コンクリート本体部)

まず、とう道の点検単位である金物設備の座標をもとに、地図上に線形を表示した。劣化進行が急激な箇所と緩やかな箇所は、地図と比較しやすいように点検箇所を20箇所ごとにまとめ、発生箇所数をヒストグラム表示した。この地図とヒストグラムを重ね合わせたコンクリート本体部の結果を図-6、金物設備の結果を図-7に示す。

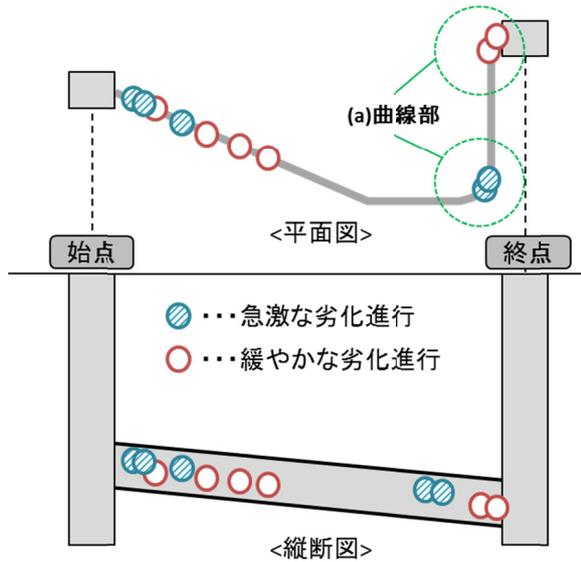
図-8 図面と劣化進行箇所の重ね合わせ  
(コンクリート本体部)

地図や図面との重ね合わせにより、コンクリート本体部においては、急激な劣化進行の箇所の顕著な傾向は見出せなかったものの、とう道の線形が曲線部に多かった。(図8-a) また緩やかな劣化進行の箇所は離散的に発生しており、傾向は見られなかった。

まず、とう道の線形の曲線部はセグメント接続部の目開き量が、直線部よりも大きく、設備構造の弱点となる。このため、コンクリートの亀裂や剥離、漏水等の劣化の発生や進行の可能性が高くなる。これはコンクリート本体部が急激に劣化進行した要因として、設備構造の弱点が考えられた。

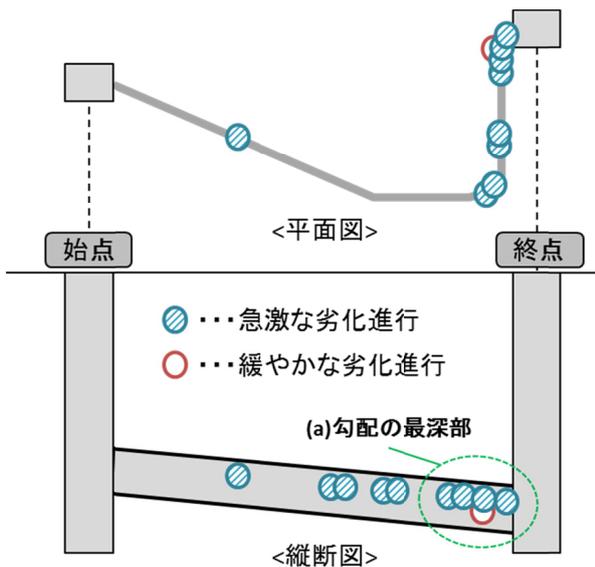
図-9 図面と劣化進行箇所の重ね合わせ  
(金物設備)

金物設備においては、急激な劣化進行の箇所は埋設深さが最も深い勾配の最深部に集中していた。(図9-a) そして緩やかな劣化進行の箇所も勾配の最深部に多いも

の、全体的に離散的な発生がみられ、傾向は見られなかった。

次に、勾配の最深部は埋設深さが最も深く、接続しているとう道も勾配の最深部に向かって下り勾配となっているため、コンクリート本体部の亀裂による漏水や雨水の流入により、勾配の最深部は水が溜まりやすい設備構造となっている。さらに金物設備が急激に劣化進行した要因として、水溜まりによる高い湿気のとう道内環境の影響が考えられる。そもそもとう道自体の湿度は、既往の研究<sup>6)</sup>の知見により夏季の湿度はほぼ100%と高く、冬季でも60%と1年を通して外気より高い傾向にあるが、このようなとう道の湿潤環境に加え、高い湿気が影響した結果と想定される。また、始点付近の勾配の最浅部は、水溜まりが無く、湿気が勾配の最深部に比べて低い環境になるため、金物設備の劣化は見られなかったと考えられた。

この結果を用いて、点検業務の合理化を検討する。湿気が高く、水溜まりがあると想定される勾配の最深部のような区間のみを重点的に毎回点検すれば、金物設備の劣化進行を効率的に把握することができる。さらに、とう道が下り勾配し始める勾配の最浅部のような区間は、水溜まりが無く湿気が低く、金物設備の劣化進行がないと想定されるため、点検を現行の周期の2回に1回とするなど点検周期を延伸することも可能である。

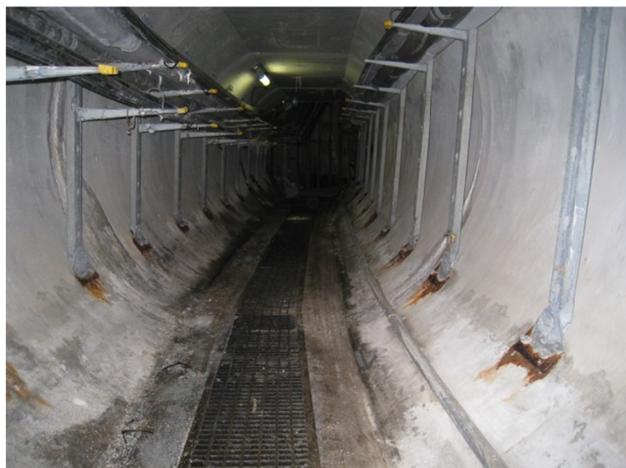
写真-2 勾配の最深部の床の様子

調査の結果、写真-2のように勾配の最深部の床には側溝があり、そこに水が溜まり、床が濡れている様子が見られた。また、金物設備も水溜まりに近い下端が多く錆びていた。そして、勾配の最浅部には水溜まりや床が濡

れている様子は見られなかった(i).

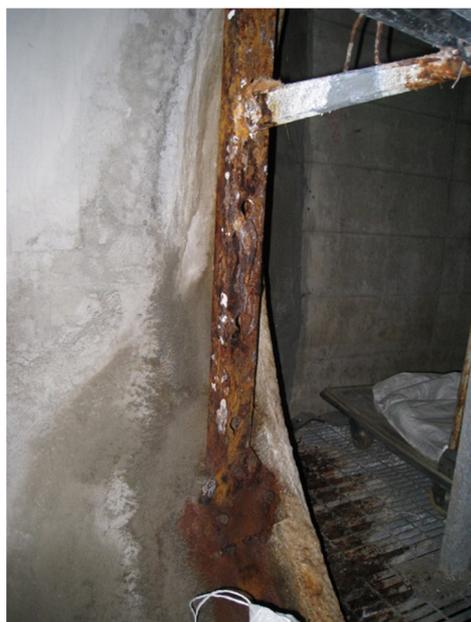
写真-3 勾配の最深部の劣化した金物設備

さらに、写真-3のように勾配の最深部の金物設備は全体が錆びており、錆の程度もひどかった。しかし、勾配の最浅部の金物設備は、勾配の最深部のような全体が錆びている金物設備は無かった(ii)。つまり、勾配の最深部の水溜まりや高い湿気のとう道内環境を確認することができ、この影響により金物設備の急激な劣化進行に結び付いたと考えられる。
