# 山麓住宅地での土石流災害対策に関する研究 — 広島土石流災害を事例として —

平成26年8月の広島土砂災害は、都市近郊に開発された山麓住宅地で発生し、山麓住宅地における広域な被災状況が問題として提起された。本研究では、土石流による被害が特に甚大な広島市安佐南区の緑井・八木地区における現地調査により、被害の実態を解明するとともに、土石流の流れの方向と急勾配道路に着目して、被災家屋の位置及び損壊状況との関係について分析を行った。また、道路勾配と被災家屋の関係について、土石流が流れた痕跡及び流れた道路の勾配から Manning 公式を使って土石流の流速を推定し分析を行った。これらの結果から、山麓住宅地における急勾配道路と家屋の位置関係によって土石流被害の危険性が高くなることを明示することにより、広島市と同じ都市近郊の山麓住宅地を抱える地域に対する提言を行った。

## COUNTERMEASURES AGAINST DEBRIS FLOW DISASTER IN PIEDMONT RESIDENTIAL AREAS:THE CASE OF HIROSHIMA

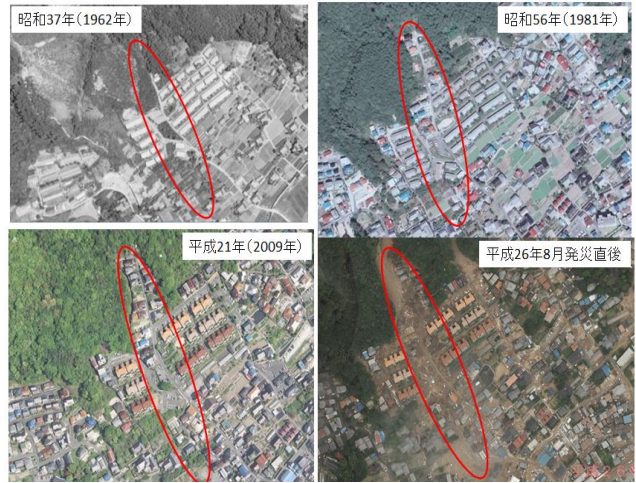
写真-1 緑井・八木地区の住宅地の状況(出典:国土地理院HP)

旧佐東町の南東部には、太田川によって形成された沖積平野が広がっており、図-1に示すように幅1.5kmから2kmの氾濫原を形成している。これは、太田川の度重なる洪水や流路変更がもたらした結果である。また、明治から昭和にかけて洪水被害が繰り返し発生しており、阿武山、権現山の山麓の扇状地と氾濫原によって構成されているのが、旧佐東町の可住域である。ここで、緑井・八木地区の住宅地開発の状況について、航空写真を見ると、年代が経過するに連れて斜面地へ立地した家屋が増えており、そこへ土石流が直撃し、甚大な被害が発生しているのが確認できる(写真-1参照)。

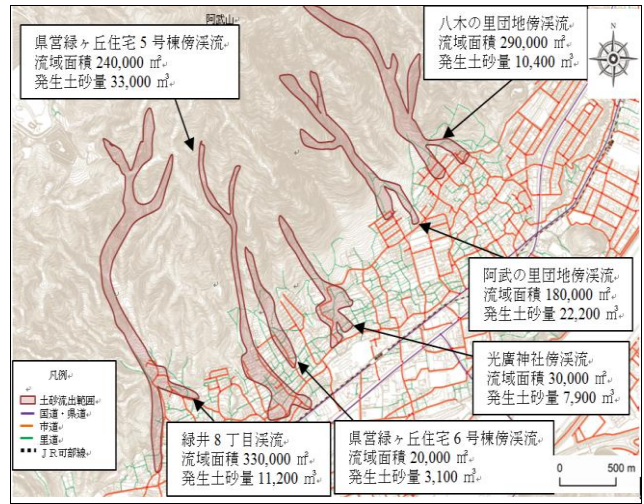
図-2 緑井・八木地区における土石流発生溪流ごとの土砂流出範囲(国土地理院HPの土砂災害の写真判読図より)

被災の実態を明らかにするため、平成26年8月24日～25日、11月1日～2日及び18日～19日に現地調査を実施した。この調査では、被害が甚大だった緑井・八木地区で土石流が発生した6つの溪流(図-2参照)を対象とした。最初に、図-2の土砂流出範囲と表-2の各溪流ごとの発生土砂量を見ることとする。緑井8丁目溪流は、発生土砂量及び流域面積あたりの土砂量ともに他の溪流と比較して大きな値ではないが、土砂流出範囲は下流域まで及んでいるのが確認できる。一方、阿武の里団地傍溪流は、発生土砂量及び流域面積あたりの土砂量ともに他の溪流と比較して大きな値となっているが、土砂流出範囲は上流域で留まっているのが確認できる。

以上のことから、下流域まで土砂が流出しているか否かについては、発生土砂量や流域面積あたりの土砂量だけが関係しているのではなく、他の要因が関与している可能性が考えられる。

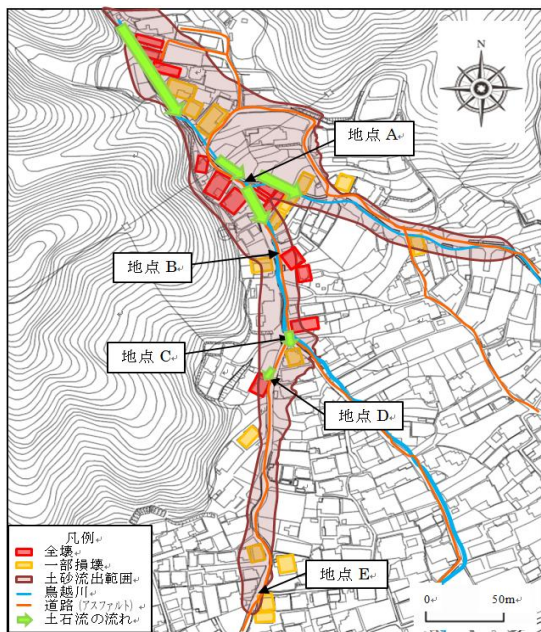
図-3 緑井8丁目溪流付近の被災状況

この溪流は、図-2に示すように阿武山の中腹あたりから土石流が発生し、流下している。発生した土石流は、図-3に示すように鳥越川(川幅:1.5m)に沿って流下し、周辺家屋に大きな被害をもたらしている。流下した土石流は、地点A付近において、土石流の流れの方向に対して正面向かいに立地している家屋に直撃した。その後、南東方向と南方向の2方向に分かれ流下した。南方向に流下した土石流は、道路に沿って流下しており、道路が湾曲している地点B付近において、湾曲部の外側に立地している家屋2棟を全壊させた。この事象は、流下した土石流が直進性によって道路湾曲部に対して真っ直ぐに流れていったため発生したと考えられる。さらに流下した土石流は、地点C付近において、土石流の流れの方向に対して正面向かいに立地している家屋に直撃し、南西方向に流下した。さらに、道路が湾曲している地点D付近では、湾曲部外側に立地している家屋に土砂が流入し、全壊するといった被害を出している(写真-2参照)。なお、この土石流は、下流域の地点E付近まで及んでいる。

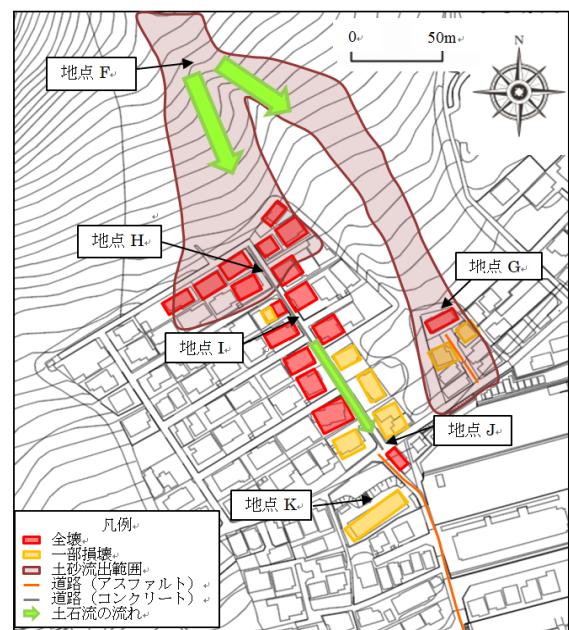
図-4 阿武の里団地傍溪流付近の被災状況

この溪流は、図-2で示すように阿武山の中腹あたりから土石流が発生し、流下している。図-4で示すように谷筋に沿って流下し、地点F付近において、南東方向と南方向の2方向に分かれて流下している。南東方向に流下した土石流は、地点G付近にある家屋に直撃し、土砂の流出はこの付近で留まっているのが確認できる。

南方向に流下した土石流は、上流域の地点H付近にある多くの家屋を破壊している。土砂の流出範囲を見ると、地点H付近で留まっているものの、家屋の被害はこれよりも下流の地点J付近まで及んでいる。そして、地点H付近から伸びた道路の突き当たりである地点J付近に立地している家屋を見ると、全壊しているのが確認できる(写真-3参照)。

また、地点K付近に立地していた4階建の共同住宅にも土砂が直撃した。共同住宅の1階部分は流れてきた土砂で埋まっているものの、これより下流域には被害が認められない。なお、当該道路沿いに立地している家屋は、地点I付近の家屋をはじめとして、全ての家屋が被害を受けている。

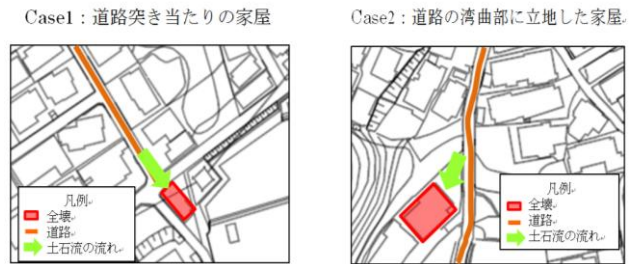
図-5 道路と被災家屋の位置関係

各溪流ごとの被害状況を調査した結果、被害の範囲が発生土砂量や流域面積あたりの発生土砂量の大きさだけに依存しているのではないことが明らかとなった。そして、被害に影響をもたらしている追加の要因として、次の2点を指摘したい。第一は、土石流の流れの方向である。山の中腹で発生した土石流は、扇状地に入ってから川の断面が小さかったなどの影響もあり、川から溢れ、近くの道路上を流下しているケースが多く見受けられた。第二は、土石流の流れの方向と家屋の位置関係である。土石流は、道路上を流下したため、道路沿いの家屋に被害が集中し多くの被害を及ぼした。その事例を見ると、**図-5**で示すように土石流が流下した道路の突き当たりにある家屋や道路の湾曲部外側にある家屋に大きな被害を受けているケースが多く見受けられた。以上から、各溪流ともに土石流が流れた道路と家屋の位置関係が、家屋被害に大きな影響を与えていると考えるべきであることが導き出された。

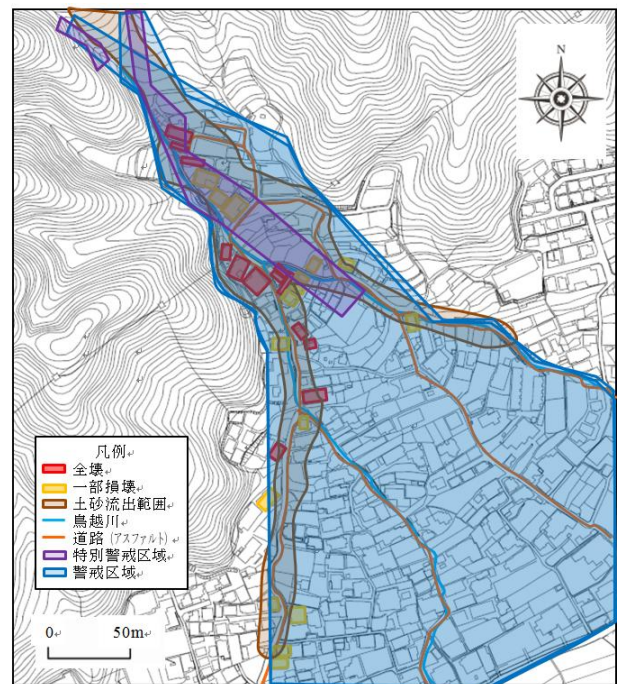
図-6 緑井8丁目溪流付近の土砂災害警戒区域等の状況

ここで、溪流の被災範囲、土砂災害警戒区域（青色）及び土砂災害特別警戒区域（紫色）について、各溪流ごとに地図上へ被せることにより被災状況との関係を分析した。**図-6**に示すように緑井8丁目溪流付近の被災家屋と土砂災害警戒区域について見ると、全ての被災家屋が土砂災害警戒区域内に存在しているのが確認できる。土砂災害特別警戒区域について見ると、上流域にある一部の被災家屋については土砂災害特別警戒区域内に存在しているものの、土砂災害特別警戒区域外にも全壊家屋が認められる。特に**図-6**において全壊家屋の分布状況を見ると、上流域に集中しているだけでなく、下流域にも点在した形で認められる。より厳密な土砂災害特別警戒区域の設定のあり方について議論することは大切である。しかしながら、それぞれの家屋をピンポイントに土砂災害特別警戒区域に指定することは、上流から流れてくる土石流の危険性という観点での説得性に欠ける。今回の広島土砂災害のように、土石流の流れ方により、大きな

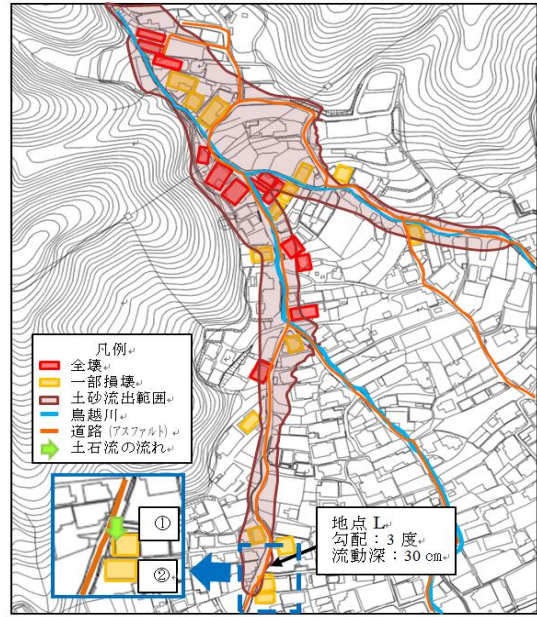
図-7 緑井8丁目溪流付近の道路と被災家屋の関係図

粗度係数は、現地で道路面を調査した結果、粗い路面状態であったことから、0.02（アスファルト面：0.015～0.018，コンクリート面；0.015～0.020）<sup>5)</sup>として計算を行うこととした。また、道路勾配及び流動深の計測点については、図-5に示したケースでの被災家屋を基点として、原則、上流側へ5mから10mほど離れた付近の道路勾配及び流動深を計測している。図-7の緑井8丁目溪流付近の被災家屋①と被災家屋②について見ると、土石流の当たり方は、図-5のCase2に類似している。そして、写真-4で示すように地点L付近の道路側面には土石流の痕跡が確認できる。その高さを計測すると、30cmであり、道路勾配は3度であった。以下、他の溪流についても同様に調査した結果、全部で6地点9被災家屋で計測することができた。これをもとに、土石流の速さを算出し、まとめたのが表-3である。緑井・八木地区の道路上を流下した土石流の流速は、5m/secから15m/secと推定される。また、表-3の被災家屋ごとの流動深と被災家屋へ影響を及ぼした道路勾配との関係を示したグラフが、図-8である。

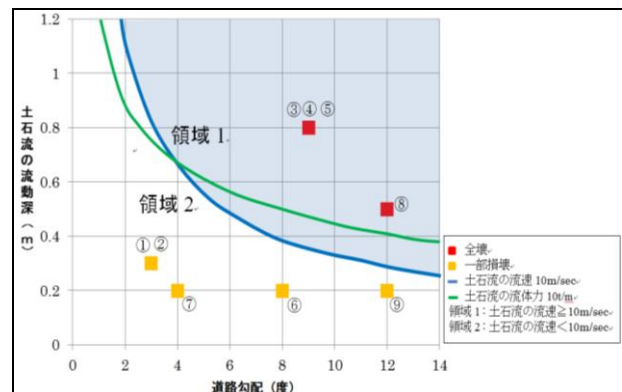
図-8 道路勾配と土石流の流動深との関係図

一般的な日本の木造家屋の場合、土石流が直撃すると全壊または半壊する目安である流速10m/sec<sup>6)</sup>と、家屋が全壊する目安である土石流の流体力10t/m<sup>7)</sup>を図-8という形でグラフ化した。この2つのグラフは、近似していることから、土石流の危険性を知る一つの手法としては、より簡易である流速を用いる方法が良いと考えた。これは、土石流の速さが10m/secを境目に、家屋へ与える被害の大きさが変わることが推察される。つまり、10m/sec程度の速度を超えた土石流が家屋に直撃すると、全壊する可能性があるということが言える。

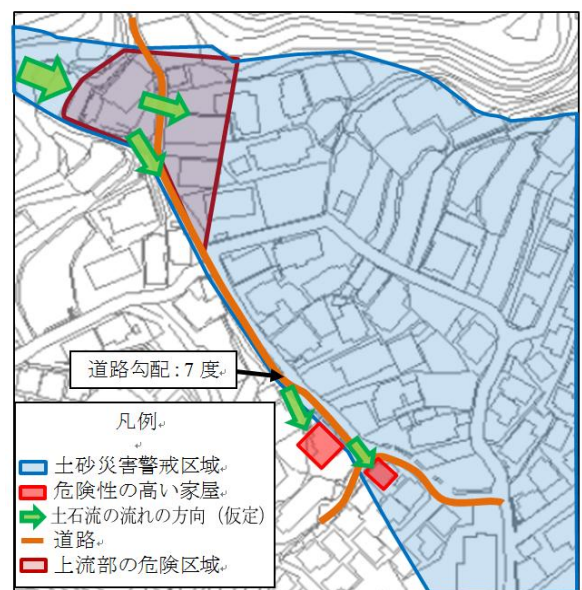
図-9 急勾配道路の影響性を考慮した土石流の危険性予測

危険性を判断する前提として、発生土砂量による危険な区域の設定（上流部の危険区域）は、まずなされるべきであり、力によって、土砂災害特別警戒区域と土砂災害警戒区域に分けられるべきである。これを踏まえて、図-9に示したモデル地域において土石流が発生し、河川から溢れることを前提として、土石流の流れの方向を想定してみた。想定に基づき、土石流による危険性が高い場所に位置する家屋（赤色）を、図上にプロットしてみると、その家屋は、いずれも道路の湾曲部、または道路の突き当たりの場所に位置している。次に、当該家屋の上流側の道路の勾配を計測すると、7度であった。

今回の広島土砂災害では、時間雨量100mmを超す降雨によって、道路上を20cmから50cmの流動深の土石流が流れたという事実があった。仮にこの地域で時間雨量100mm近い雨が降り土石流が発生した場合、流動深が40cm程度以上となると仮定すると、その土石流の流速は10m/secを超す。

そのため、土砂災害警戒区域（青色）内の家屋は被害を受ける可能性が高くなることが予想できる。すなわち、矢印のような土石流が道路面上を流れた場合には、赤色塗りした家屋での危険性が高い。このように、急勾配の道路による影響によって、土砂災害特別警戒区域外の場合でも家屋の全壊の危険性が高いところの存在が明らかとなる。

そこで、その危険性を道路勾配と流動深からの推定式を使って、より具体的に危険性を判断することが望ましい。それを活用して、流出土砂量の多寡だけでなく、急勾配の道路による影響の可能性があることを住民自身に認識してもらう必要がある。その結果、早めの避難につながっていくものと期待したい。これは、広島と同様の状況を抱えている他都市においても、今回の知見を生かせるものと考えられる。
