ラウンドアバウトの除雪作業における エプロン端部形状の影響に関する検討

ラウンドアバウトの環道内側に設置されるエプロンは、交差点内の直線的な走行を抑制するために、段差を設けることが検討されている。しかし、エプロン段差の端部形状によっては、除雪作業時に除雪装置が接触することによる、段差部や除雪車自体の損傷等の発生が想定される。このため、過去の試験において、段差部をすりつけ形状にすることで除雪装置接触時の端部縁石の損傷を抑制できることを確認した。本試験では、走行車両のエプロンへの乗り上げ抑制効果を期待してすりつけ形状の傾斜角度を大きくし、除雪装置の接触状況を再現することで、傾斜角度の違いによる端部縁石の損傷度合いを明らかにした。

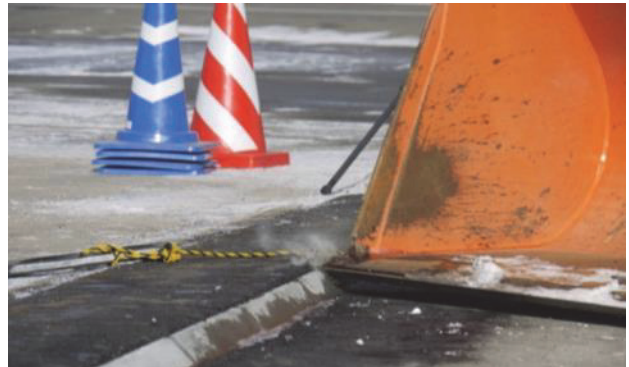
写真-7 バケットの接触状況 (傾斜角度45° , ホイールローダ)

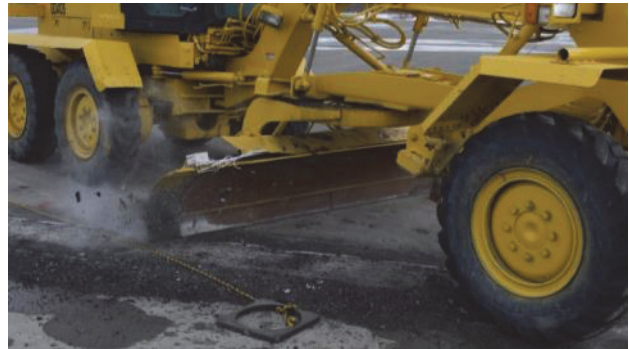
写真-8 ブレードの接触状況 (傾斜角度30° , モータグレーダ)

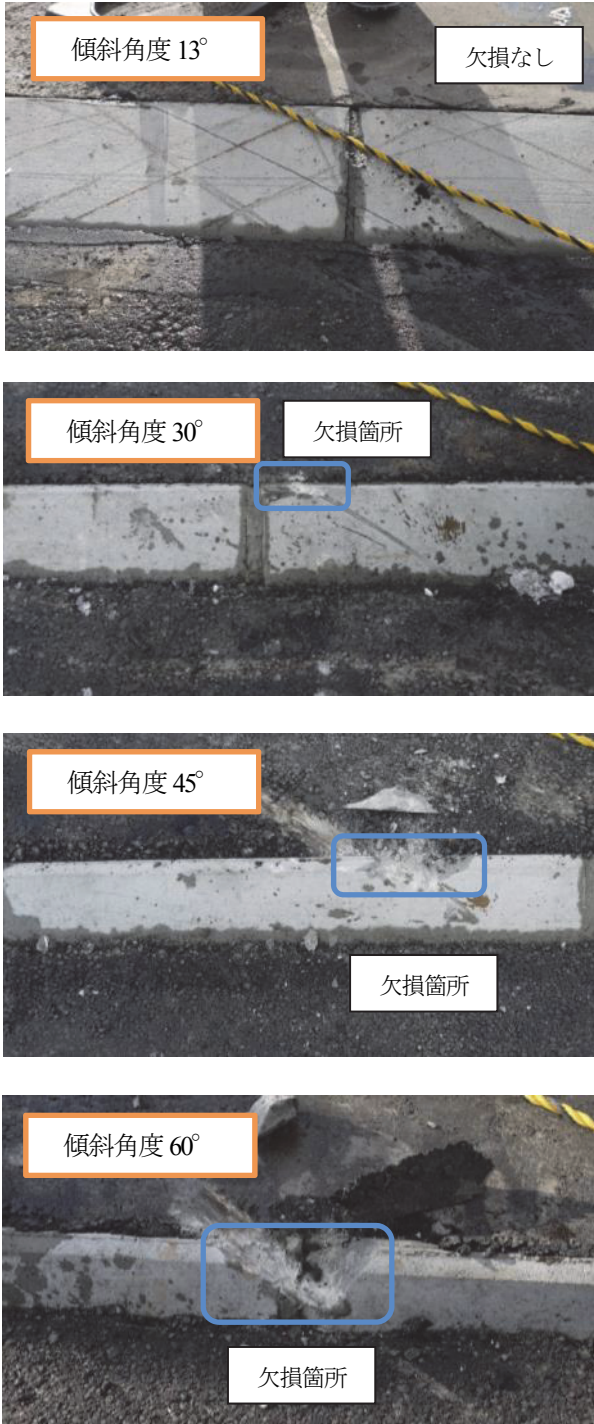
試験の結果 (表-1), ホイールローダのバケット接触による縁石の損傷状況 (写真-9) では、傾斜角度 45° で縁石下端部 (路面) からの欠損、又は、縁石上端部の欠損が発生し、その大きさは幅 10cm×奥行 5cm (平均値)

傾斜角度 60° では縁石下端部（路面）から欠損が発生し、その大きさは幅 10cm×奥行 6cm（平均値）であった。また、傾斜角度 13° で欠損は生じず、30° では欠損が生じて、45° 及び 60° に比べ損傷の程度は小さい状況であった。

写真-9 縁石の損傷状況（ホイールローダ）

これらのことから、ホイールローダの場合はすりつけ形状の傾斜角度が 30° を超えると縁石を相当欠損させること、モータグレーダの場合は傾斜角度が 20° を超えると縁石を相当欠損させることを確認した。

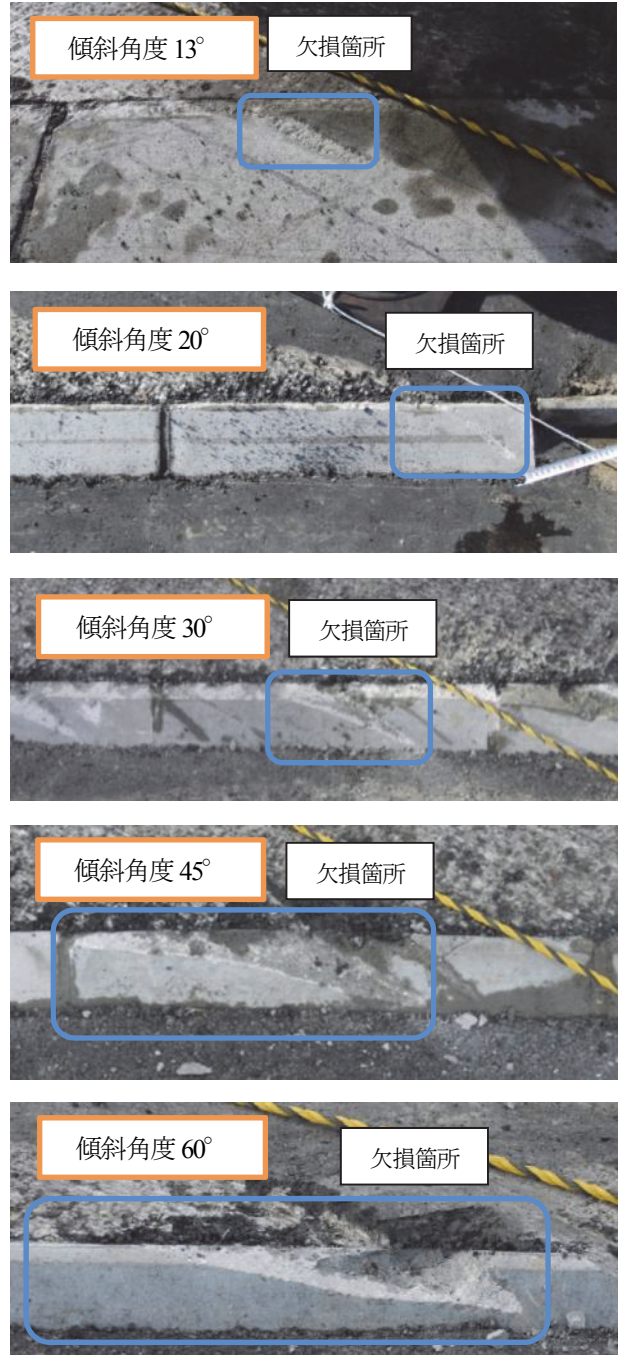
モータグレーダのブレード接触による縁石の損傷状況（写真 10）では、傾斜角度 30° , 45° , 60° の全てで下端部（路面）から欠損が発生し、その大きさは 30° で幅 43cm×奥行 8cm（平均値）, 45° で幅 44cm 均奥行 6cm（平均値）, 60° で幅 31cm 奥行 4cm（平均値）であった。傾斜角度 13° , 20° では欠損が生じないか、浅く削れた欠損が発生したが、30° 以上の角度の縁石に比べて損傷の程度は小さい状況であった。

写真-10 縁石の損傷状況（モータグレーダ）
