# 阪神高速道路の本線出口付近における 事故分析・対策・効果検証に関する一考察

CASE STUDY ON ACCIDENT ANALYSIS, SAFETY MEASURE,  
AND VERIFICATION OF THE HANSHIN EXPRESSWAY  
THRU TRAFFIC NEARBY EXIT

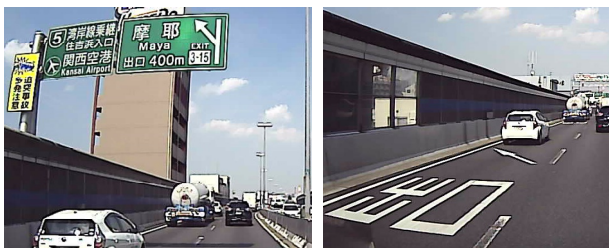
写真-1 摩耶出口が左側であることを示す案内標識と路面表示

本線上における摩耶出口の案内については、写真-1のように、出口分岐部及び分岐から400m及び800m手前に、摩耶出口が左側にある旨の案内標識が設置されている。また、出口分岐の200m手前から3回にわたって、出口が左側にある旨の矢印と出口を示す路面表示が設置されている。

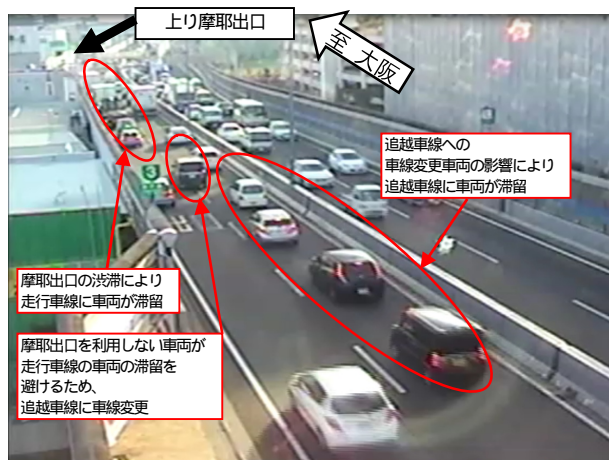
図-1 摩耶出口直前の特徴的な場面

摩耶出口直前の本線部分における車両挙動の概況を把握するため、本線の高所に設置されている交通状況等を監視するITVカメラにて、出口渋滞が本線まで延伸した際の交通状況を確認した。特徴的な場面を図-1に示す。また、動画から確認できる車両挙動の特徴とそれぞれの特徴から想定される事故リスクを表-1のとおり、整理した。

| | 車両挙動の特徴 | 事故リスク |
| a | 摩耶出口渋滞が延伸し走行車線に車両が滞留 | 走行車線への車両滞留時の追突事故 |
| b | 摩耶出口を利用しない走行車線の車両がaを避けるため、追越車線に車線を変更 | 走行車線から追越車線への車線変更時における車両接触事故 |
| c | bの影響により追越車線の後続車両が滞留 | 追越車線への車両滞留時の追突事故 |

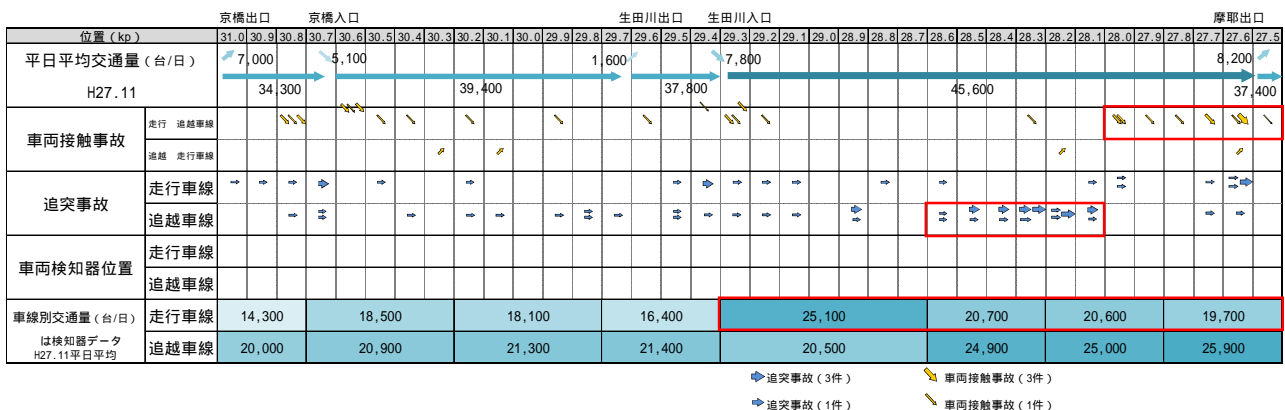
図-2 上り線摩耶出口手前4kmにおける事故と交通量の状況

図-2から、以下の特徴が把握できる。

摩耶出口直前である28.0～27.5kpにおいて、走行車線から追越車線への車線変更に伴う車両接触事故が多い。（図-2の 部分）

の上流である28.6～28.1kpにおける追越車線での追突事故が多い。(図-2の 部分)

車線別交通量は、走行車線において、29.0kpで25,100台であり、次の下流側の断面の28.4kpでは約4,400台（18%）減少し、その後、徐々に交通量が減少している。（図-2の 部分）

この や は、ITVカメラ動画より想定した事故リスクにより、事故が発生しているといえる。

前述した事故リスクや事故発生状況及び上記の車線別交通量の特徴より、当該区間の事故原因は、摩耶出口直

前の本線における車両の走行車線から追越車線への車線変更であると推定した。

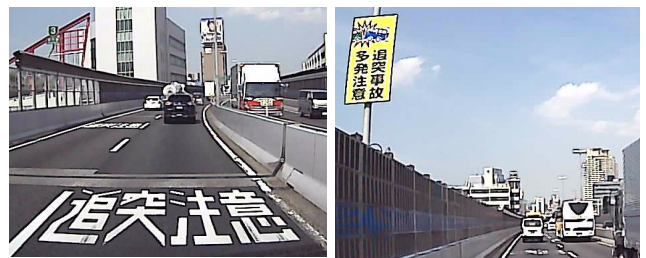
写真-2 これまでに実施された対策（路面表示と看板）

当該区間において、過年度に実施された対策としては、追突事故を注意喚起する路面表示及び看板がある。路面表示については、写真-2のとおり、「追突注意」を横書きで表示している。これを、走行、追越車線とで千鳥配置として、それぞれの車線において、3回表示し、出口分岐から約500m、1,200m手前の2箇所に設置している。看板については、「追突事故多発注意」という表記とともに、車両が追突している図を表示している。これを、出口分岐から約350m、600m、900m、1,300m手前の4箇所

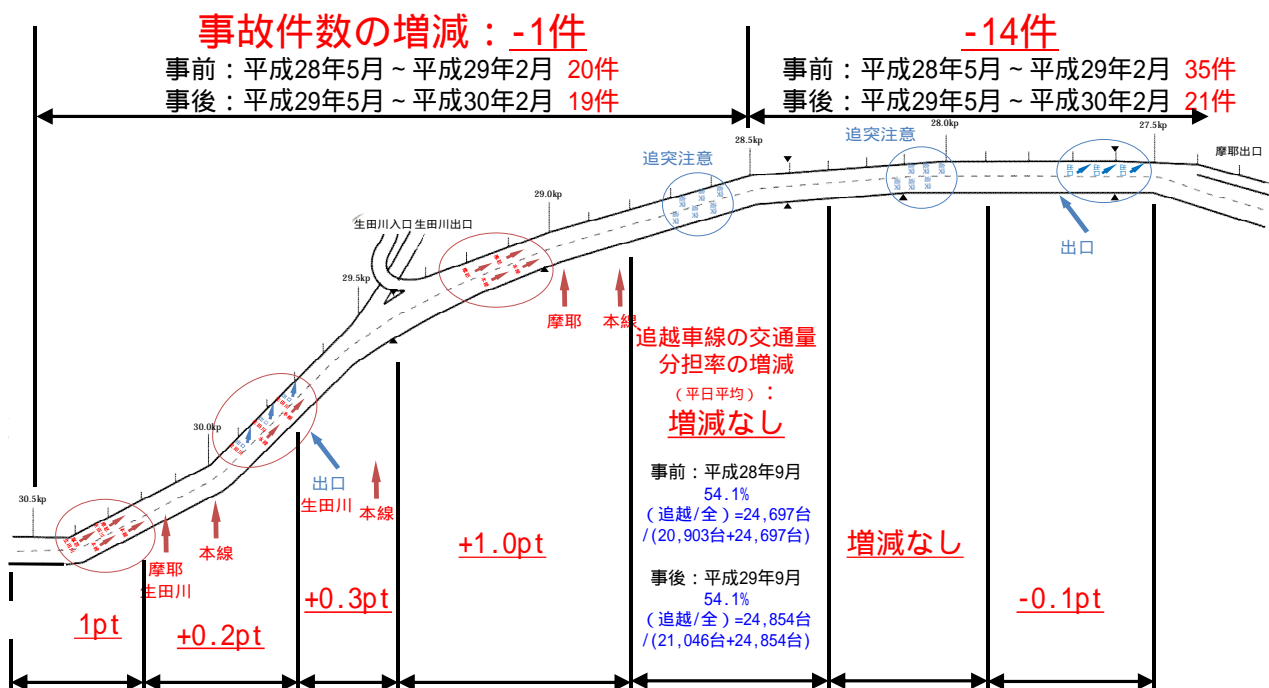
図-5 上り線摩耶出口手前4kmにおける事故と交通量の対策前後の状況（その2）

図-4によると、図-2の特徴で示した摩耶出口直前の28.0～27.5kpにおける走行車線から追越車線への車線変更に伴う車両接触事故が、微減かつ分散していることが分かる。また、図-2の特徴で示した28.6～28.1kpにおける追越車線での追突事故が、減少している。より広い区間の事故件数の変化は、図-5により、摩耶出口直前の区間28.5～27.5kpで14件減少し、上流側の区間30.4～28.6kpで1件減少した。さらに、追越車線の交通量分担率は、上流側区間で増加しており、摩耶出口直前の区間では増減なしもしくは微減となっている。

これは、今回の対策の狙いであった上流側へ車線変更を促す効果を示していると言える。これにより、摩耶出口直前で、走行車線から追越車線への車線変更が減少し、図-4や図-5のとおり、事故件数が減少したものと考えられる。なお、図-5のとおり、上流側区間における事故の増加が認められなかったことから、今回の対策により車線変更を促した上流側に悪影響はなかったと言える。
