UAVに搭載した赤外線カメラとAIを用いた モルタル吹付のり面の劣化箇所の検出に関する 基礎的研究

USING AN INFRARED CAMERA ON UAV AND AI REGARDING THE DETECTION OF DETERIORATION OF MORTAR SPRAY SURFACE BASIC RESEARCH

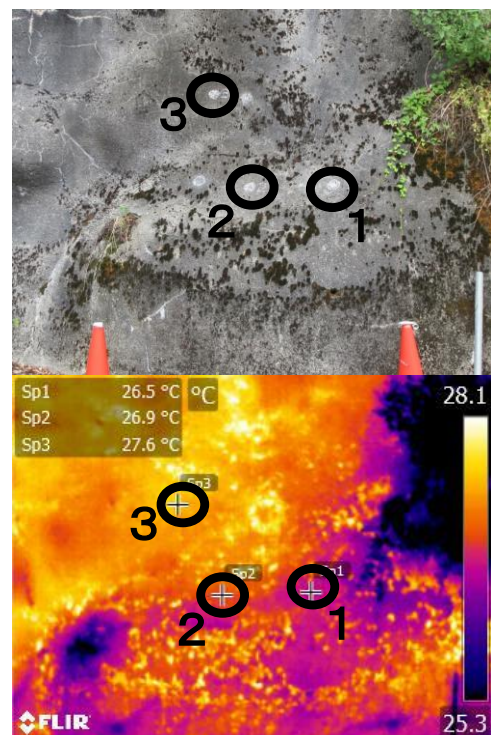
図-5 県道 207 号線沿いののり面の可視光画像と赤外線画像

県道207号線沿いののり面では、1番は浮きが無いと考えられる箇所、2番は浮きがあるかどうかははっきりしない箇所、そして、3番は浮きがあると考えられる箇所である。

県道207号線沿いののり面での結果を示す。浮きがないと考えた1番の箇所では10mmの浮きが存在し、浮きがあると考えた3番の箇所では浮きが存在しなかった。浮きがあるかわからない箇所として選んだ2番では、のり面背後に土砂 (シルト質砂) が存在した。予想したものと逆の結果が出てしまった原因として、朝早くに撮影を行ったことで吹付背後の性状により浮きや土砂の部分が低温になっていた可能性が考えられる。表-3に吹付のり面の地山性状と表面温度の一般的パターン⁹⁾を示す。

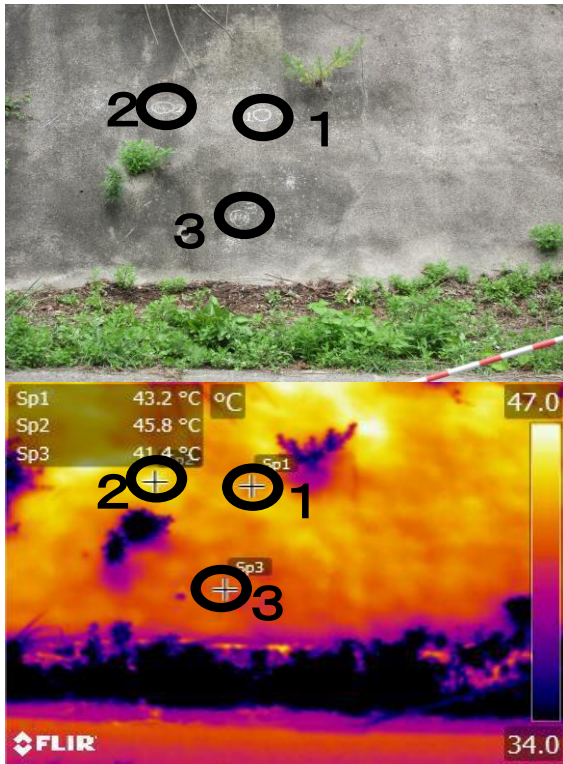
図-6 県道10号線沿いののり面の可視光画像と赤外線画像

県道10号線沿いののり面では、1番は浮きがあるかどうかははっきりしない箇所、2番は浮きがあると考えられる箇所、そして、3番は浮きが無いと考えられる箇所である。

のり面背後の土質が3箇所とも同じであった県道10号線沿いののり面では、吹付厚さにばらつきがあり、表面温度に差があるにもかかわらず浮きが検出されない結果となった。その原因としては、のり面厚さにばらつきがあり、のり面背後の状態による温度差がのり面表面に反映されていなかった可能性がある。

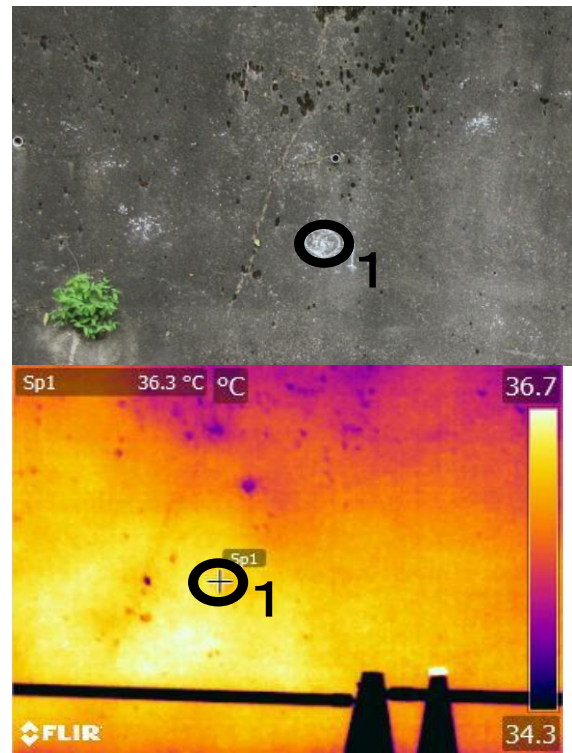
図-7-1 県道209号線沿いののり面の可視光画像と赤外線画像

県道209号線沿いののり面では、1番は浮きがあると考えられる箇所、2番は浮きがないと考えられる箇所、3番

は浮きがあるかどうかははっきりしない箇所として選定した。

県道209号線沿いののり面での結果を示す。浮きがあると考えた1番の箇所では、のり面背後が岩盤ではなく土砂が存在していた。浮きのある可能性が低いと考えた2番の箇所では浮きもなく、のり面背後は岩盤であり正確な判定を行えたと言える。浮きがあるかわからない箇所として選んだ3番では、のり面背後に浮きも土砂部も存在しなかった。赤外線カメラによる診断の際に途中で

小雨が降り始めてしまい、のり面表面の温度に影響を与えてしまった可能性が考えられる。
