都市鉄道車両乗降口における 最後の物理バリアに関する実測結果

佐藤 立樹¹・波床 正敏²

Key Words : barrier free, platform, coach, measured gap

A REPORT OF SURVEY ON THE LAST PHYSICAL BARRIERS AT ENTRANCES OF URBAN RAILWAY VEHICLES

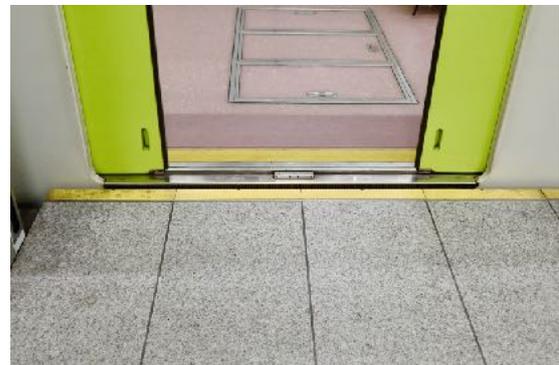
写真-10 今福鶴見駅 (2021年撮影)

計測対象とした駅全てが整備目標の目安である段差30mm以内かつ隙間70mm以内 (図の赤い点線内) に収まっている。エレベータにおける段差±10mm以内、隙間30mmという標準的な実態と比べても概ね遜色なく、十分に物理バリアの解消が実現できている (写真-10)。隙間の最大値は31mm、最小値20mm、単純平均

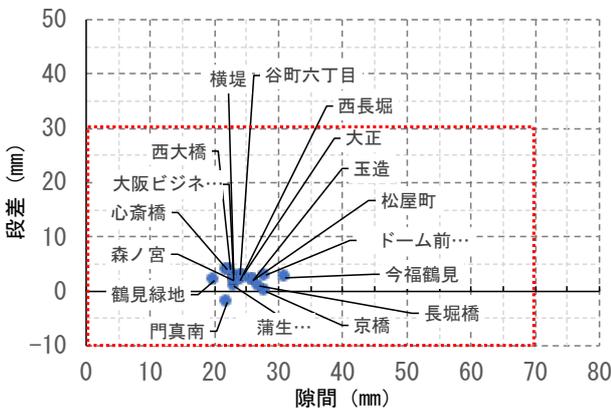
図-1 長堀鶴見緑地線

大阪メトロ長堀鶴見緑地線の軌道はコンクリート道床であり、ホームは全て直線部に設置されている。ホーム端に楡状ゴムが設置されており、段差と隙間の改善が図られている。車両はリニアモータ式の小型電車であり、乗客数による床面高さの変動が少ないとされている¹⁾²⁾。図-1が実測結果であり、横軸が車体とホーム端との隙間、縦軸がホーム面を基準とした段差である。

24.6mmであった。段差の最大値4mm、最小値-2mm、単純平均2.0mmであった。

門真南駅のみ段差が負値 (ホーム面よりも車両の床面のほうが低い) だが、各計測時の中で乗車人数が一番多かったことが原因と考えられる。

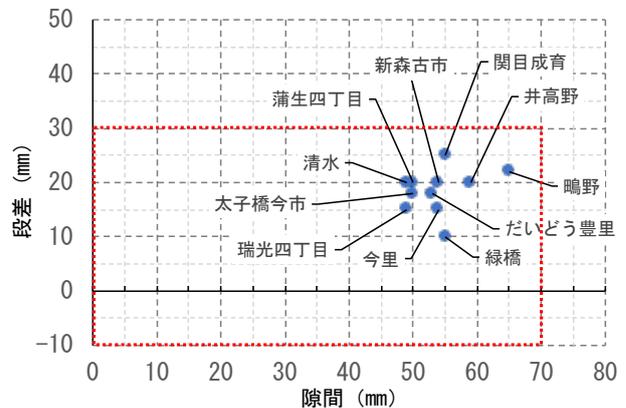
図-2 今里筋線

図-2の実測結果では、長堀鶴見緑地線の各駅のようなエレベータの出入り口程度の水準ではないものの、計測対象駅のすべてが整備の目安である段差30mm以内かつ隙間70mm以内に収まっている。隙間の最大値は65mm、最小値49mm、単純平均53.9mmであった。段差の最大値は25mm、最小値10mm、単純平均18.5mmであった。計測時は各駅とも乗車人数が比較的少ない状態であり、車両の沈下は少なかったと考えられる。

長堀鶴見緑地線と今里筋線の結果を比べると、両者ともリニアモータ式の小型電車を使用していることで整備の目安を満たすことが実現できるとともに、楡ゴムの使用でエレベータの水準までバリアフリーを実現できていることが確認された。

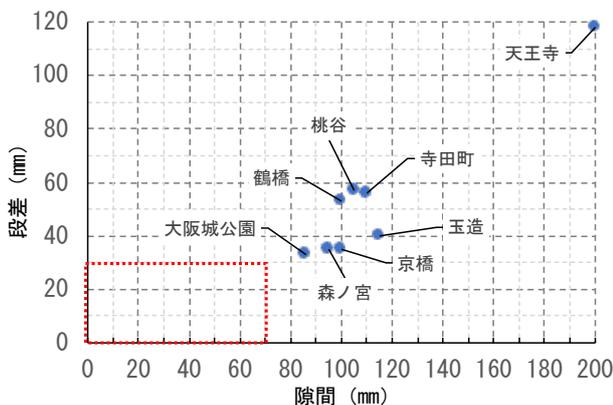
図-3 大阪環状線

図-3の実測結果は、隙間・段差ともに長堀鶴見緑地線や今里筋線よりも大幅に大きく、縦軸横軸ともに最大値を変更している。すべての駅で整備の目安である段差30mm以内かつ隙間70mm以内（赤色の点線）には収まらなかった。測定車両が曲線部にかかった天王寺では隙間が200mm、段差が188mmにも達しており、物理バリアの解消には程遠い。測定箇所が車端部に近いドアであったことも影響している。また、バラスト軌道ではなかった大阪城公園でも隙間が86mm、段差が33mmであった。隙間の最大値200mm、最小値86mm、単純平均は114mmであった。段差の最大値118mm、最小値33mm、単純平均は53.4mmであった。

このように隙間や段差が大きい原因を考察してみると、現在では使用されている電車の種類が整理されつつあるものの、比較的近年まで旧国鉄時代の通勤電車から最新の電車まで、また、朝夕には特急列車用の車両が乗り入れるなどの運転形態になっており、そのようなことが影響していると思われる。

なお、現在実用化されている楯状ゴムによる隙間の改善量が30mm程度、ホーム嵩上げやホームドア入口付近におけるスロープ設置による段差の改善量が数十mm程度であるとする、図の半数程度の駅で整備の目安を満たすことができる可能性がある（逆に、半数はそれでも目安に届かない）。

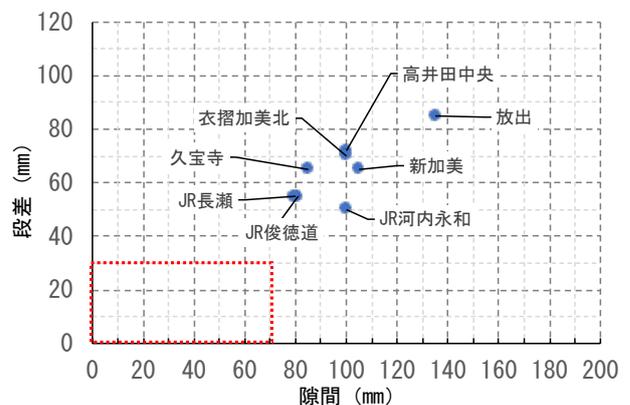
図-4 おおさか東線

図-4のように、大阪環状線と同様、隙間・段差ともに大きく、全駅で整備の目安（赤色の点線）には収まらなかった。隙間の最大値は135mm、最小値は80mm、単純平均は98.3mmであった。段差の最大値は85mm、最小値は50mm、単純平均は64.6mmであった。

放出、JR俊徳道、新加美の各駅では計測車両が曲線部に差し掛かり隙間が大きかったが、曲線のカントが影響して車体が傾いており、段差を縮小する方向で影響していたのではないと思われる。

なお、楯状ゴムの設置と嵩上げ等を行った場合、放出を除き、概ね整備の目安値を満たせる可能性がある。

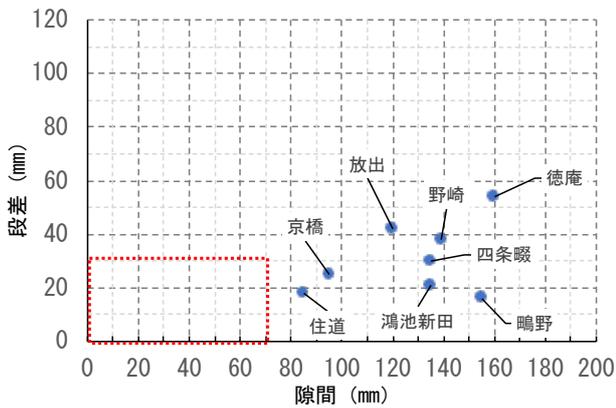
図-5 学研都市線（片町線）

図-5のように、他の調査対象JR線と同様、隙間・段差ともに大きく、全駅で整備の目安（赤色の点線）には収まらなかった。隙間の最大値は160mm、最小値85mm、単純平均128mmであった。段差の最大値は54mm、最小値16mm、単純平均30.5mmであった。

おおさか東線開業後の学研都市線は旅客専用線化されており、使用されている車種は2種だけであるため床面高さの調整がしやすく、段差に関しては比較的小さくなったと思われる。一方、高架線でコンクリート軌道の住道駅での段差や隙間は小さかったものの、全般的には他のJR線2線よりも隙間については大きかった。

い。段差は路盤の切り下げやバラスト厚の調整により、また隙間はレールとマクラギ位置の調整により改善可能であるが、学研都市線の場合は踏切の存在により水平方向の調整がしにくく、隙間の改善につながりにくかったのではないかと推察する。

楯状ゴムや嵩上げ等の実施しても、一般的に隙間が大きい傾向にあるため、整備の目安を満たせそうなのは住道駅と京橋駅だけにとどまりそうである。
