# 奈良時代後期の“橋”に関する考察

## —— 吉田南遺跡の木製構造物について ——

京都大学 正員 天野光三

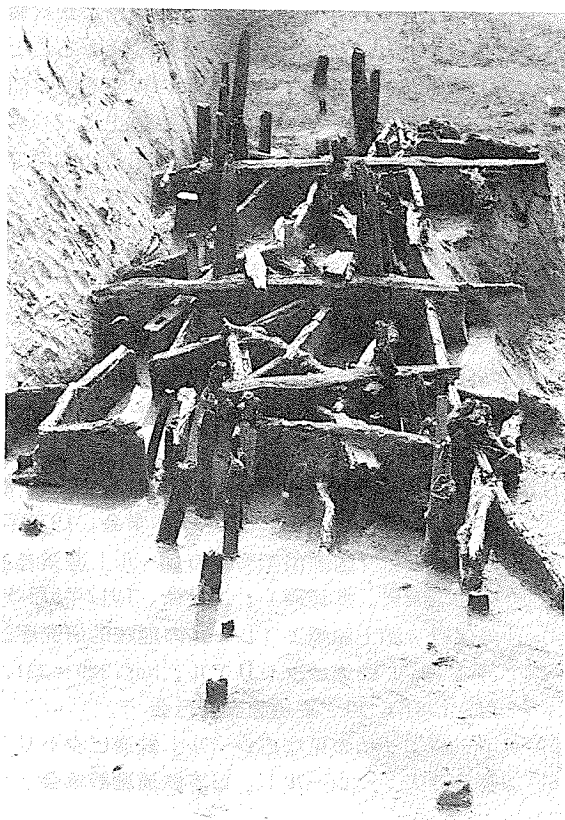
この地区で発掘された木製構造物は、写真-2に示すように地表面下約4<sup>m</sup>にあり、写真-1に示すように、太さ10~15<sup>cm</sup>、長さ1~2<sup>m</sup>の約50本の丸太が打ち込まれ、中心11号直径30<sup>cm</sup>の1対の支柱杭が認められる。

写真-1 木製遺構の全容（北から南を見る。川は右から左へ流れている。）

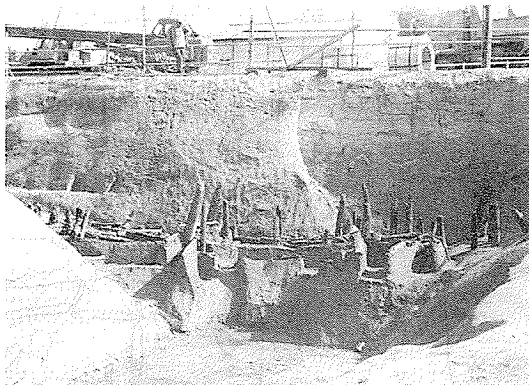
写真-2 遺構の出土現場

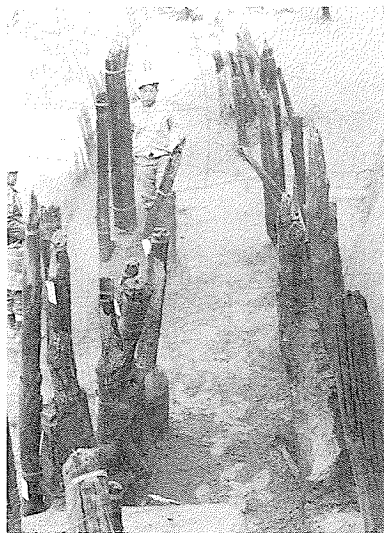
図-2(d)および水平材撤去後の写真-3でわかるように杭は長さ約13<sup>m</sup>にわたって2列の柱列をなして並んでおり、間隔にはほとんど規則性がなく、とくに⑤の付近と⑩の付近には間隔がないくらい密集して配置さ

れている。また⑦付近の両側に1本づつ、直径約30<sup>cm</sup>、長さ約4<sup>m</sup>の太い杭が打たれており、いずれも南へ向ってほぼ7ないし10度傾斜している。

写真-3 水平材撤去後の柱列

ほとんどの杭が垂直でなく傾いて打ち込まれている。杭が打つすぐでなく変形しているために傾いてしまったかとも思えるが、それにしても上流側、下流側のそれぞれの列が写真-3でわかるように互いに内側にオガんでいくという規則性を説明できない。このことは横荷重に対しても十分合理的な設計であり、やはり人為的に傾斜させたものと解すべきであろう。

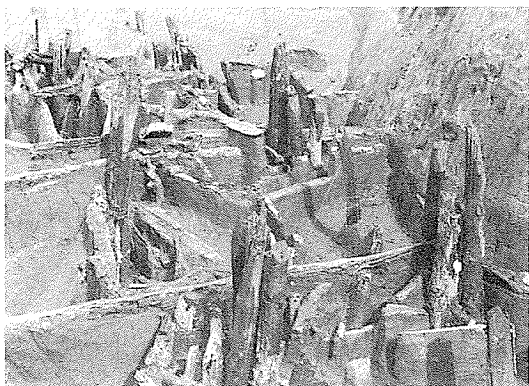
写真-4 中央スパン付近(南から北を見る)

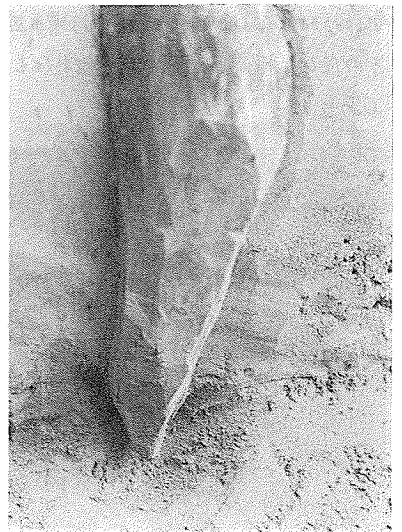
多くの杭  
の杭先が写真  
-5のようにヨ  
キまたはコウ  
ナで尖らせて  
あること、杭  
先にも上層の  
粘土の薄い粘  
土の膜が認め  
られることか  
ら、これらの  
杭が打ち込ま  
れたものであ  
ることはまず

写真-5 一般的杭先の形

間違いない。そしてある程度より太い杭は杭先に近い部分を断面が8~10角形になりよう、丹念にチョウナをのけに刃先の跡が認められる。短い杭は“カヤ”で十分打ち込めるが太くて長い杭はたとえば“二本子”とか“松葉”のような簡単な木構を利用した打ち込みの道具を必要としたと考えざるを得ない。その場合、おもりの重さや、それがおそろくフジヅルで吊されたであろう、その構造など施工法については手掛りもないので全く推測し得ない。いずれにしても打ち込み深さや杭先の地層からみて多人数による大作業であったことが想像される。

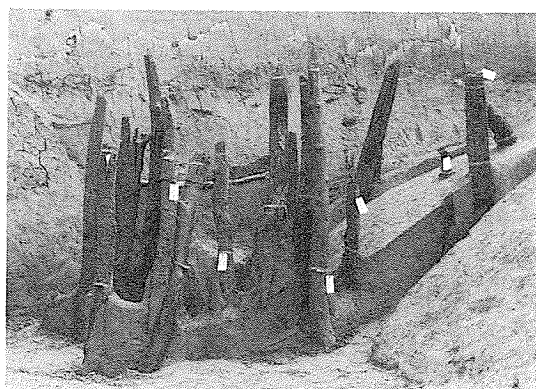
杭先まで発掘した写真-6およびその拡大写真-7のように杭先の深さはかなり不揃いである。その理由はわからないが、当時の橋は増水期に何回も壊れ、そのたびに補修、補強が繰返されたものと考えらるべきであろう。

写真-6 杭先の深さの相違

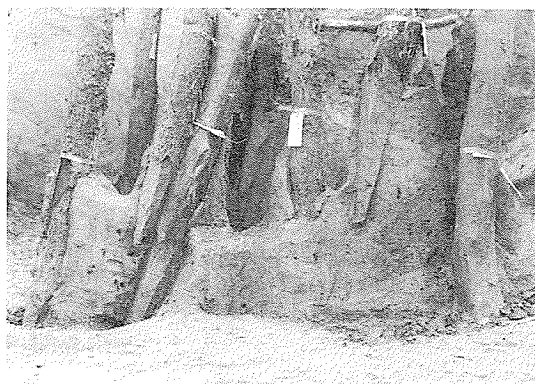
写真-7 杭先の形と打止め位置
