## 毛馬第2閘門の調査と保存

京都大学 工学部 正員 天野 光 三  
建設省近畿地方建設局 正員 米田 悟  
淀川工事事務所  
株式会社 日建設計 正員 ○玉 置 亨

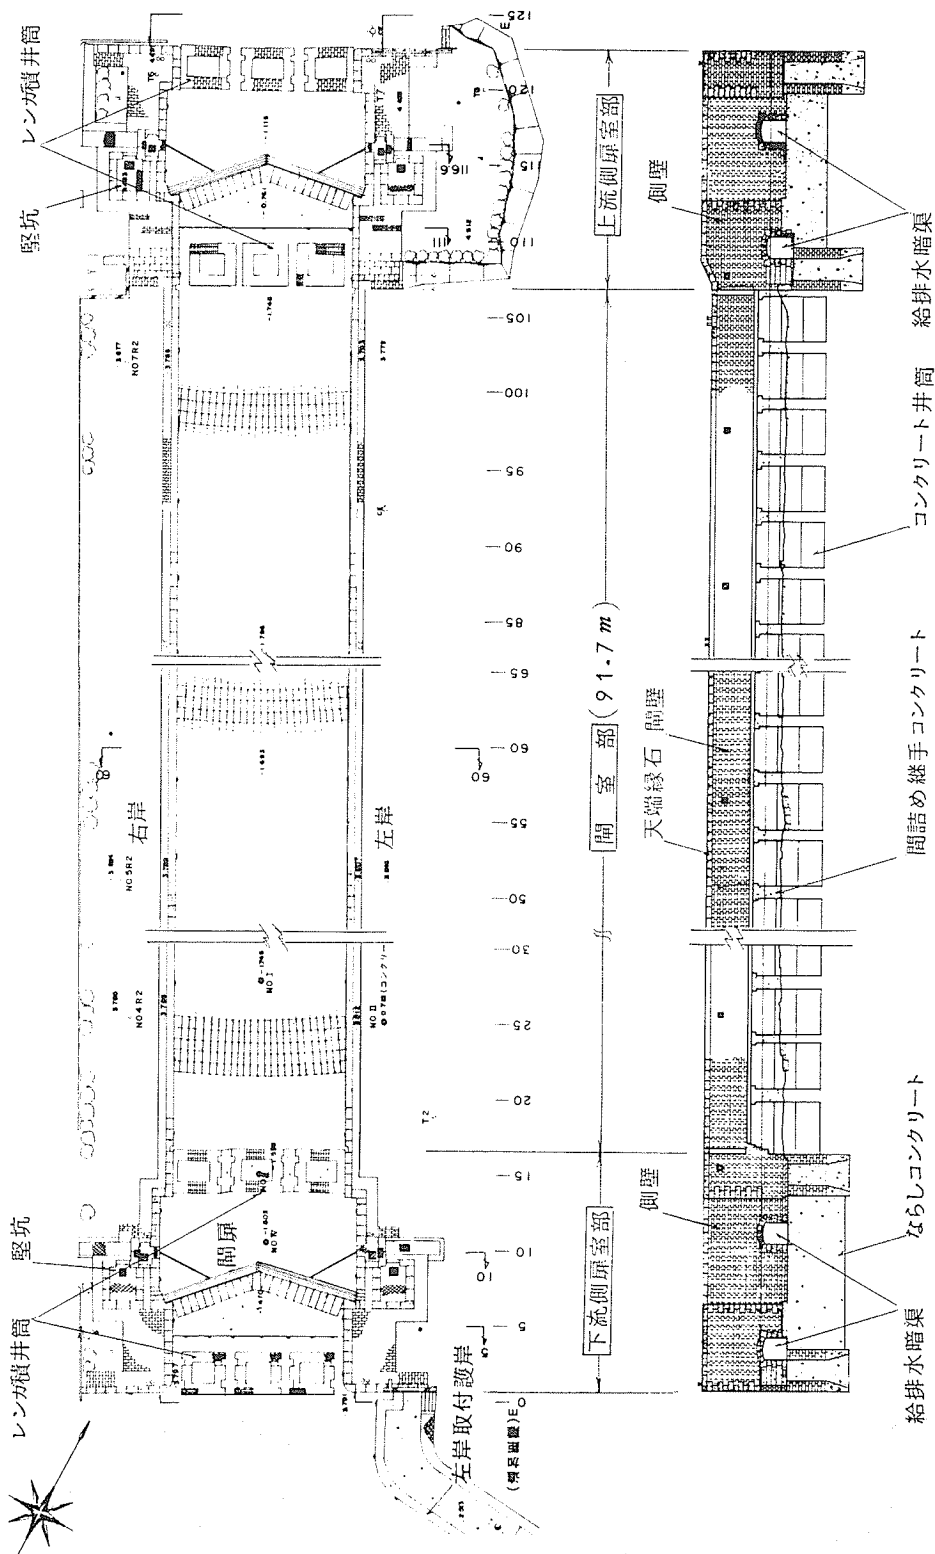
毛馬第2閘門調査  
図一2 実測全体図

第2 閘門の全容は図-2に示した。各部詳細を含め調査で確認できなかった部分は、前記資料②を参考に推定した。閘門内の水替え後、水路底にたまっていた60cm程の厚さのヘドロを除去、洗滌して、この構造物が約62年前の姿を現わしたわけであるが、その時の印象は何といっても石とレンガ積の堂々たる偉容であった。レンガや石材は実に丁寧に仕上げられてあり、誠に重厚で頑丈そうであった。事実コンクリートとレンガと石による相当な重量構造物であった。

次に全体的な変状についてみると、剛性の違いから扉室と開室の境目には左岸下流側を除きすべて縦クラックが認められた。現況の不等沈下は2cm前後で小さく、沈下そのものも恐らく僅かなものであったと思われる。これらの変形は建設後早い時期に生じたものと思われる。その他にもいくつかの変状はあったが、全体としては少なくて大きくないといえる。開壁のコンクリート面には痛みが多かった（次章参照）。

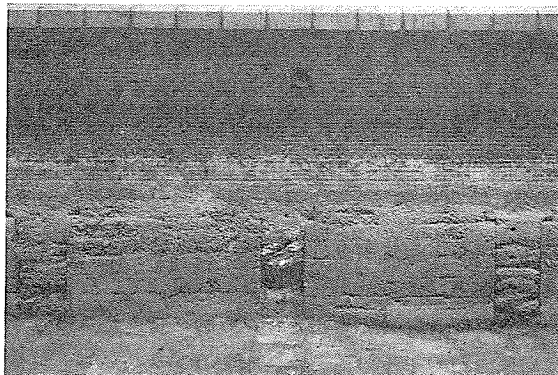
写真-5 開壁前面

レンガ壁の正面（水路側）は見事な「イギリス積」で統一されている（写真-5）。開壁天端はミカゲ石の縁石がのり、その背後はレンガの長手を上に向けたタテ並びのレンガ舗装となっている。

水路側のコンクリート井筒壁面および継手の間詰コンクリートの表面は写真-5にもみられるように非常に痛みが激しい。一部欠除している所もある。また打継目毎にひどい豆板状をなしている。材料試験の結果も含めてこの痛みの原因を推定してみると、多量のコンクリートを要したため、混合にむらが多く、もともと少ないセメント量がさらに少ない部分ができていたこと。それによって水に洗われる部分は、永年の間に細粒分が洗い流され、崩れ落ちたコンクリート片などは、水流により持去られたのではなかろうか。なお近年の水質汚濁による影響は殆んど関係していないことがわかった。

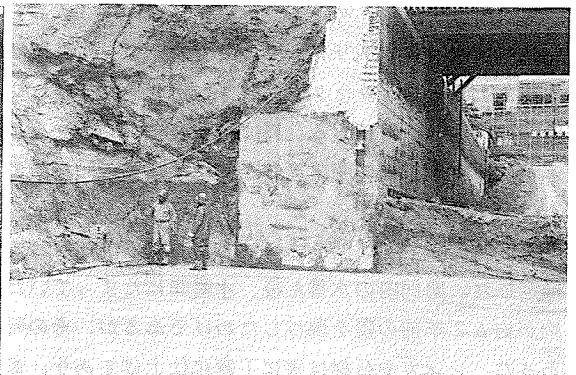
写真-6 開室部右岸断面

開室部の標準断面は図-3に示した。コンクリート井筒は開壁の基礎であり、また開壁の下半部を兼ねている。これは左右岸共24ヶずつ並べ、延長91.7m、水路巾11.29~11.39mの開室を形作っている。開壁はコンクリート井筒の上にコンクリートの壁を立上げ、水路側表面はレンガを積んで仕上げてある。背面のコンクリートはレンガの5段階（高さ5cm）にあわせて打継いでいったようである（写真-6）。

写真-6は復元扉室に取付く 閘壁部の断面で、コンクリート井筒の上2

段分がみえている(手前は復元扉室のベースコンクリート)。また施工時の掘削線(左から斜め下方に井筒に向う約1:2の傾斜をなす直線)およびこれが井筒に接する付近で、井筒の沈設時に周辺の土が連れ込まれた跡も認められる。そして水路中央O.P.-2m程度までは掘削、排水がなされていたことも伺える。

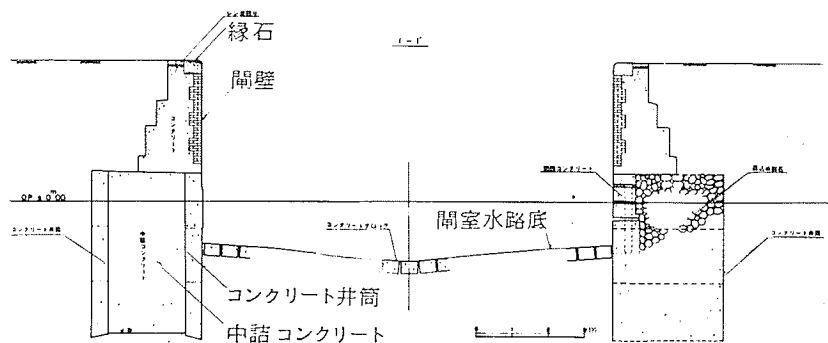
図-3 閘室部断面図

図-3にみられるようにコンクリート井筒は3段階（1ロットの形状3.03×3.03×1.500m、壁厚0.45m）が沈設されている。この井筒はすべて無筋で、ドライになった水路底で1ロットずつ現場打設を行っていたものと思われる。井筒の刃先はO.P.-3~3.6mに達している。

井筒と井筒の間(0.7～0.8m)には間詰コンクリートが水路底付近まで打設してある。井筒壁にはホゾや切込みをつけ間詰コンクリートが抜け出ないようにしてある。

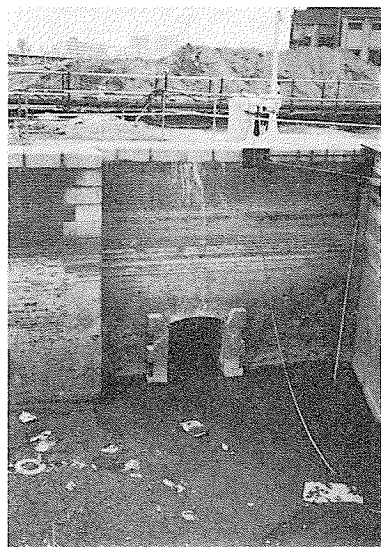
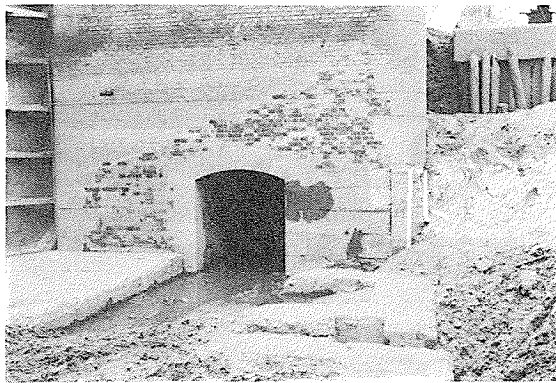
写真-7 閘扉の上流側

写真-8 閘扉の下流側

写真-7, 8  
は下流側扉室  
左岸壁面

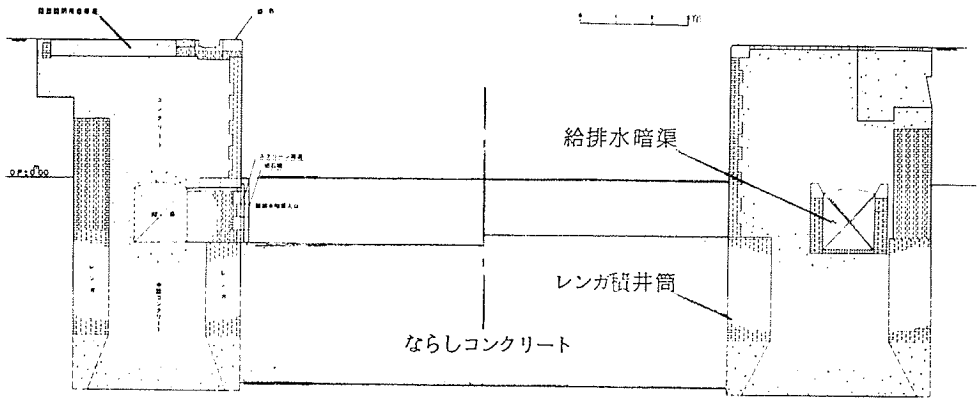
図-4 扉室部断面図

扉室部の代表的な横断面を図-4に示す。扉室は水圧のかかる大きな鉄製閘扉を支える頑丈な側壁と、左右側壁を一体として支持する大きな剛性の基礎からなっている。側壁には閘扉の開閉装置と閘室内の水位調節のための給排水暗渠およびそのバルブ開閉装置(テンターゲートによる)を備えている。基礎は大小12ヶのレンガ積井筒を扉室の周囲に沈設させ、その内側になしコンクリートを充填して一体としたものである。上流側と下流側の扉室は構造および形状共殆んど同じであるが、相違している点は上流側扉室は下流側に比

給排水暗渠（トンネル）の一般的な断面は図-4にみられる。暗渠の天井はコンクリートで、それ以外はすべてレンガでできている。ただレンガ壁の上には1ヶだけアーチ用の石が並べてある。出入口や豎坑口だけは壁、天井共に石が使われている。底面はタテ並びのレンガ舗装、壁面のレンガはすべてイギリス積である。これら暗渠内部の細工は実に丹念に作られていて、一種の芸術作品といえる程である。暗渠の開閉は豎坑内にあるテンターゲートで行われる（写真-9）。テンターゲートとその取付金物を取除いた豎坑の底部の様子が写真-10である。手前はゲートのガイドレール、前方に湾曲したトンネル内部がみられる。

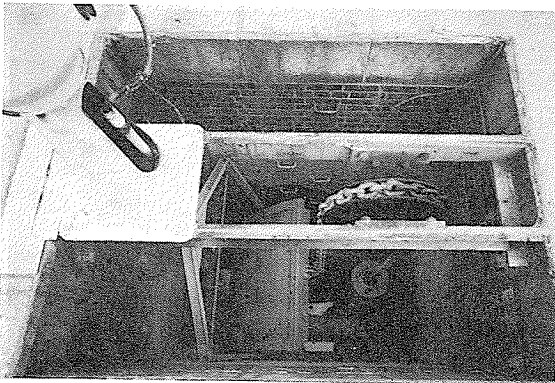
写真-9 豎坑とテンターゲート

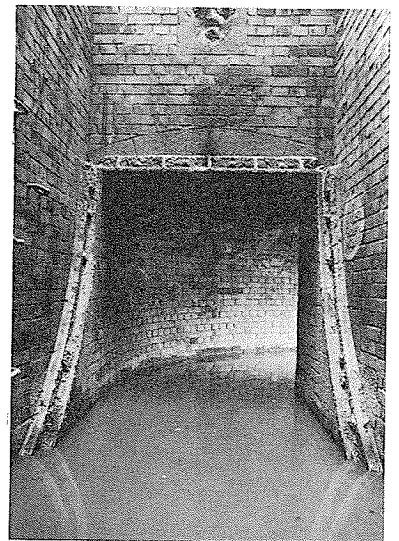
写真-10 暗渠と豎坑の内部

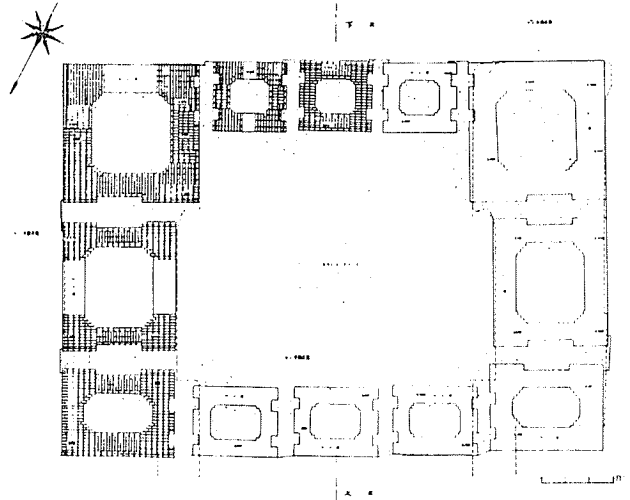
図-5 扉室部基礎レンガ積井筒平面図

扉室部の基礎の主体はレンガ積井筒で、合計12ヶの井筒が扉室部を取囲んで沈設されている。図-5はレンガ積井筒の配置状況を示す（O.P.-3mまで撤去して実測したもの）。12ヶの井筒を沈設した後、中詰および間詰コンクリートを打設し、その後井筒に囲まれた内側にならしコンクリートを満たし、基礎として一体のものにしたわけである。いずれも水中掘削を行い水中コンクリートが用いられた。井筒の壁には間詰コンクリートのために必ず“ほぞ”が設けてある。ボーリングの結果によると、中詰コンクリートの下端はO.P.-5.8m、ならしコンクリートの厚さは3.8mもある。井筒の大きさは最も大きいもので5.7×5.7×4.25m、最小のものは3.05×2.85×4.25mと推定される。中央

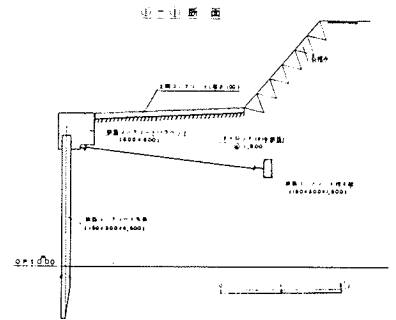
図-6 下流側左岸取付護岸

第2 閘門の構造物の中でこの護岸は唯一の鉄筋コンクリート構造物であった（図-6）。鉄筋コンクリート矢板（ $0.15 \times 0.3 \times 4.5m$ 、鉄筋 $\phi 10mm \times 6$ 本）が用いられ、頭部を結んだコーピングコンクリートにも $\phi 19mm$ 程度の鉄筋が使われていた。タイロッドは $\phi 19mm$ の鉄筋でフック式である。長さは下流側左岸で約3m、ピッチは約1.5mであることが確認された。控え版も下流側左岸で確認できたが、 $0.15 \times 0.3 \times 1.5m$ の寸法の枕木状の鉄筋コンクリートで、フックによりタイロッド1本毎に単独でつないでいる。なお取付護岸は他工事で撤去または埋殺されたものもあり十分な調査はできなかった。

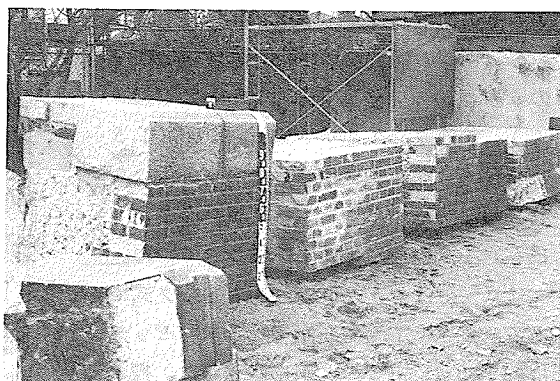
写真-11 原形保存用に切り出された閘壁

材料の保存としてはコアサンプルの状態で室内保存するものと、原形になるべく近い状態で現場近傍に保存するもの、例えば壁角部レンガ、暗渠壁レンガ、暗渠内アーチ石などと、構造物を現寸大で採り出して現地にて展示、保存するものである。すなわち閘室壁の上部全断面を4つの方塊で切り出し（写真-11）、積み重ねて復元する。また撤去部の閘壁基礎コンクリート井筒の最下段を掘り出し（写真-12）、同様に展示、保存とするものである。

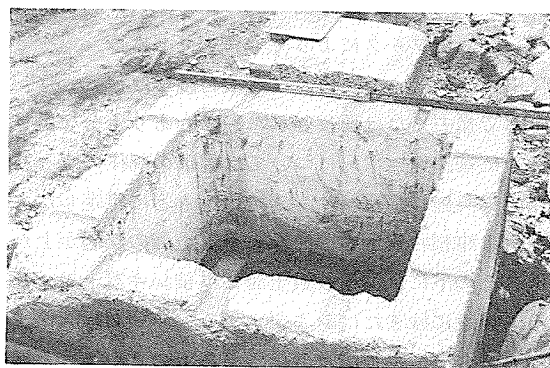
写真-12 閘室部のコンクリート井筒最下段
