水戸市及び足利市の浄水場における洪水との戦い

新潟大学工学部 正会員 小出 崇

Flood-control at Water-purification plant of Mito and Ashikaga

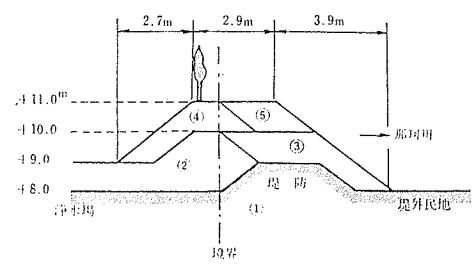
図-3 土堤嵩上げ経過図

ところで、那珂川は急峻な川で、水害の歴史は慶長年間に遡り、享保、宝暦、安永と続くが、1786(天明6)年の洪水は最大値を記録していた。浄水場の建設に当っては、「過去の大洪水位より約1尺高い地盤とするため6尺も盛土し、その周囲に3尺高い土堤をめぐらした。」³⁾と誌されている。すなわち、図-3において①の状態にあったものを②の如く在来堤防以上の高さの土堤を築造したのである。土堤の延長は515.8mで、正門の幅は9.14mで止水板用の溝が設けられていた。尚、洪水時、土堤外側からの逆流を防止するため、排水管には弁が設けられていた。

この水害を契機に土堤の嵩上げが計画され、図-3の④の如く1m上げて11mとなり、写真-3及び4に見る今日の状況に至っている。又、同時に正門の内側に幅3m(後に4.5mに拡幅)の止水板設置装置が写真-5の如く設けられたが、そこには幅6cmの溝が93cmの間隔で2条あり、写真-6のように止水板を挿入し、その間に土のうを詰め込む構造となっている。

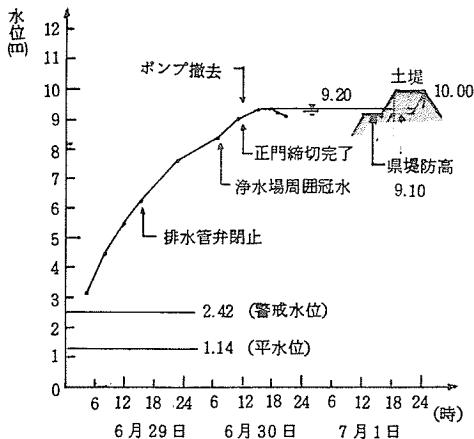
図-4 昭和13.6.30の洪水位と水防作業
(原図:水戸の水道史⁵⁾に加筆)

北海道、東北地方北部を除く東日本全域に亘り、死者・行方不明933人を出し、"昭和の梅雨大災害の一つ"といわれた災害時、那珂川の水位は図-4の如く上昇し、堤防高9.1mを上まわる9.2mに達した。浄水場では、排水管に設置された弁を閉止し、万一に備えてポンプを避難せしめたが、高さ10mの土堤で囲まれていたため、正門を締切ることによって浸水を免れることができた。

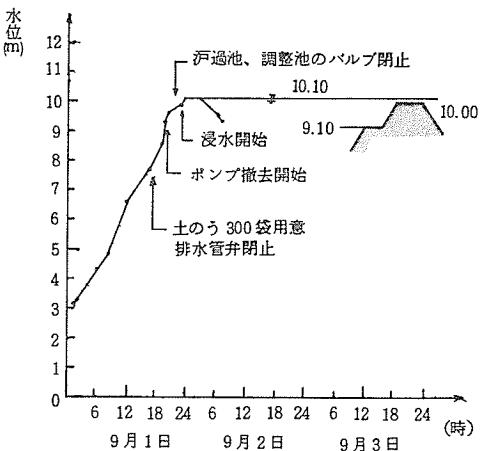
図-5 昭和13.9.1の洪水位と水防作業
(原図:水戸の水道史⁵⁾に加筆)

b) 1938(昭和13)年9月1日の洪水^{5) 6) 7)}

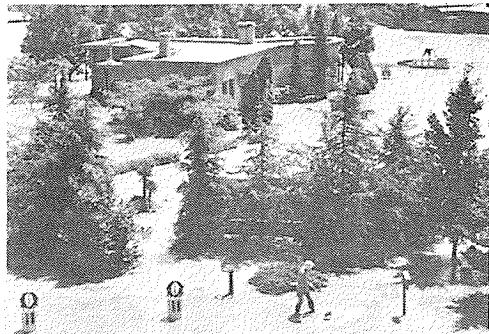
写真-1 昭和13.9.1の洪水後の浄水場
(撮影:水戸市水道部,1938.9.)

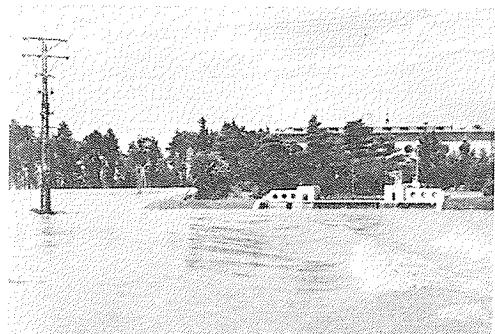
写真-2 昭和16.7.23の洪水時の浄水場
(撮影:水戸市水道部,1941.7.23)

7月22日、東京湾に上陸した台風は、土浦附近を通過北上、関東、甲信、東北地方に死者・行方不明98人に及ぶ被害をもたらしたが、那珂川は氾濫、浄水場は再び浸水被害を受けた。図-6は時間経過に伴う洪水位と水防状況を示したものであるが、水位上昇速度は1938(昭和13)年6月の洪水に似ている。午前5時50分にはポンプの撤去は完了しており、土堤溢流は7~8時頃と思われ、9時には「一面の濁流で、ポンプ場と事務所の屋上だけがうかぶように」⁵⁾眺められたという。写真-2は午後1時頃の状況である。

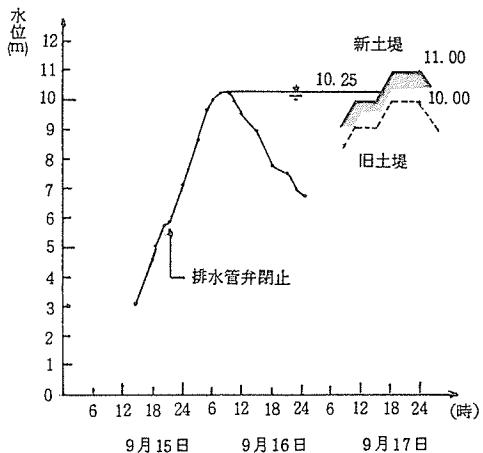
図-7 昭和22.9.15の洪水位と水防作業
(原図:水戸の水道史⁵⁾に加筆)

水戸市における12~15日の総降雨量は381mm、15日の午後9~12の3時間の雨量は188mmで、1時間降雨の82mmは水戸測候所開設以来の記録であったという。那珂川の水位は図-7の如く1938(昭和13)年9月1日の洪水時に類似した急激なものであった。しかし、11mに土堤を嵩上げしていたため、10.25mの最大洪水位にも耐えることができたのである。

ところで、周囲土堤嵩上げ工事の際、土堤外側に降った雨も構内に流集せしめるよう排水管が布設されていたが、これに弁がなかったため、人孔から逆流噴出し、緩速渾過池に流入した。しかし、これも軽微な被害で、芦山浄水場はカスリーン台風に伴う那珂川の水害を最小限にとどめることができたのである。

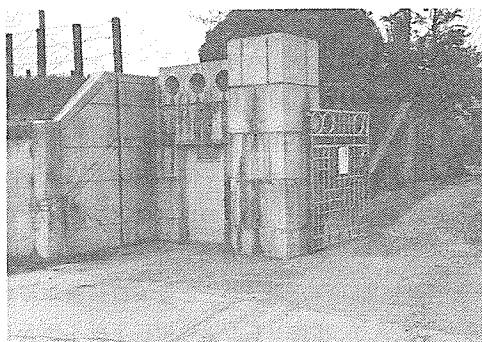
写真-5 正門と内側の止水板設置装置
(撮影:小出, 1985.4.26)

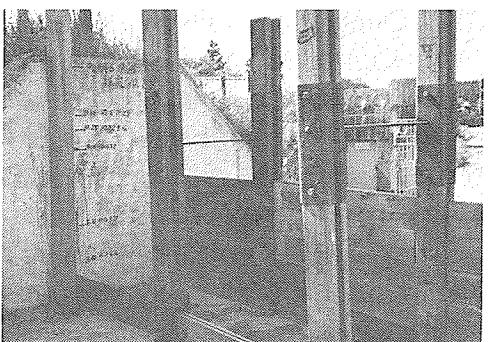
写真-6 止水板組立状況
(撮影:水戸市水道部, 1983.12.13)

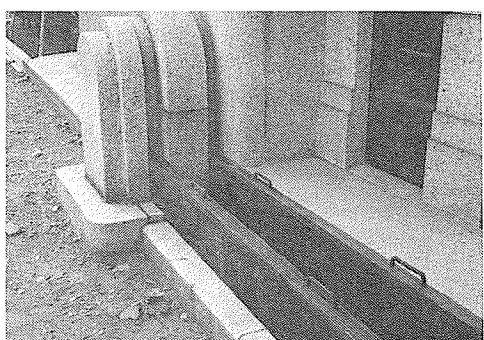
写真-12 ポンプ場入口止水板設置状況
(撮影: 小出, 1985. 4. 19)

ポンプ場には幅1.8mの正面入口と幅0.9mの裏口があるが、いずれも止水板設置装置が設けられている。写真-11は正門入口で、踏石も門柱も門柱飾りもすべて御影石でできている。ところで、この門柱飾りと思われるものが実は止水板設置装置で、厚さ6cmの止水板が写真-12の如く挿入されるようになっている。又、写真-13は裏口を示し、ここにも同様の装置があり、先人の水防に対する技術的配慮とその美的感覚に今更ながら感銘を与えるものである。

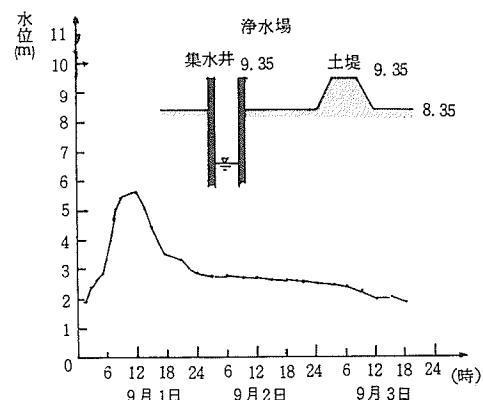
図-10 昭和13.9.1の洪水位

水戸市芦山浄水場が浸水被害を蒙った台風来襲時、豪雨により、渡良瀬川の水位は図-10の如く急上昇し、「濁流は堤防を越えて通三丁目以東を押流し浸水家屋6,392戸に及んだ。足利学校・ばん阿寺境内も泥海と化した」⁹⁾といわれる。

今福浄水場では「上流の破堤からの出水によって、西部区画の低い箇所が浸水したにとどまり、会所部の換気筒も、東部区画も地盤が高く浸水を免れた」と、この水害を体験された、足利市前水道課長塩原五男氏は語っている。

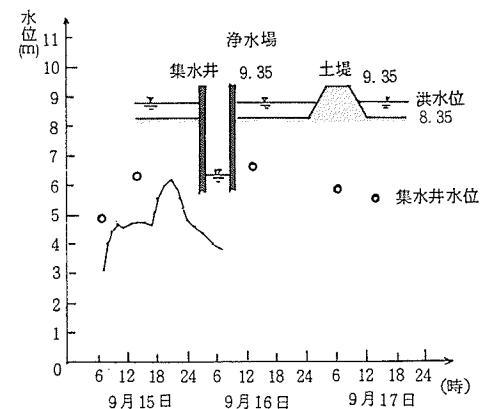
図-11 昭和22.9.15の洪水位

カスリーン台風に伴う豪雨により、渡良瀬川の水位は図-11の如く上昇したが、この洪水による破堤箇所は、足利市管内で4箇所、溢水箇所は4箇所発生した。又、渡良瀬川以外では、松田川、袋川等において、破堤箇所6箇所、溢水箇所6箇所に及んだ。これらによる足利市の被害は、流失家屋162戸、床上浸水6,834戸、床下浸水2,358戸でそれらは全戸数10,941戸の84%に及んだという。又、9月25日夕刻の時点での死者162人、行方不明は40人であったと誌されている。

「昭和13年9月1日の出水と同様、水は上流からやって來た。正門入口を止水板で締切ろうとしたが間に合わず、僅か4名で裏門にも手がまわらず、水が入って來た。又、排水管にバルブが設置されていなかったため排水口から逆流し、更に、構内が砂地盤であったため水が噴出するところもあり、西部区画のみならず、東部区画も浸水、事務所も1m程水没した。現在の事務所は、位置も変わり、レベルも昔と同じでないが、その洪水痕跡を今も見ることができる。」

尚、東部区画内でも、集水井やポンプ井、ポンプ場等のある西半分は若干高くなっているため、浸水位は50cm程で、集水井やポンプ井はパラペットによって水を防ぐことができたが、ポンプ場入口は低く、そこを守ろうとしたが、止水板も2段入れるのが精一杯であった。そのため、若干水がポンプ場に流入したが、浸水位を20cmに抑えることができ、ポンプには支障がなかった。」
