## 大河津分水の現状について

正会員 建設省 信濃川工事事務所 望月 達也  
信濃川工事事務所 小川 淳一  
北陸技術事務所 鈴木 栄

Present Conditions Of Okozu Flood Way

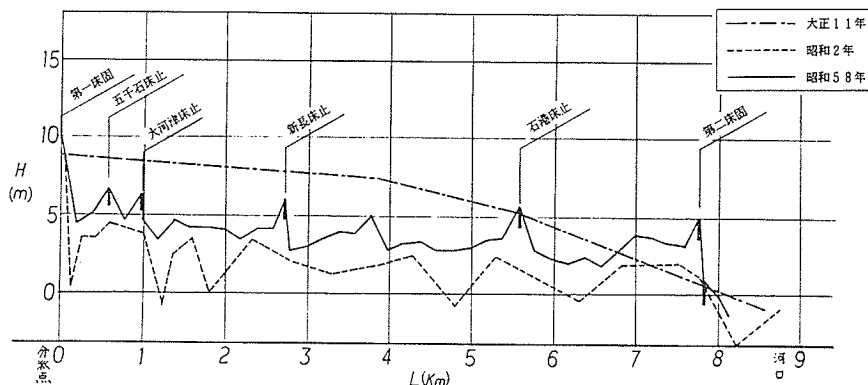
図-4 分水路河床高比較図(信濃川大河津分水誌 第2集の原図に加筆・修正)

1922年(大正11年)8月に分水路に通水以来、スムーズな開閉操作を行ってきた自在堰であるが、1927年(昭和2年)6月24日突如として第6号から第8号ピアーにかけて陥没を起こし、全く水位調節の機能を失ってしまった。当時の技術の粋を集めて完成した自在堰がなぜ陥没したかについてはいろいろな説があるが、当時の調査の中では分水路に床固を設けなかったことをその一因としてあげている。

この自在堰の陥没により洗堰下流一帯は干上がってしまい、流域の生活・かんがい・通船等に大きな影響を与えた。このため直ちに自在堰に変わる施設として可動堰工事に着手すると共に、自在堰陥没の原因とされている分水路の河床低下対策として途中で床固めを設けることとした。陥没した自在堰を利用した第一床固と河口附近に設けた第二床固の途中に五千石、大河津、新長、石港の4箇所の床止めを設置し、1931年(昭和6年)6月、すべての工事は完了した。

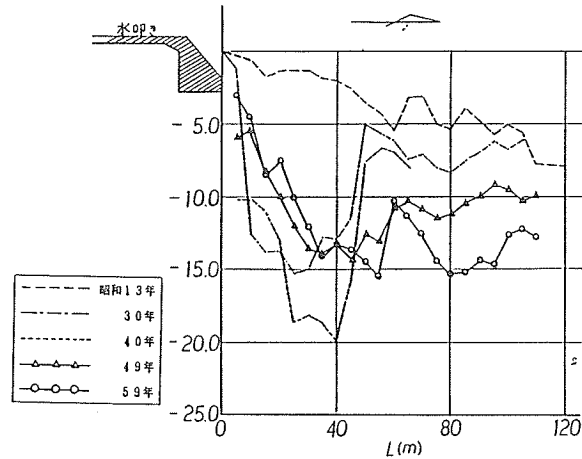
図-5 第二床固下流深掘状況図（大河津分水路第二床固副堰堤工事報告書の原図に加筆・修正）

分水路の河床低下を防ぐため床固・床止を設けた結果、その後、分水路全般にわたる河床低下は進行しなくなっていった。しかし今度はそれらの構造物の直下流で深掘れするという現象が起きてきた。特に分水路の最下流部に設置した第二床固の直下流部で著しく、ついにはその深度は20数mにも達してしまった。これは第二床固が分水路の落差約10mの半分を負担すること、河床勾配が下流程急勾配になっていることによるものと考えられ、この洗掘を防ぐため応急的補修工事を数次に亘り施行してきたが、その後の洪水でそのほとんどが流失し、年々洗掘は進行していった。そこでこれに対する抜本的な対策として第二床固下流部に副堰堤を設置し、水位を上げ、ウォータークッションによりエネルギーを減少させ、洗掘をおさえることとして1973年（昭和48年）に完成した。

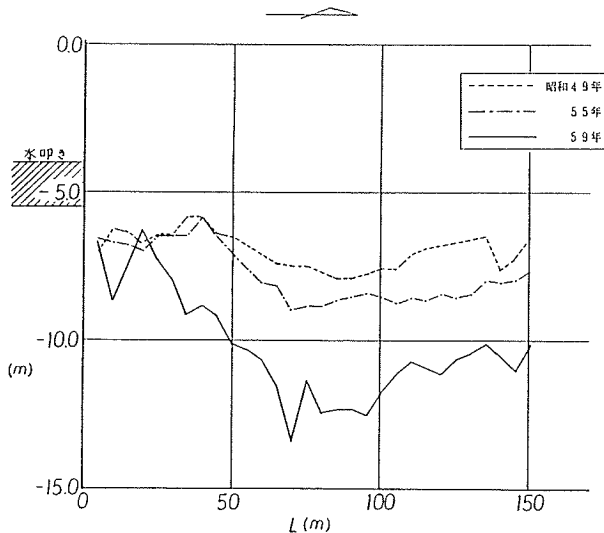
図-6 第二床固副堰堤下流深掘状況図（原図：小川）

副堰堤の設置後、第二床固下流の深掘れはやや回復し、平衡を保っている。しかし今度は副堰堤の下流部での洗掘が進行しており、新たな問題となっている。今まで分水路の変遷についてふり返ったが、通水以来現在までの間に、多くの維持管理の手を加えてきた。現状における評価として維持管理上明らかになったことは、分水路が自然河川とは逆の平面形状、勾配態形をなしていた事が問題点を引き起こしたとい

う事である。これは下流程河幅がせまくなることから単位巾当たりの流量が増大すると共に勾配が急となるため、分水路が安定河床にもどろうとしたためと考えられる。一方、流下能力の点から見ると当初計画流量が  $5,570 \text{ m}^3/\text{s}$  であったのに対し、1941年（昭和16年）に  $9,000 \text{ m}^3/\text{s}$ 、さらに1974年（昭和49年）に  $11,000 \text{ m}^3/\text{s}$  へと引き上げられている。しかしながら分水路における現河道流下能力は約  $8,000 \text{ m}^3/\text{s}$  程度しかなく、大河津観測所で既往最高水位を記録した1982年（昭和57年）9月13日洪水では堤防天端まであと50cmの所まで水位が迫った。これに対する抜本的な対策として流下能力を増すための大改造が計画されており、現河道を生かして低水路を拡巾する案と川幅そのものを拡巾する案があるが、分水路の安定を断面拡巾した後どのように確保してゆくのが大きなテーマとなっている。

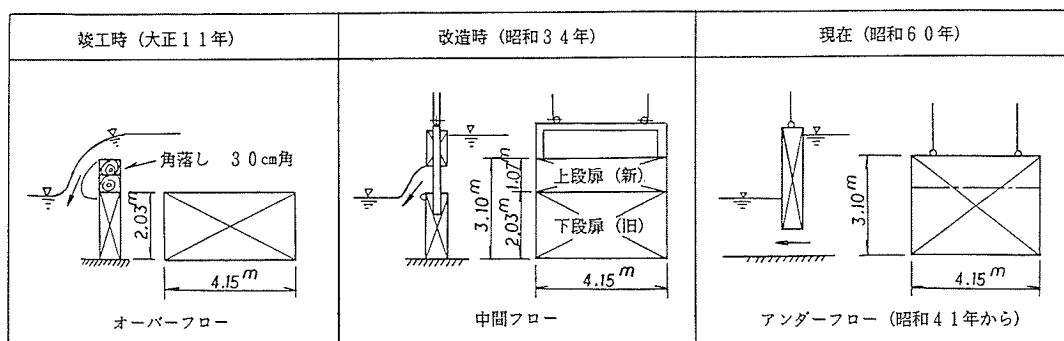
図-7 洗堰ゲートタイプの変遷（原図：大規模構造物調査検討業務報告書）

大正11年の完成当時は角落しにより放流量を調節していたが、1941年（昭和16年）の流量改訂（ $5,570 \rightarrow 9,000 \text{ m}^3/\text{s}$ ）に伴い、昭和30～34年にかけて、本体の高上げ、橋脚、橋台等の改造を行うと共に、ゲートを角落しから2段連動式の鋼製ゲートとし、高水時は2枚のゲートの中間から放流するようなタイプとなった。更に1966年（昭和41年）にこの上段・下段の2枚のゲートを1枚に接続し、常にゲートの下から放流するアンダーフロータイプとなって、現在に至っている。このゲートタイプの変遷と共に下流の河床低下が著しく進んでおり、ブロックの投入や水叩きのグラウト注入等で対処してきた。

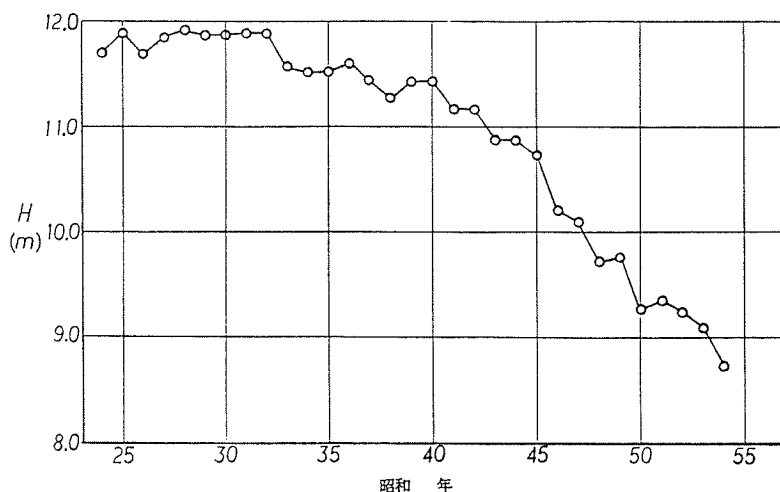
図-8 洗堰 $270 \text{ m}^3/\text{s}$ 放流時の水位変遷図（原図：大河津検討会資料）

洗堰の設置と同時にその右岸側に上下流の舟運を確保するために、長さ60.6m、幅10.9mのマイターゲート式の閘門を設置したが、その後の流量改訂に伴い、新たに上流側にローラーゲートタイプの閘門を1970年（昭和45年）に新設して、現在に至っている。しかし洗堰下流の河床低下が船の通行にも支障をきたすようになり、新たな問題点となっている。
