## 仙台城の水利用に関する現況調査について

東北工業大学 正会員○松 山 正 將  
同 同 花 渕 健 一  
同 同 菊 地 清 文

Investigation of the "Water Use" in Sendai Castle

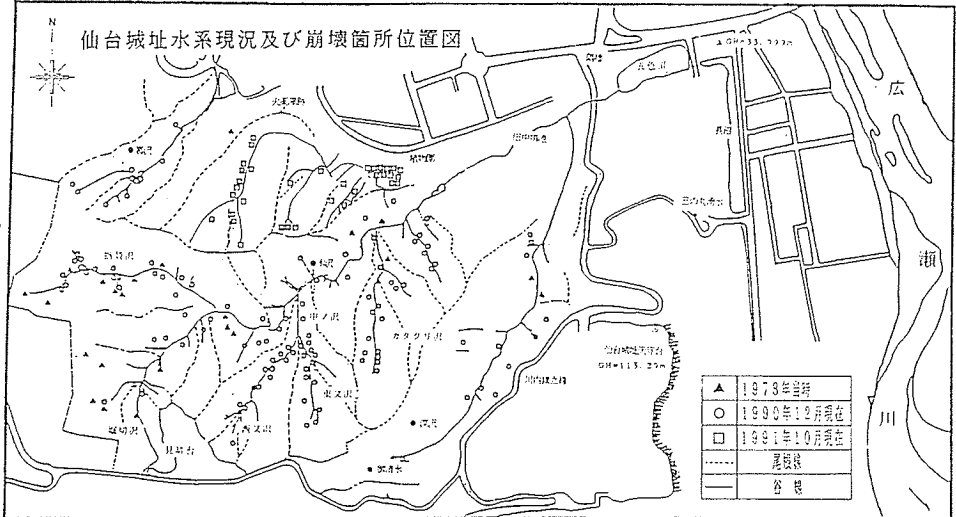
図-5 御裏林地域の斜面崩壊箇所位置

現地踏査は、縮尺1/2500（1978年）の既存地形図に基づいて、御裏林、中嶋池跡、五色沼、長沼、三の丸、本丸急崖側等を流水経路や浸食状況、斜面崩壊箇所を簡易的測量機器を用いて測定するとともに写真記録を行なった。図-5は、御裏林の斜面崩壊箇所を水系別に示したものである。表-1はその結果を数値

としたもので崩壊面積の合計は、御裏林植物園の総面積の約4.2%となっている。

(1)集水域となっている「御裏林」の公開、非公開地域を含めて、斜面の荒廃など人為的に助長することは避けなければならない。(2)五色沼・長沼等の土砂堆積状態や強雨時の地表水の流れ等の観測から、中嶋池の復元を考慮する必要がある。そのためには、深沢、本沢の全湧水量の測定が必要である。(3)三の丸湧水については、他の湧水箇所と同時に量的測定と共に、水質についても検討を加える必要がある。(4)私有地で使用している深井戸容量等の資料の必要性。(5)垂炭坑道の充填の必要性。(6)五色沼・長沼の定期的浚渫の必要性。(7)これらを

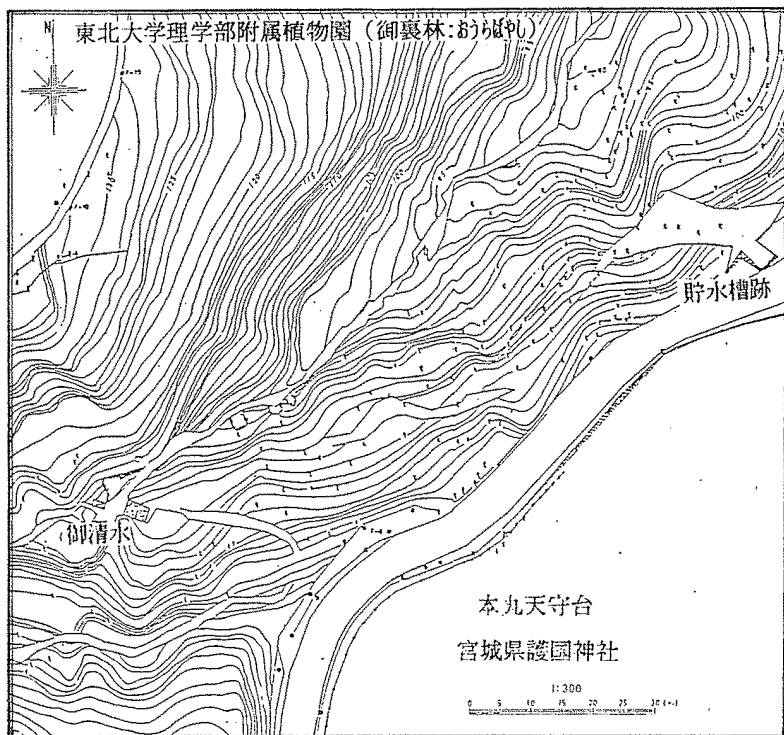
図-6 深沢の御清水~本丸貯水槽跡の地形図(著辞製・1992年2月・縮尺1/300)

あった御清水と貯水槽に関わる部分の地形図を図-6に示す。深沢を構成する谷は、御清水の西方水平距離で約68m、標高130mの地点から始まり谷頭急斜面を経てほぼ北の方へ真つすぐ下り、谷底低地を形づくりながら標高約56mの湿地帯となっている中嶋池跡に至る。御清水の南側には標高140m程の尾根が西の方（東北大学工学部方向）へ緩やかに連なっている。御清水といわれている湧水箇所（取水可能箇所1ヶ所、湧水流出箇所3ヶ所）の標高は約110m、貯水槽跡の標高が約111mと測定されたことは、当時容易に自然流下できたものと思われる。しかし、この区間に部分的に残っている小段については、御清水はこの地域が天然記念物に指定され立ち入り禁止となるまで<sup>5)</sup>護国神社等の生活用水として利用されていたことから、藩政当時の導水施設に関わるものか、踏み付け道路、管理道路等に関わるものか判然としない。御清水の湧水量については、奥津氏の1964年5月～1965年4月の測定では<sup>11)</sup>、毎分3.6ℓ～33ℓで、最低値は5月末、最高値は9月初旬にあらわれ、平均値は毎分15.9ℓとしている。また、湧水量は降雨量に支配されるが、年々減少する傾向をたどっており、これは地表部がかなり開拓されたことと、深井戸の増加による深層地下水面の低下、湧水供給源の自由地下水が亜炭坑内に逃げることを原因にあげている。我々は、取水可能な湧水箇所1ヶ所の測定を1990年12月から継続しているが、これまで得られている結果を図-7に示す。途中設置器具のトラブルで欠測もあるが湧水量は毎分2.7ℓ～12.3ℓ、pH6.5～7.0、水温11～13℃という値となっている。他の湧水箇所3ヶ所のうち隣接する2ヶ所の湧水状態は、測定箇所湧水量の1/2～1/3程度と思われ枯渇することはないが残りの一ヶ所は湧水がしみ出ている状態で、降雨後流れを形成することがあるが枯渇することもある。此等の値を、奥津氏の測定値と比較する場合、pH値や水温に変化はないが、取水箇所等不明な点もあり湧

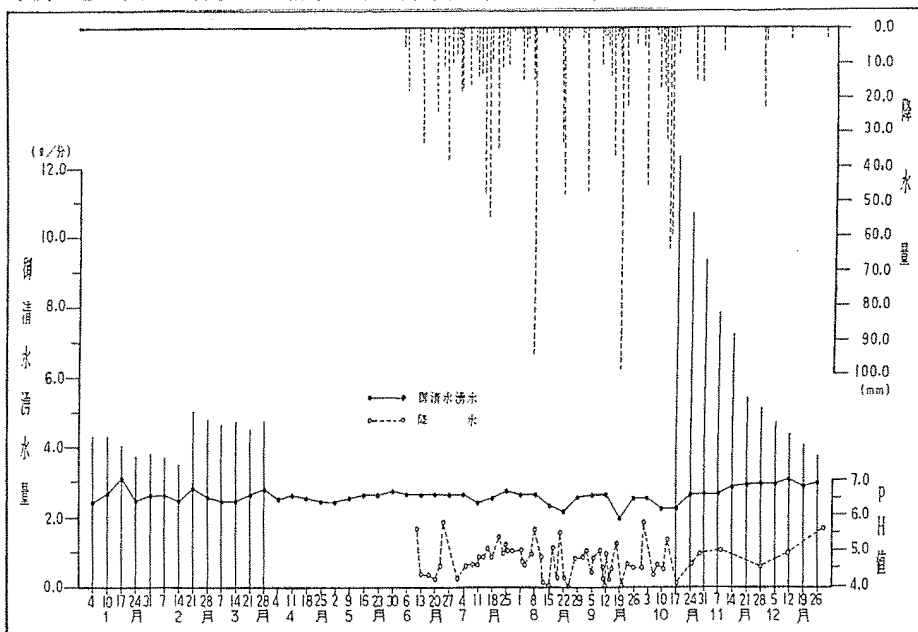
図-7 御清水湧水量・pHと本丸詰門東脇櫓設置雨量計の降水量・pH

水量は一概に比較できない。しかし、最低値毎分3.6ℓとしていることから考えれば、減少傾向にある現在でも、2ヶ所の湧水状態を勘案するとこの値以上と観測されることから、奥津氏の測定値も我々と同じく取水可能な同一箇所との測定値と思われる。

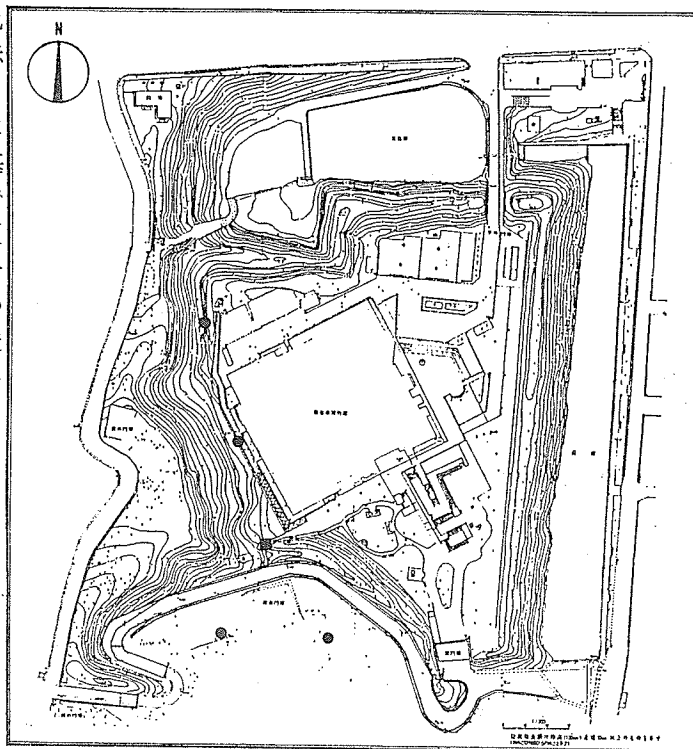
図-8 三の丸地形図(著者製・1992年2月・縮尺 1/300)

次に、三の丸の地形図を図-8に示す。地図内の■印が三の丸湧水箇所、標高約46mである。●印は測量時に確認した湧水箇所である。また、地図内の黒点は針葉樹と広葉樹の樹木位置を表している。奥津氏の御清水と同時期の測定では<sup>1)</sup>、毎分8.4ℓ~10.0ℓで、平均で毎分8.5ℓと安定した値となっている。我々の測定でもほぼこれらの値に近いものであった。ただ三の丸湧水は、仙台藩酒造り発祥の場所でもあり、また伊達政宗の茶室は後の三の丸にあったということなので<sup>12)</sup>他の湧水箇所とあわせて更に調査が必要に思われる。

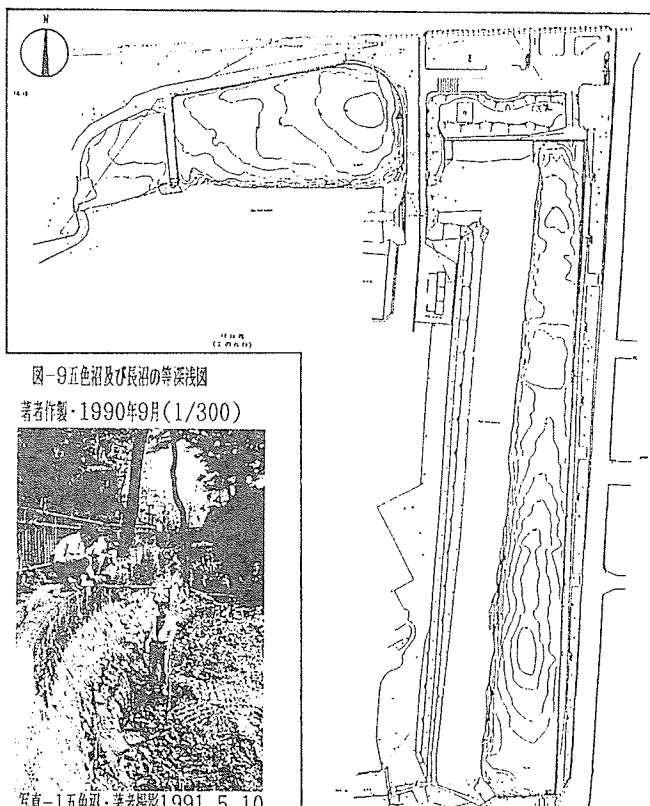
図-9 五色沼及び長沼の等深浅図

間」と記述されている。図-9に五色沼と長沼の10cm間隔の等深浅図を示す。此等実測による諸数値を用いて、藩政当時から現在までの形状変化等について比較する場合、どの年代を基準にとるのか資料不足で検討は進んでいない。戦後の記録では<sup>1)</sup>1945(昭和20)年9月米軍二の丸師団司令部跡陸軍用地を占領、米軍軍人軍属の住宅等建築のため、二の丸遺蹟跡を造成し中嶋池、庭園池泉、瓢箪池、中奥外の壕、筋違橋付近深谷等を埋め立て又、1957(昭和32)年仙台市が五色沼、長沼を浚渫するとある。現在の五色沼は、上流側28m×30m、下流側39m×80mで面積は大小合わせて約3960㎡、平均水深61cm、水量約2400㎡である。(著者測定1990年9月:その後1991年5月に仙台市が浚渫を行った。浚渫後の測定では、等深浅図の▲印箇所の護岸コンクリート天端から沼底まで約2mであった。写真-1) 長沼は、241m×21mで面積が約5000㎡、平均水深64cm、水量約3200㎡である。(著者測定1990年9月、浚渫は行なわれていない。)
