## 長崎外国人居留地における石畳道と 側溝・排水溝の調査

An Investigation of Stone Floorings and Street Drains  
at the Nagasaki Foreign Settlement

岡林隆敏\*\*、長友章二郎\*\*\*

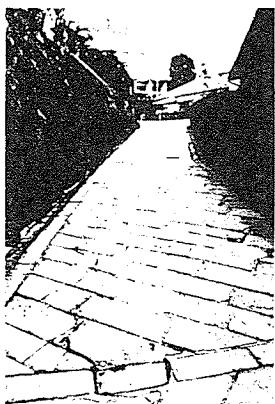
写真-1 オランダ坂

旧居留地の入り口にあるために、長崎観光では必ず出てくる場所になっている。活水女子大学の入り口の石畳道である。東山手12番館、勝木邸等の洋風建築があり、石垣、楠の木が多く、居留地の歴史的景観を残している場所である。石垣と切り石の塀が調和している。東山手の造成の時期に造られたものと思われる。石の敷き方から、後に修復されていることが分かっている。写真-1にこれを示した。また、図-5はオランダ坂の石畳とその断面である。

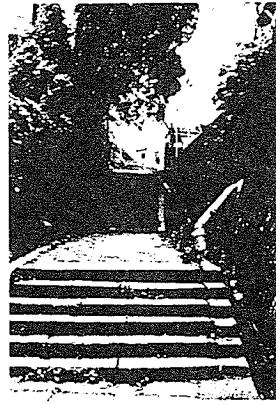
写真-2 海星学園北側石畳

東山手の高台の上には、海星学園がある。海星学園の北側に、石畳と石段の道がある。石段の登り口は、以前英國国教会の教会のあった場所である。石畳と石段が組合わされた道である。両横に側溝があり、三角溝で構成されている。全長が約100m、幅員約2mである。これを、写真-2に示した。この石畳とその断面が図-6である。

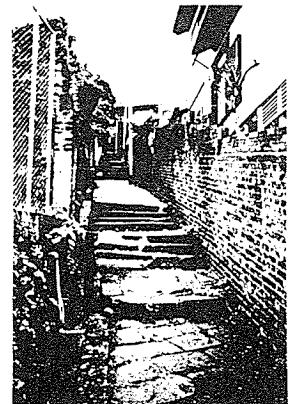
写真-3 大浦教会横石畠

南山手のグラバー園の入り口付近に、国宝の大浦天主堂がある。その北側に、石畳・石段が残されている。この石畳道は明治10年頃の外国人居留地地図に、全面石畳で示されており、明治10年以前に造られたものである。石畳は保存状態が良い。石畳の片側に板石敷きの側溝があり、片方が石垣で、片方が大浦教会の煉瓦塀となっている。居留地時代の長崎の風情が残された石畳・石段である。

写真-3はこの、石畳、側溝と煉瓦塀である。また、図-7がこの石畳とその断面である。

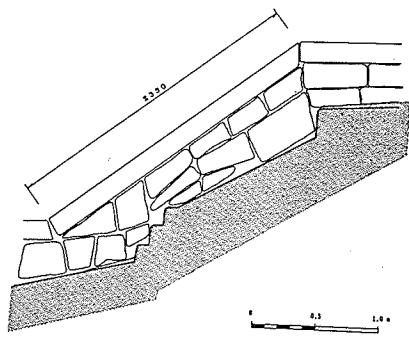
図-9 波の平小学校横側溝

以前は、階段状に洋館が建てられていたが、取り壊され、現在でも、幾つかの木造洋館が残されている。これらの洋館の排水溝が残されている。しっかりととした石で形を整えている。側溝の中には、水勢を弱めるために、階段状にしている工夫を見ることができる。この排水溝のさらに奥にも、階段状になった排水溝がある。写真-5は、排水溝の写真である。この部分の寸法を図-9に示した。

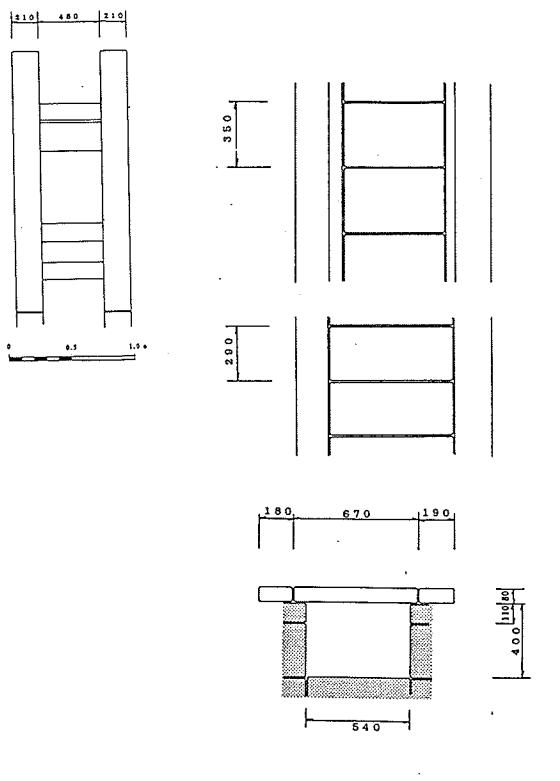
図-11 南山手木造洋館群前  
排水溝

(1) に示した排水溝は、この排水路を通って下流に流れる。石の蓋のある排水路である。南山手の木造洋館群の前を通っている。石の蓋を取ると、石組の側面と板石が敷かれた低面を見ることができる。写真-7が、南山手木造洋館群前の排水路である。図-11に、排水路の寸法と断面を示した。

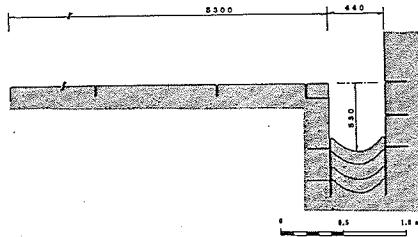
図-10 南山手町並みセンター  
入口車道の側溝

側溝の一部を写真-6に示した。側溝の途中に写真のような階段状の処理をしている。図-10は、この部分の寸法を示したものである。

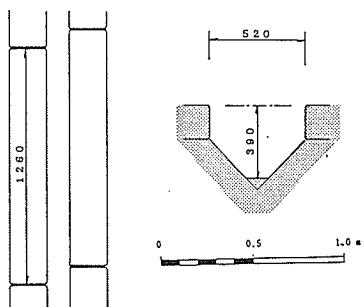
図-12 東山手の車道の側溝

東山手の道路の側溝が、板石を2枚合わせた三角溝で造られている。旧外国人居留地の中には、幾つか三角溝が見られる。出島、孔子廟、東山手の側溝、どんどん坂の側溝等である。中でも、東山手の道路の側溝は、規模が大きいものである。写真-9が、三角溝である。図-12にその寸法を示した。
