## 玉江橋解体調査結果・

Results of investigation based on dismantling of Tamae Bridge

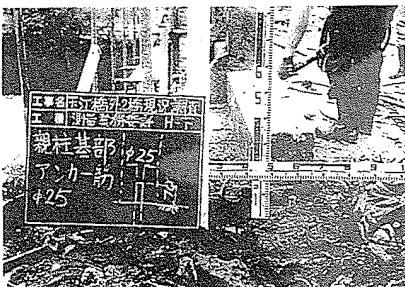
写真6 左岸下流側親柱基部の補強材

親柱は、4基全て石造りであったが、左岸の2基と右岸上流側の1基については橋面敷石の天端付近で折れていた。折れている上部を外してみると左岸下流は写真6に示すように丸鋼 $\phi 25$ mm、左岸上流はコンクリート、右岸上流も異形鉄筋D10mm2本による補修、補強をしていた。

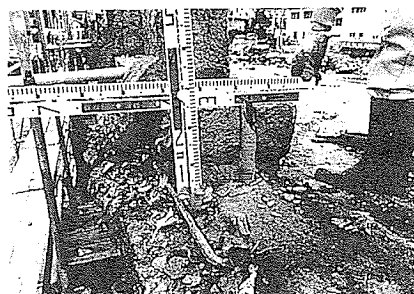
写真10 地覆石の補強材

下流側については、写真9、10に示すように橋面敷石から地覆石、支柱、笠木まで、橋面敷石と地覆石を削孔して、 $\phi 16\text{mm}$ の丸鋼で連結してあった。また、削孔と丸鋼の充填材にモルタルが使用されていた。上流側についても、笠木の補強に丸鋼が使用されていた。

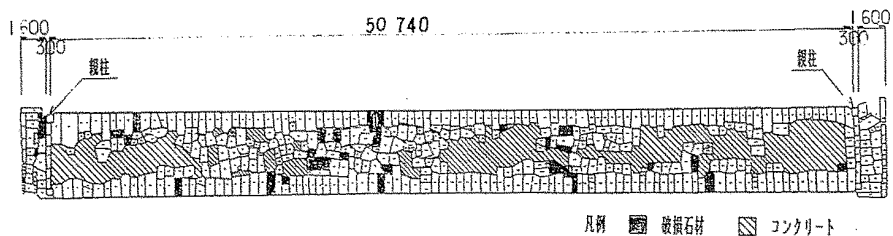
図-5 橋面敷石平面図

舗装を取り除いた後の橋面敷石は、図-5に示すように耳石の並べ方は、橋軸直角方向に一石ずつ大きさを違えて敷き並べてあり、中間はランダムに敷き並べられていたが、破損しているものが多く全橋面積の25%相当がコンクリートを用いて置き換えていた。また、横断面をみると耳石の高さより中央部は約10cm低くなっており、また、クラック等の損傷が激しかった。

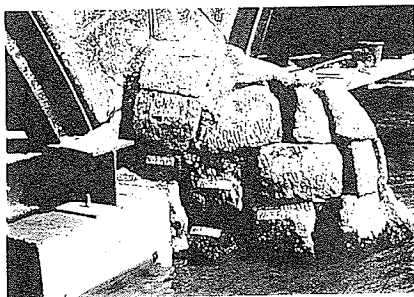
写真14 下流側P<sub>2</sub>橋脚水切石

下流側水切石は、写真14に示すように外側は丸みを帯びた石材で構成されており、内側は礫とロームで中詰めされていた。高さは、上流3.6mと比べ1.8mと低かった。また、橋脚3基のうち、左岸側P<sub>1</sub>橋脚下流の水切石は現存していなかった。

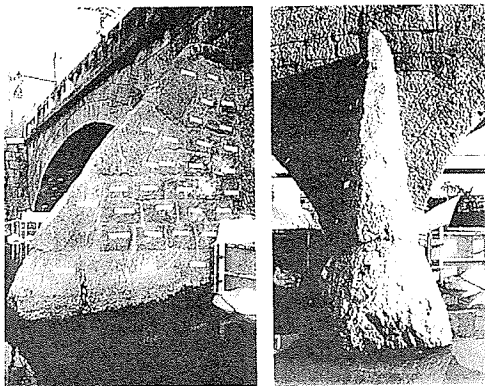
写真15 上流側P<sub>1</sub>橋脚水切石(左:側面,右:正面)

上流側水切石は、先端と基礎付近の石材は小野石を使用しており、両側面より大きい石材を用いていた。両側面は材質の異なる石材（色調が違う）を用い、内部はコンクリートを充填した練石積であった。

基礎部は、左岸側P<sub>1</sub>橋脚以外の上流側水切石には厚さ0.5m、幅1.6m、長さ3.0mの基礎コンクリートが施されて、水切石を構成する石材で構築していた。左岸側P<sub>1</sub>橋脚は、水切石と中埋コンクリートを充填した練石積で基礎から構築されていた。

改築の時期は、工事関係者からの聞き取りや昭和40年頃の写真から判断して、昭和40年代以降だと思われる。

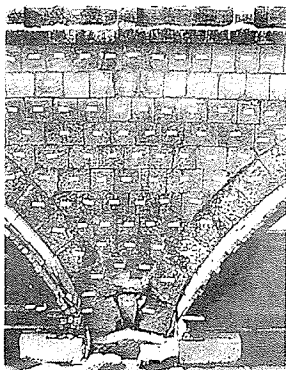
写真17 下流2～3連目の壁石(布積み)

下流側2～3連目は、写真17に示すようにコンクリートを用いて布積みの練石積となっていた。この部分の石材は、正面から見ると正方形に近く、控長は60～70cm程度で画一化された石材を用いていた。

また、この壁石の高さの基礎から約1/3の所に削孔してあった2本の孔(φ60mm程度)は、この間の積替えに伴い橋脚部補強のグラウトホール跡ではないかと予想していたが、内部にはそれを裏付けるようなグラウトらしきものは発見出来なかった。この壁石の補修時期は、昭和40年頃の写真資料では布積みの状態で写っていることから、昭和40年以前に積み替えられたものと判断される。

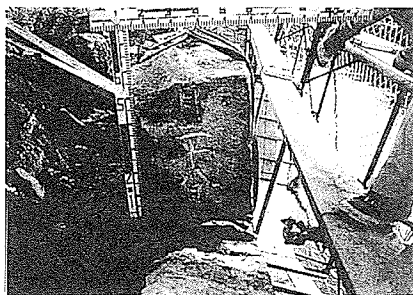
写真19 壁石に使用された文字入り石材

上流側1～2連目の石材番号64番の石材の合端に「月二十八日」と彫り込んだ文字が、写真19に示すように発見された。

これは、左岸から3連目アーチ石に刻まれてある「嘉永二己酉三月二十八日留入」と関係があり、留入に用いるアーチ石が留入前に破損したか、文字を彫り間違えて、壁石に使用したと思われる。

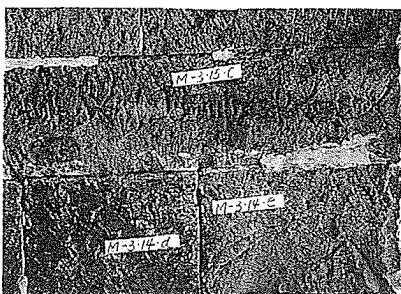
写真23 3連目アーチ石の留入(合端に漆喰使用)

背面の石材個々の凹凸は大きいもので10 cm以上もあったが、アーチ石表面の合端部には、写真23に示すように漆喰を用いて補修されていたが、補修記録がないため、補修時期が特定出来なかった。

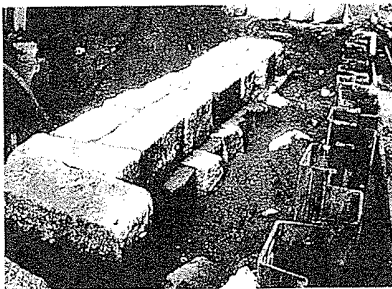
写真24 P<sub>2</sub>橋脚基礎石

P<sub>2</sub>橋脚の基礎は、上流の基礎石の高さと比べ下流側が約10 cm沈下していた。これは、昭和40年頃の橋脚の補強並びに床止め工事により、橋脚間の床掘施工中、橋脚基礎の梯子胴木より約1 mを掘り下げて水替えを行ったところ、上流側から橋脚基礎

の下を潜って湧水し、橋脚の基礎を洗ったために橋脚が10 cm沈下した。その結果、アーチ上部に亀裂を生じたと文献に記載されている<sup>1)</sup>。そのP<sub>2</sub>橋脚の基礎部周辺には、上記の床止め工事の際、沈下したため応急対策と思われるグラウトが注入されていた。

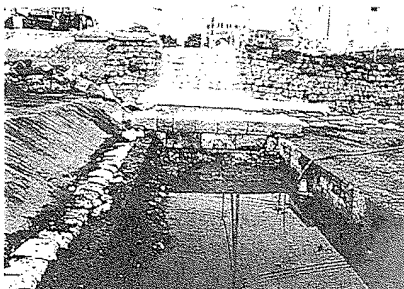
写真28 石橋上下流端のコンクリート壁

石橋の真下には、図-11に示すように上下流端に高さ1.8mのコンクリート壁を施し、その間を厚さ50cmのコンクリート張りが施され護床敷石はなかった。また、下流側についてもコンクリート矢板を打ち込んであり、河床面をコンクリート張りを施し、その下流に中空三角ブロックを敷き並べてあった。上流には、大小様々な石材が河床面下約50cmの深さに散在して埋まっており、左岸側水路吐口部には、護床ブロックが設けてあった。昭和40年頃の写真5を見ると河川内に散在しており、上記の工事により、取り替えられたものである。
