## 薩摩藩城下に架けた高麗橋の構造・

### － 鹿児島市甲突川に架かる4連石造アーチ橋・高麗橋の解体調査結果 －

Structures of the Korai Bridge located in the main area of old Satsuma province

本報告は薩摩藩城下に架けられた、「甲突川五石橋」の中では2番目に大きい「高麗橋」の解体調査を通じて解明された石橋の構造や技法、ならびに橋改変の歴史をまとめたものである。

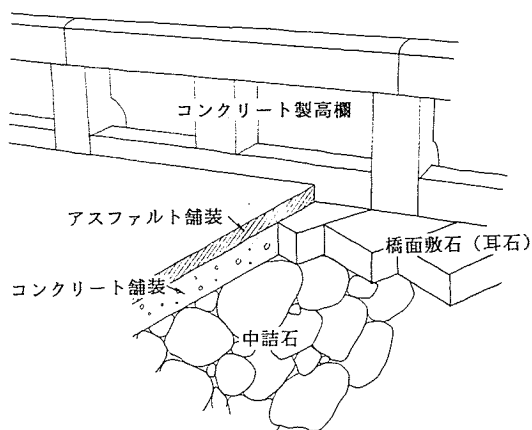
図-9 橋面部構造図

橋面は4～8cmのアスファルト舗装に覆われ、アスファルト舗装の下は耳石部を除き、厚さ15～30cmのコンクリート舗装が施工されており、橋面敷石は確認出来なかった。橋面敷石(耳石)は斜めに配置されていた。石材は幅25～30cm、厚さ15～20cm、長さ50～80cmで、橋体側面より外側に15～20cm張り出していた。兩岸の橋端部を路面より30～50cm掘り下げると、部分的に創建時のものと思われる敷石が発見された。

本橋が明治42年に改修されたことは前述した通りであるが、その時に橋面敷石のほとんどが取り除かれたものと推察される。

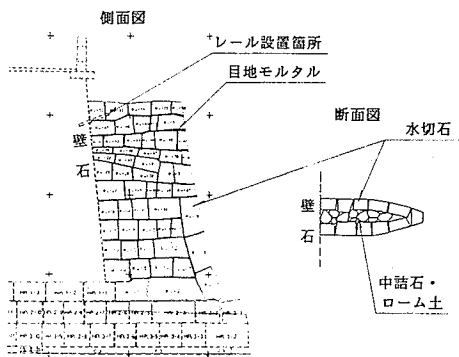
図-12 水切石構造図(上流)

上流側の水切石の目地はモルタルで目詰されていた。水切石の天端部分は厚さ15～20cmのコンクリートが施され、壁石と2本のレールで結合されていた。また、水切石の積み方や解体後の背後の壁石の仕上げの状況が中段付近で変化していたことなどから、水切石が過去に積み増しあるいは積み替え等の改修を受けた可能性が考えられる。

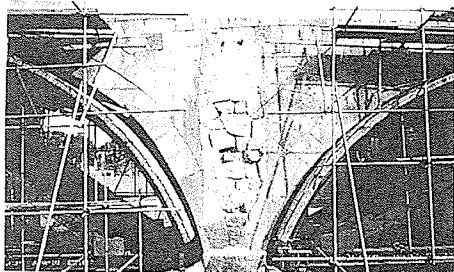
写真-5 水切石解体後の壁石状況(上流側3,4連7-7間)

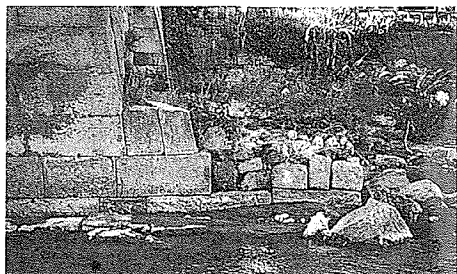
上流側に比べて極めて小さい下流側の水切石は、コンクリート等による補修はみられず、空積み状態であった。最も左岸よりの橋脚部の水切石は、一部が流失し、雑石が積まれていた。

写真-6 下流側水切石の状況(1,2連7-7間)

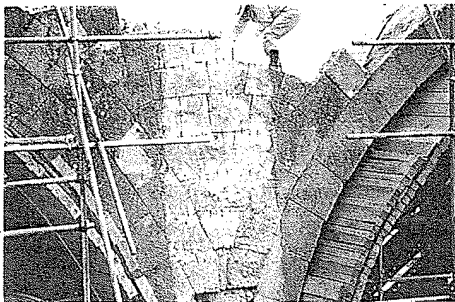
れる面の加工はノミ仕上げで、控え側の目に触れない面は割り肌のままの粗い状態であった。二重アーチを模していたアーチ石外輪の石は壁石であった。

写真-8 崩壊に破れ、二重アーチを模した壁石(上流側2, 3連アーチ間)

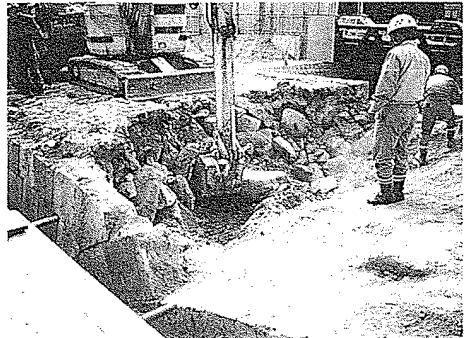
中詰材には石材加工時の残材と思われる砕石や比較的大きな割石が不規則に詰められていた。3, 4連アーチ間の中詰材からパンの包装紙(ビニール製)や学校給食で使用されていたジャムのビニール袋数点が発見された。袋に印刷されている内容より、昭和30年代に使用されていたものと推察される。従って、本橋の橋面部あるいは中詰部に関しては比較的近年に改修が行われたものと考えられる。

写真-9 中詰石の状況(2, 3連アーチ間)

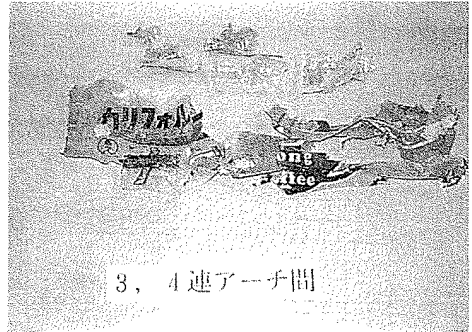
写真-10 3, 4連アーチ間に見つかったビニール袋類

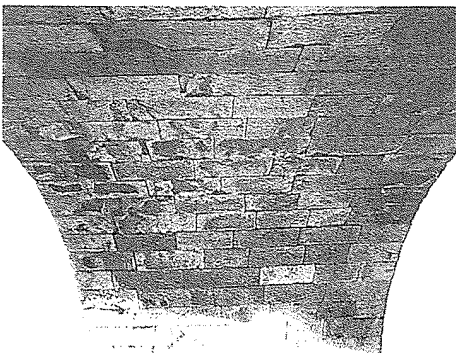
石材表面の風化による劣化が著しかった。また、ひび割れや欠損も多くみられ、3連目アーチの頂部付近の石材欠損がひどく、石材の約1/3が深さ10~15cm崩落している箇所がみられた。

写真-11 アーチ石腹面状況(3連目アーチ)

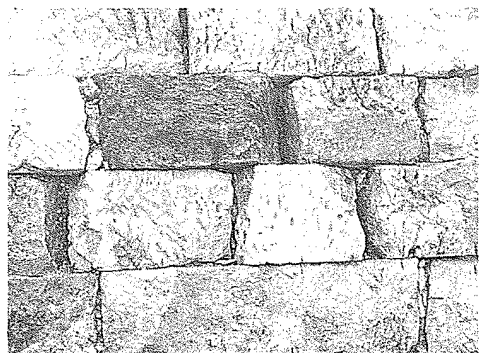
アーチ石の腹面や側面の目に触れる面は丁寧なヨキ仕上げで加工されていたが、背面の目に触れない面に関しては粗いノミ仕上げであった。

写真-12 アーチ石背面状況(3連目アーチ)

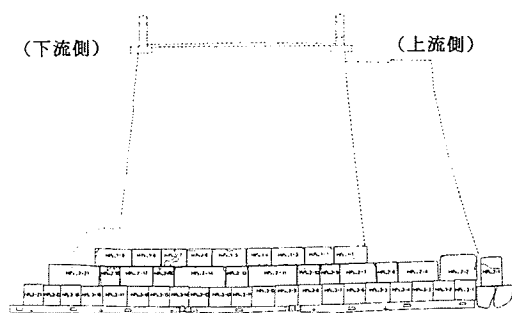
図-17 基礎部の縦断面図

また、基礎石の下には梯子脚木が設置されていた。両岸橋台部及び1, 2連アーチ間橋脚部、2, 3連アーチ間橋脚部の梯子脚木は特に大きな破損もなく、原形を保った状態で、腐食も少なく、木材の状況も良かった。3, 4連アーチ間橋脚部の梯子脚木は部分的に破損し、他の梯子脚木に比較して腐食がひどかった。

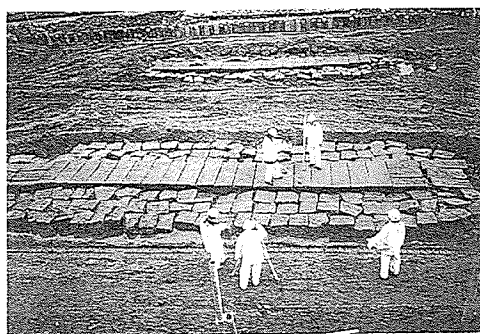
アーチの根元にははかま石があり、アーチ石を支えていた。はかま石の下には基礎石が2段に積まれており上段の基礎石は河川縦断方向と横断方向の交互に、下段の基礎石は河川横断方向に積まれていた。基礎石は道路センター付近に当たる中央部分が5～10cm沈下している状況であった。また、下段基礎石は沈下の影響か、5～10個の石材が損傷していた。

写真-17 基礎石並びに護床敷石の状況 (1, 2連7-子間部の最下段)

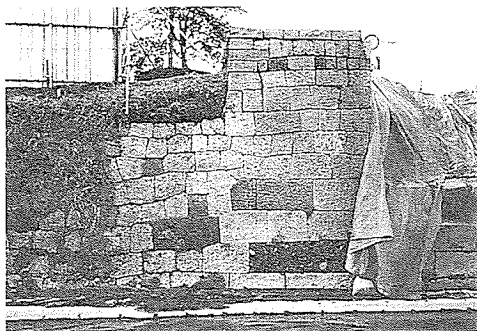
橋の付け根部の護岸石垣は、上段の3～4段が石の積み方や形状、大きさが下段の状態と異なっていることより、積み増しの改修の跡が確認出来た。おそらく、明治期に行われた橋面の勾配改修工事の際に護岸の石垣も積み増しされたものと推察される。

写真-20 護岸石垣の状況
