新上橋・武之橋解体調査結果\*

Results of investigations based on dismantling of the Shinkan Bridge and the Takeno Bridge

本文は、鹿児島市を南北に貫流する甲突川の下流部に位置する甲突川五石橋の中で、解体調査を実施した新上橋、武之橋について報告するものである。

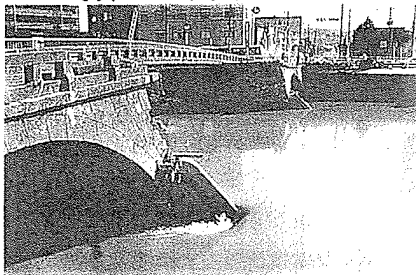
写真-2 流失後の新上橋

流失前の新上橋を写真-1に示す。又8.6水害後の新上橋を図-2と写真-2に示す。

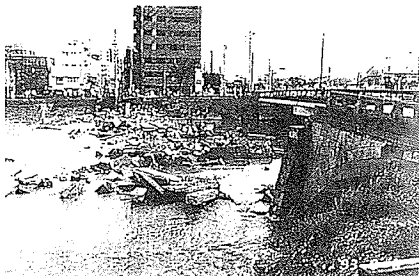
写真-5 流失後の武之橋

流失前の武之橋を写真-4に示す。又8.6水害後の武之橋を図-3と写真-5に示す。

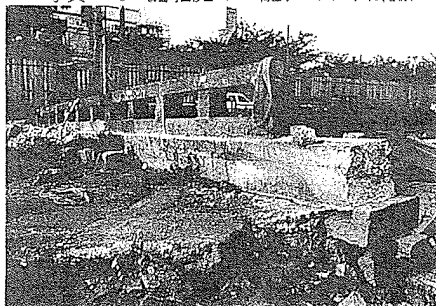
両橋は、建造後かなり改造された形跡があった。武之橋は明治時代の写真によると、3連目中央部のアーチ橋面はラクダのコブようになっていたが、その後人馬、荷車、自動車等交通の利便性の向上を図るため改造されており、橋面敷石と高欄地覆石の間はコンクリートで嵩上げされていた（写真-8参照）。

写真－8 橋面勾配修正のための嵩上げコンクリート（武之橋）

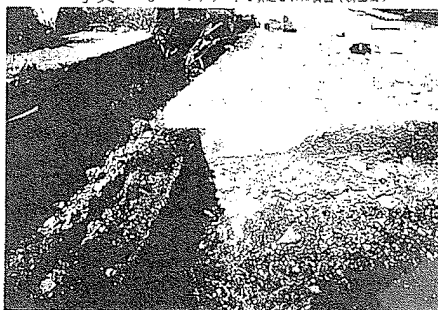
新上橋の残存部も補修の形跡が見られ、橋面敷石は損耗が激しかったことよりコンクリートで改造されていた（写真－9 参照）。

写真－9 コンクリートで改造された橋面（新上橋）

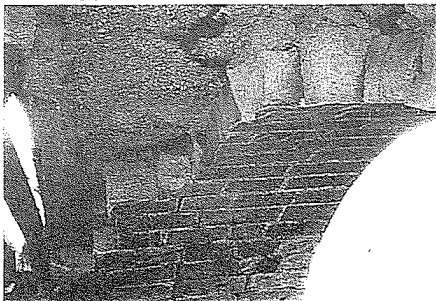
昭和63年7月の集中豪雨により被災し、同年11月に解体された。下流側のアーチ石及び壁石が約4分の1崩壊した（写真－11参照）。

写真－11 被災後の大乘院橋

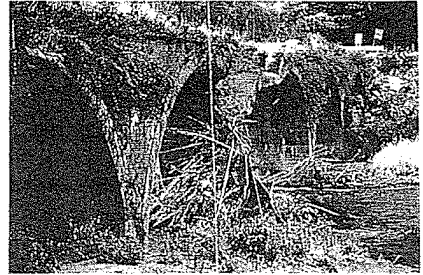
平成元年に実測調査が行われ、破損部分の復旧を行うはずであったが、平成2年9月の豪雨より流失した（写真－12、13参照）。

写真－12 流失前の大迫橋（一部壁石が崩壊している）

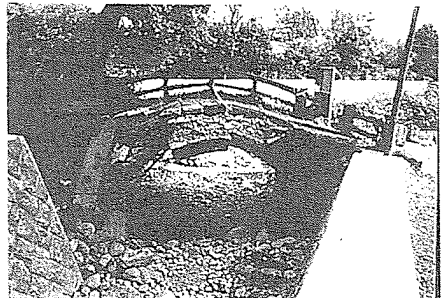
岩剣神社前にある石橋で、被災原因については不明である。アーチ石及び壁石が、一部崩壊している（写真－14参照）。

写真－14 被災後の岩剣神社前の橋

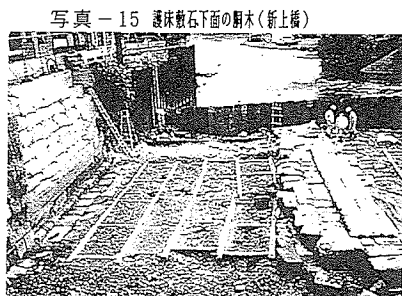
図-5 基礎部の横断面図(新上橋)

新上橋、武之橋の解体調査で、護床敷石が一部流失しているのが確認された。未曾有の豪雨により、流木や自動車等が石造橋の橋脚部に引っ掛かった。その結果、アーチ部を閉塞した濁流は橋脚部で流速を早め、その結果護床敷石が流失し、局所洗掘の作用により橋脚が沈下した。橋脚が沈下する事で石造橋はアーチバランスを失い、落橋し流失に到ったものと推察される。

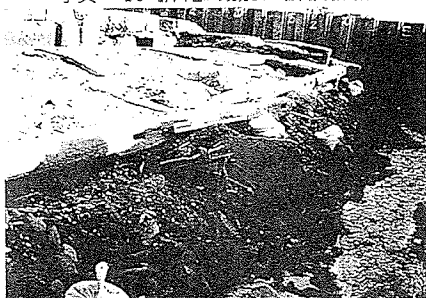
新上橋では、2段になっていた護床敷石の下面から木、竹などと共に布のような流下物が出てきた（写真-18、図-9参照）。これは水流が敷石面を高速で流下し、その流れによって敷石が流失、洗掘され、その洗掘が進行し基礎を沈下させた。これは石造橋にとって最悪のパターンをたどったものと推察される。

写真-18 新上橋木下から発見された流下物（新上橋）

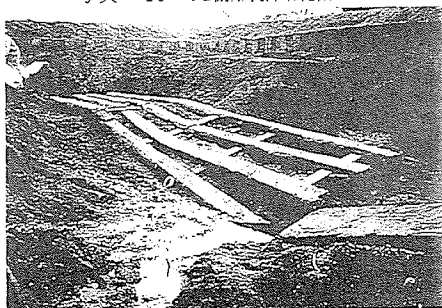
両橋ともにアーチ部が閉塞した事による局所洗掘により、基礎は不等沈下でねじ曲げられるように変形していた（写真-19参照）。

写真-19 P2橋脚梯子脚木（武之橋）
