## 碓氷峠旧線鉄道構造物の現況について\*

The Present Condition of Railway Structures in ex- Usuipass Line

田島二郎<sup>\*\*\*</sup> 小西純一<sup>\*\*\*\*</sup>・小野田滋<sup>\*\*\*\*\*</sup>・金谷宏二<sup>\*\*\*\*\*</sup>  
TAJIMA Jiro, KONISHI Junichi, ONODA Shigeru and KANAYA Koji

近代化遺産として国の重要文化財に指定された、旧国鉄信越本線横川・軽井沢間の廃線敷に残るトンネル、橋梁、変電所建物などの鉄道構造物の形状、寸法、変状などを調査した。

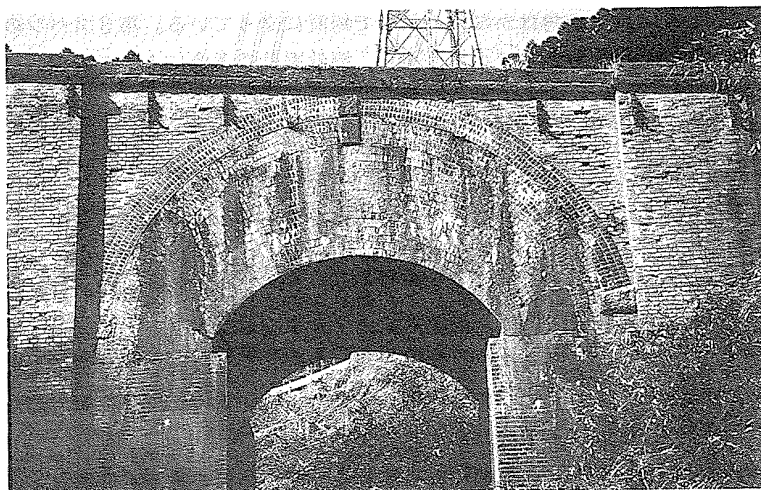
b)碓氷第二橋梁 原形は径間24ftの単径間アーチであるが、明治年間に行われた2回にわたる補強によって現在の径間は12ftであり、橋梁からカルバートに分類換えされている。他の橋梁にない特徴としては、アーチ頂部に要石(keystone)がはまっていること、補強の過程が一目で分かることなどである。高欄は撤去されている。エフロレッセンスの析出と煉瓦表面の剥離が目立つが、構造的な変状はない（写真1）。

写真1 碓氷第二橋梁アーチ部 2回にわたって補強し、径間が小さくなった。

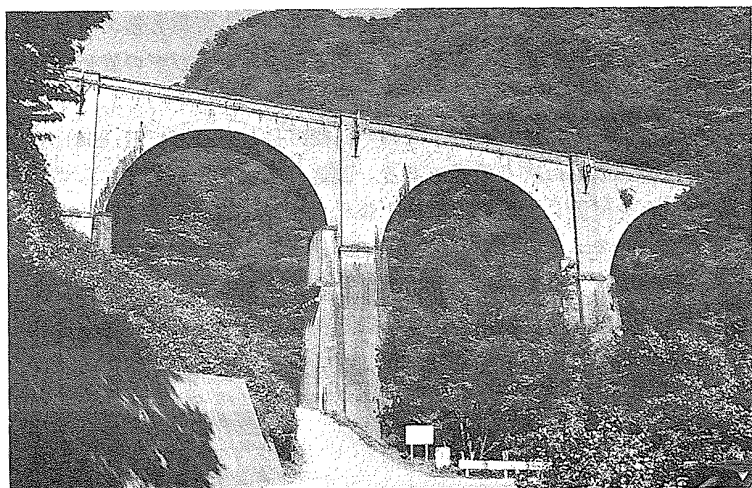
写真2 碓氷第三橋梁 国道から眺める

であるほかは、堅硬な岩盤に直接基礎を置いている。開通から1年後の1894年の地震で、多分井筒基礎上の第2橋台が他と異なる動きをしたため、橋台と第4アーチにクラックが入った。そのため、オリジナルアーチの内側にさらにアーチを巻き立てる補強を行った。橋第、橋脚も橋軸方向に太く補強した。大型機関車の入線を理由に、第1～第3スパンも同様の補強を行って現在見られる姿になった。橋脚から高欄まで立ち上がるピラスターは、国道に面した南側だけにある。高欄部はバルコニー状の待避所になっている（写真2）。

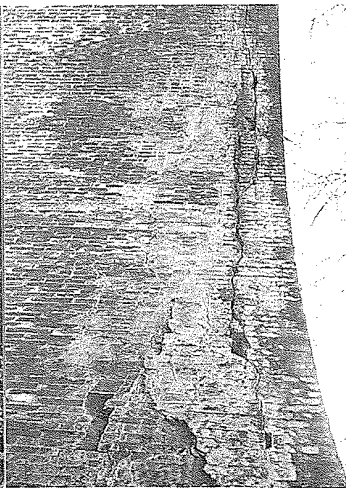
写真3 同橋第4径間アーチの橋軸方向クラック

変状であるが、第1～第3スパンには、大きなクラックはない。第4スパンのオリジナルアーチに古いクラックがあるほか、補強アーチ面の北側寄りに橋軸方向の輪切り状開口クラックがある（写真3）。しかしこのクラックは補強アーチに止まり、オリジナルアーチに及んでいないことをピット調査で確認している。

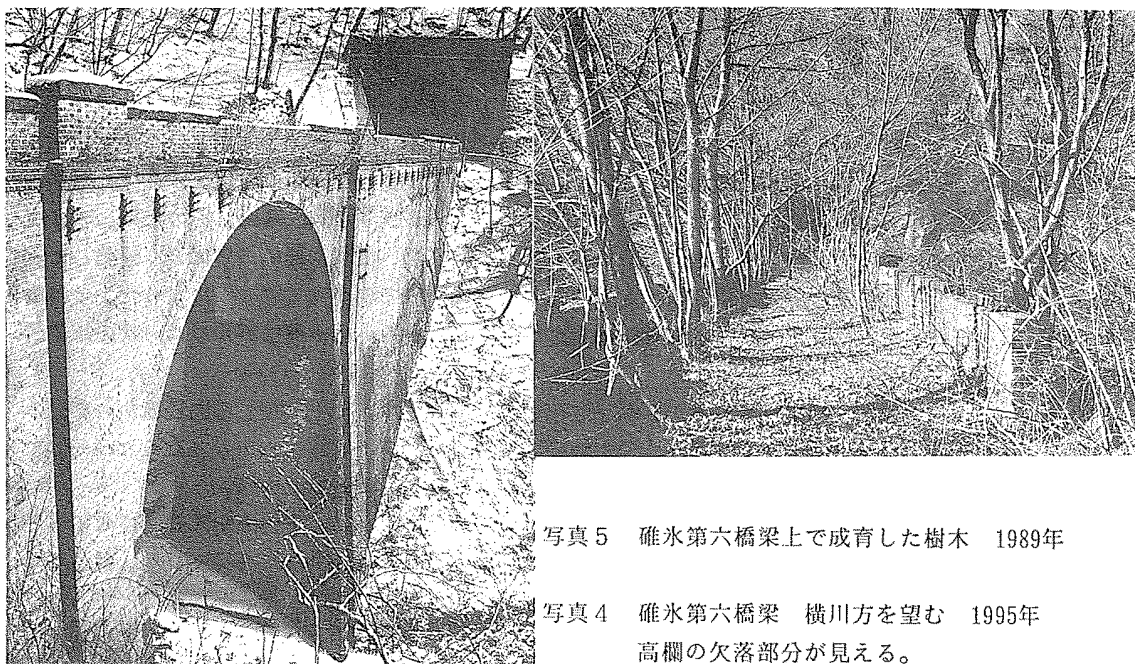
f) 碓氷第六橋梁 径間36ft(10.973m)の単連アーチではあるが、南側の高欄の長さが179ft(51.86m)もあり、高さもあるので、使用煉瓦の量では第三橋梁に次ぐ規模である。改造、補強が行われておらず、原形のまま現存している。高い橋脚には隅石を配置して補強と装飾を兼ねさせている（写真4）。高欄の煉瓦積はいわゆるフランス積(Flemish bond)であるのは碓氷線唯一であり、もと官設鉄道の構造物では珍しい部類に属する。高欄の親柱の一部が欠けているほか、笠石が半分近く失われている。また、橋上の路盤には、多数の樹木が成長していた（写真5）。現在も切り株以下根の部分が残っている。さらに、高欄の煉瓦や石の目地部分に小さい木や草が根を張っており、煉瓦積を傷めている。

写真5 碓氷第六橋梁上で成育した樹木 1989年

写真4 碓氷第六橋梁 横川方を望む 1995年  
高欄の欠落部分が見える。

橋梁上およびトンネル坑門上の樹木及び、煉瓦目地に張り付く植物根などは除去するとともに、その後の管理、目地の補修が必要である。

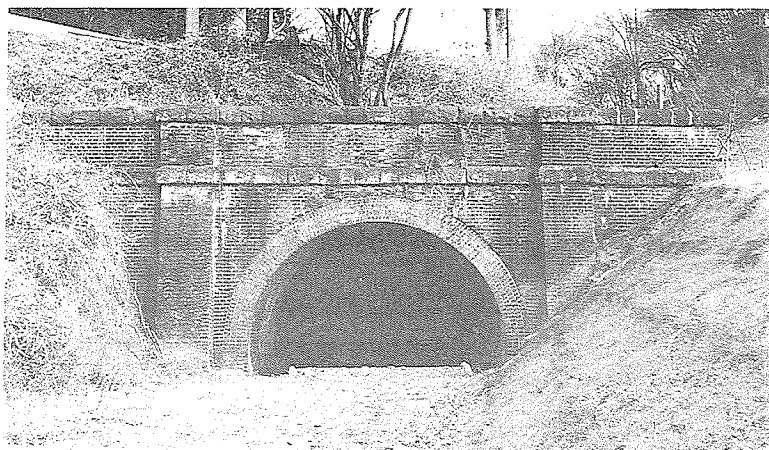
写真6 碓氷第二トンネル出口 煉瓦造の type A、碓氷湖への取り付け道路により下半分は土の中。

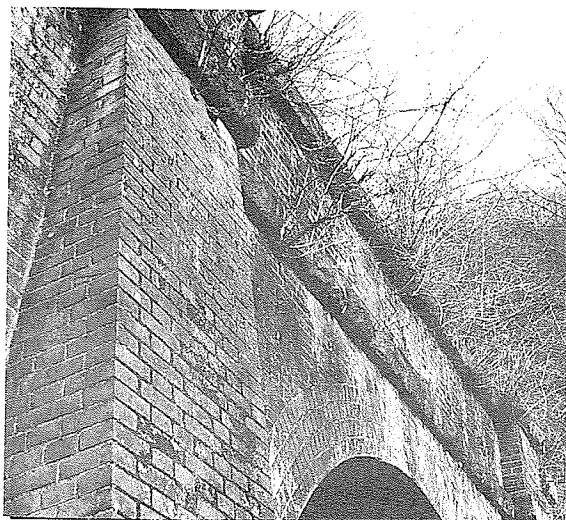
第二トンネル出口に偏圧による開口クラックが見られる以外に大きな構造的な変状は見られない。しかし、凍結融解に起因する煉瓦や笠石の割れや表面剥離が見られる。また土圧や樹木の成育によるとみられるパラベット煉瓦の目地切れもある。目地に植物根が張り付いているものも多く見られる（写真8）。

写真8 トンネル坑門パラベットの植物生育状況

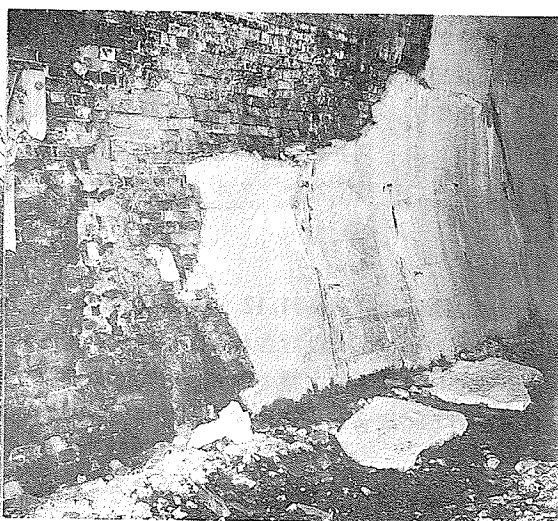
写真9 吹付けモルタルの剥落状況

一般的に言えることは、現役時代に吹き付けモルタル工を施すなど、漏水その他変状のあったトンネルで、現在も変状が多いことである。30余年の経年により、吹き付けモルタル工が浮いたり、剥落したりした箇所がかなりある（写真9）。煉瓦側壁が1層以上剥離・崩落している部分もある（写真10）。このような箇所では漏水を伴っていることが多い。

ながら、通路としての安全を確保することは、費用面の制約もあって容易ではない。当面、万一に備えての落下防護工（シェルター）の設置などを検討したい。トンネル坑門にはトンネル番号を掲出した。

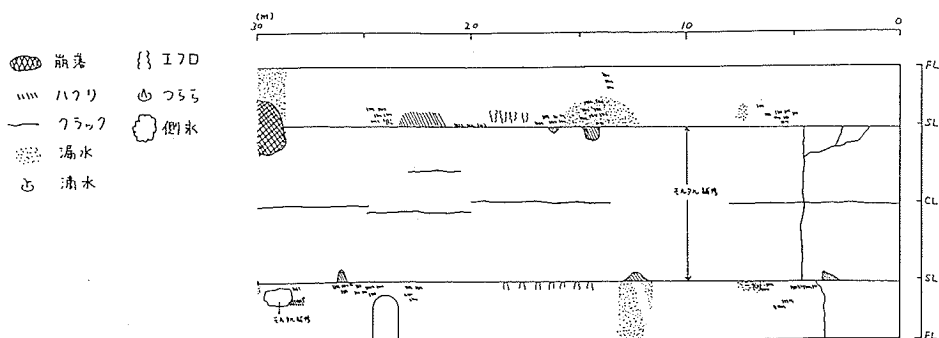
第一～第十トンネルの全長にわたって、目視観察を行い、変状をスケッチした。そして写真も参考にしながら変状展開図に表示した。図3にその一部を示す。なお、昭和31年に横川保線区がまとめた「アプト線老朽施設概況調表」と対比することにより、廃止以後の変状の進行がある程度分かる。

図3 トンネル変状展開図の例 中央がアーチ頂部、1/4 点は起拱線、上下端が側壁下部である。

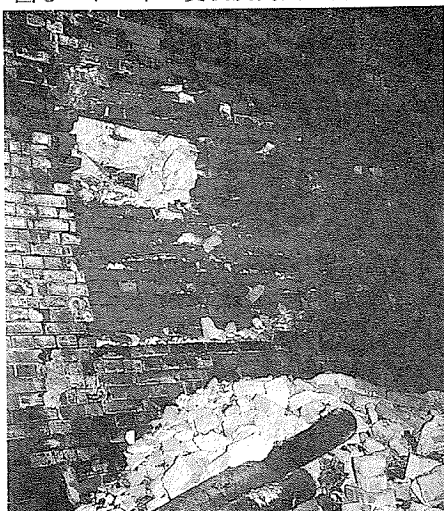
写真10 煉瓦壁の崩落

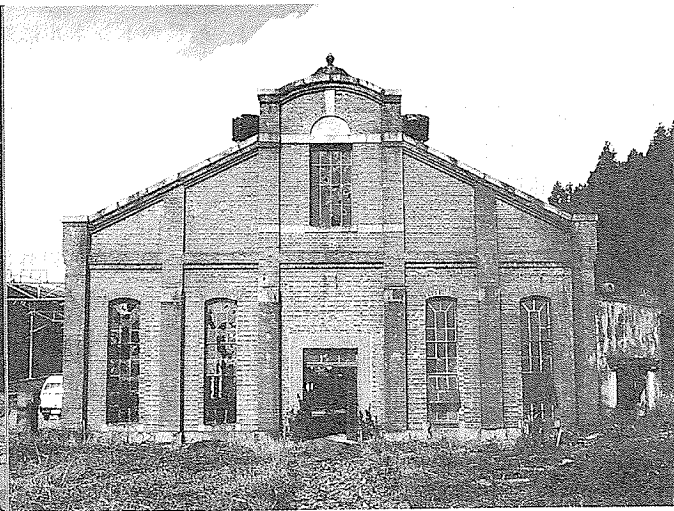
写真11 丸山変電所蓄電池室妻面

煉瓦造壁体はイギリス積である。窓などの開口部周辺にクラックや目地切れが発生している。ハンマー打撃に対して異音がする剥離を伴ったクラックや、大きく開口しているクラックも見られ、補修が必要である。

丸山変電所建物では、当面、屋根を架けることが必要である。また活用するに当たっては、構造的な耐震補強が重要である。外観の原形復旧のためには、文書・写真などの資料の他、建具などの現物資料が必要で、2. で述べたように、建具類の回収・保管が必要である。

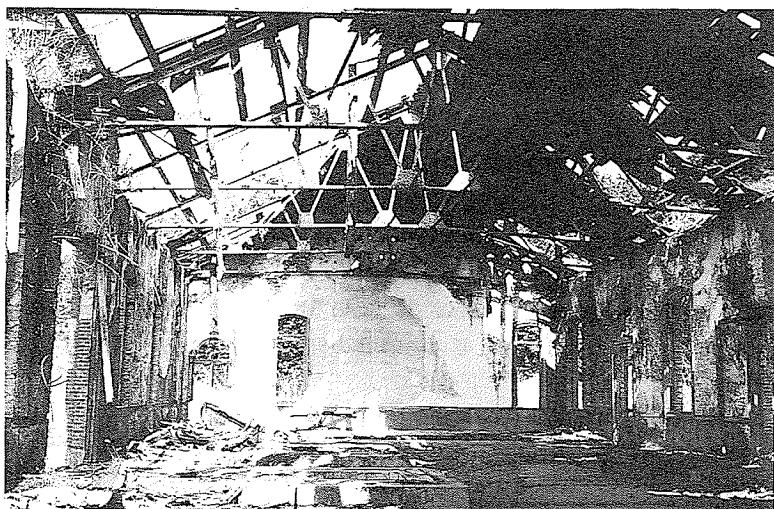
屋根の小屋組は山形鋼などで組んだトラスである。その上に垂木を載せ、板張りを施して、瓦を葺いている。しかし、廃止後30余年の間に木部の腐朽が進み、相当部分の屋根が抜け落ちた状態になっている。

写真13 丸山変電所機械室の荒廃状況 1996年

る（写真13）。屋根の崩落は、年々目に見えて進行しており、早急に手を打つ必要がある。また、窓、扉、ドーマー、屋根上の飾りなどの建具類も急速に崩壊しつつあり、修復のためには、回収・保管が必要であろう。これらはヴァンダリズムの標的になっているのである。
