## 中国における歴史的アーチ石橋の損傷、補修に関する考察\*

A study on the Damage and Repair of  
Historical Arch-type Stone-Masonry Bridges in China

阿久根 芳徳\*\*, 吉原 進\*\*\*

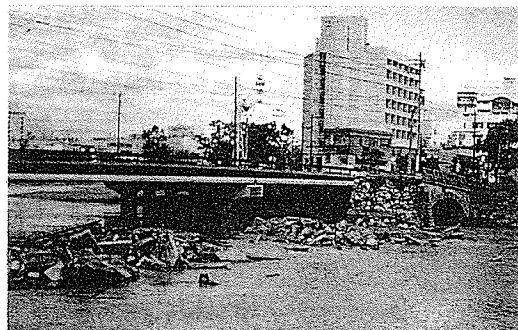
上述した他に、アーチ石橋に損傷を与える外的要因としては、自然災害、交通事情及び人為的行為があげられる。河川に架かるアーチ石橋は建造時に想定したであろう以上の洪水などの自然災害の影響で局所的あるいは石橋全体の崩壊(写真3-1)におよぶ損傷を受ける。しかし、前述したようにアーチ石

写真3-1 アーチ石橋の崩壊例(甲突川五石橋の武之橋)<sup>22)</sup>

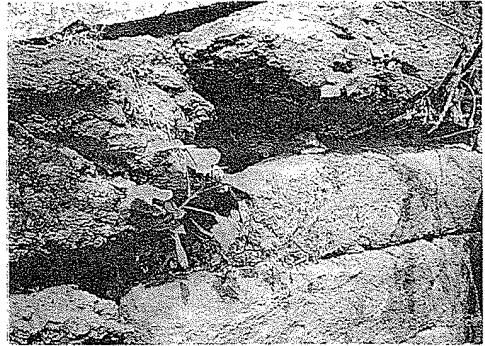
呼ばれている。この橋は石材の物理的寿命が尽きた顕著な例である。石材は安山岩で比較的硬質(表2-1参照)であるが、長年の風化により随所に損傷がみられた。特に壁石は石材の風化により崩壊したものとわれ、中詰めの様子が伺えた。(写真4-2)

写真4-2 壁石が崩壊し中詰めの様子が見える(中国、普濟橋)

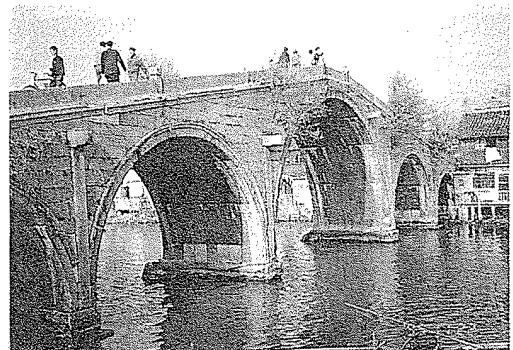
本橋は全長 72mの5連半円形アーチ橋であり、上海地区では最大規模の古アーチ橋である。橋面は階段形式で現在も多くの住民の重要な橋として機能している。本橋の側面にはその昔人々が植えたザクロの木が数本繁茂(写真4-3)している。過去に中国政府はザクロの樹根が橋の崩壊を招くことを憂慮し切ろうとしたが、ザクロは“石榴”と書き、石をかため留める効果があるとし、周辺住民らに反対され、切られずに現在に至っている。橋を構成する石材は強度の大きい花崗岩(表2-1参照)で部分的な欠けはあるものの全体的に堅牢な造りであり、今のところ橋の変状や崩壊までには及んでいないが、ザクロの樹根による将来の崩壊の可能性に関してはそれを否

写真4-3 崩壊原因となりうるザクロの木(中国、朱家角鎮放生橋)

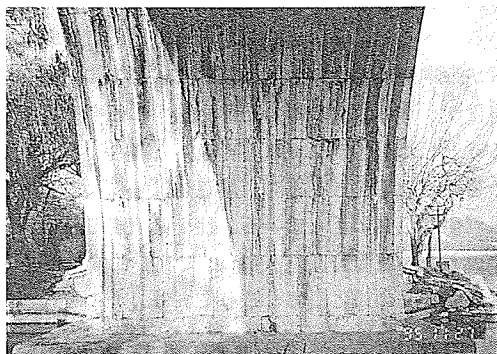
写真4-5 アーチ腹面の黒ずんだ汚れ（中国、玉帯橋）

り、高欄柱や欄板まで細かい彫りが施され、豪華な印象の橋である。欠損などの大きな損傷はないが、アーチ腹面に黒ずんだ汚れ（写真4-5）と橋面階段踏み板の表面に剥離（写真4-6）が生じていた。アーチ腹面の汚れは石材成分の溶出か、中詰めの流出によるものであろうが、付着した汚れは厚さ数mmでアーチ腹面全体に及んでいた。また、階段踏み板の剥離は雨水、氷結、溶解、乾燥の繰り返しによる自然環境の変化と表面仕上げによる加工障害が原因と思われる。

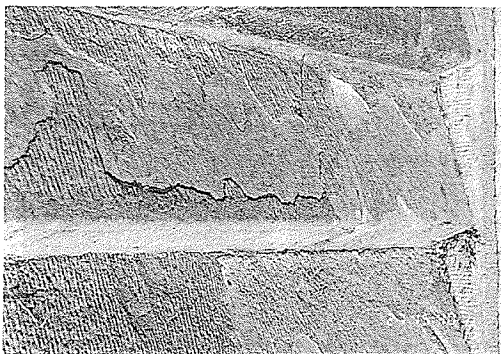
写真4-6 階段踏み板の剥離現象（中国、玉帯橋）

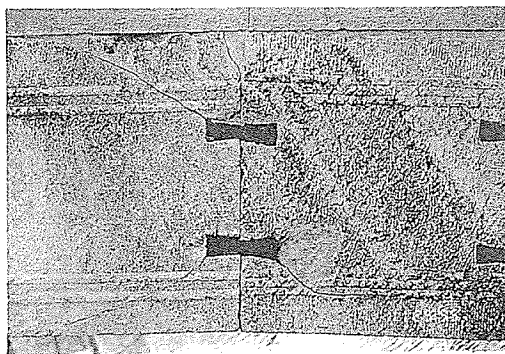
写真4-8 アーチ石だば穴から発生した亀裂（中国、趙州橋）

た中で手厚く保護されている。本橋は縦方向に並べて積まれたアーチ石と偏平なアーチ形状の上に4つの孔の空いた構造が特徴である。その特殊な構造のアーチを補強するために鉄拉杆と呼ばれる鋼棒でアーチを横方向に締め、腰鉄と呼ばれる蝶形のくさびが施され、アーチ石の一体性を高めている。ところが、アーチ石のくさびを嵌め込んだば穴から亀裂（写真4-8）が生じていた。橋の大修理から40年以上が経過し、アーチ連結部に応力が集中したり、継手材である鉄の腐食や温度変化による膨張により、だば穴から亀裂が生じたものと思われる。

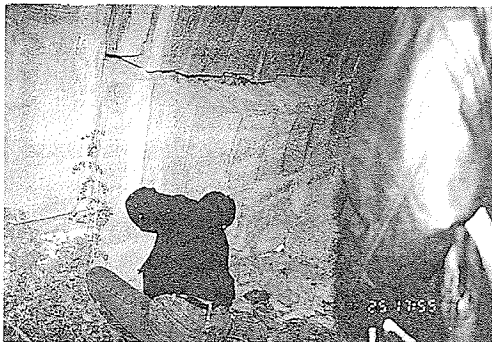
写真4-10 アーチ石横一列が浮き上がった様子（中国、永濟橋）

上2段目から中詰めが見えるほど浮き上がり（写真4-10）、基礎石の下には大きな隙間を生じていた。恐らく、橋台下の基礎地盤の沈下や、中詰めの異常土圧の影響が考えられるが、このまま不安定な状態で重量車両などの通行が続けば、崩壊は免れないものと思われた。

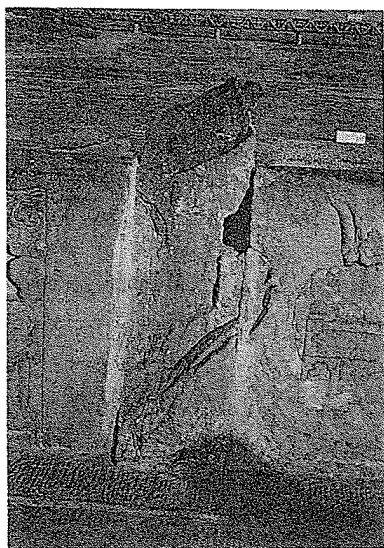
写真4-14 高欄支柱の崩壊状況（中国、盧溝橋）

1987年中国政府の手により大規模な修復工事が行われ、現在は全国重点文物保护单位として車両の通行を禁止し、歩行者用の橋として保護されている。路面には元の橋の轍などで擦り減った旧路面敷石を部分的に再現している。本橋の石材は石灰岩質（表2-1参照）のもので、剥離などの損傷が見受けられたが、修復工事により、アーチ石や壁石などは剥離部分をモルタルで補修したり、当初材とは明らかに異なる表面加工を施した新材により置き換えがなされていた。しかし、本橋の特徴のひとつである獅子飾りのついた高欄支柱（写真4-14）や親柱を支える象の装飾（写真4-15）は何らかの人為的な外力によるものと思われるような破壊形態を残し、修復されぬままの状態であった。

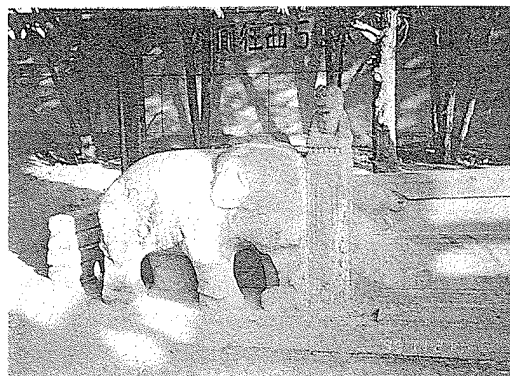
写真4-15 親柱を支える象の損傷状況（中国、盧溝橋）

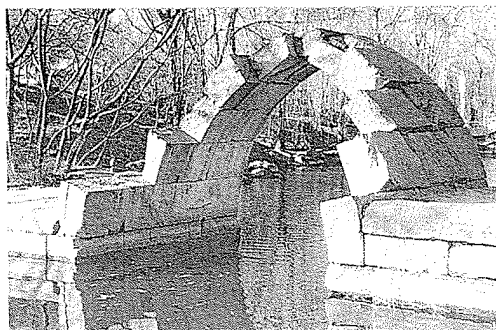
本橋は単連半円形アーチ橋（写真4-16）である。円明園は北京市の北西にある清朝の離宮跡であり、「圓明園」「万春園」「長春園」の三つの庭園の総称である。1860年の第二次アヘン戦争で英仏連合軍により侵略、破壊を受け、当初三つの園内に100数橋あった橋梁も殆ど破壊され、円明園にあるアーチ石橋のアーチ部分だけが残された<sup>23)</sup>。本橋を構成する石材は比較的硬質な大理石（表2-2参照）であるが、アーチ石一つで支えられているアーチ形が戦闘による破壊力の凄まじさを物語っていた。

写真4-16 アーチだけが残された中国、円明園残橋

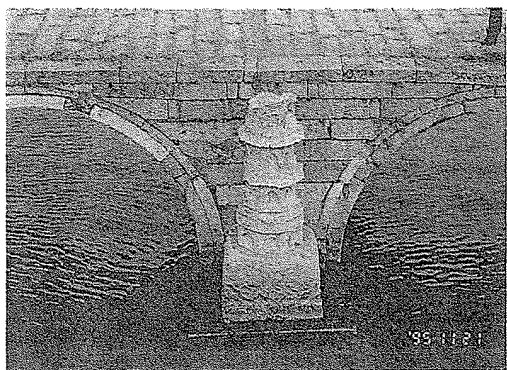
年に政府の手により現在の形に修復された。本橋の石材は主に強度の大きい花崗岩（表2-1参照）で構成されているが、橋の随所は大理石の新材での置き替え修復工事がなされている。また、橋のもとには石碑や石塔、獅子の像があり、欠損部をモルタルで修復していた。橋の中央橋脚基礎には修復再建したとされる石塔が建てられているが、中段より上部は欠落（写真4-18）していた。その欠落位置からみて恐らく橋上からの人為的な破壊によるものと思われる。

写真4-18 中央橋脚部の石塔の倒壊？（中国、宝帯橋）

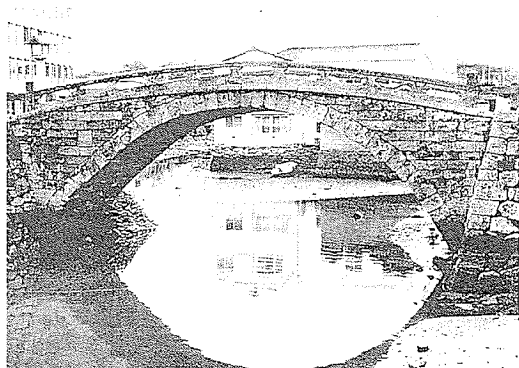
写真5-9 保存修理工事前の幸橋<sup>27)</sup>（日本）

地震等の外力作用時に崩壊が予想されたため、昭和59年に現地において大規模な保存修理工事が行われた。当時の記録<sup>28)</sup>によると損傷は基礎石の沈下、アーチ石の塩類風化、壁石の孕み出し、高欄の傾斜までにおよんでおり、石橋全体を解体し基礎の強化や石材の接着、取り替えを行った。修理工事により、アーチ石や壁石、高欄などは欠損部分を石材接着により補修したり、新材に取り替えられ、細部まで手の行き届いた補修がなされていた（写真5-10）。

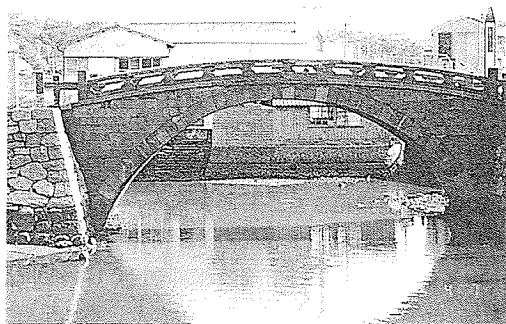
写真5-10 保存修理工事が行われた平戸市、幸橋の全景
